INTERVENCIÓN EN CUBIERTAS DEL INMUEBLE

UBICACIÓN DE LAS CUBIERTAS INTERVENIDAS: CUBIERTAS

X. RESUMEN DE LAS INTERVENCIONES

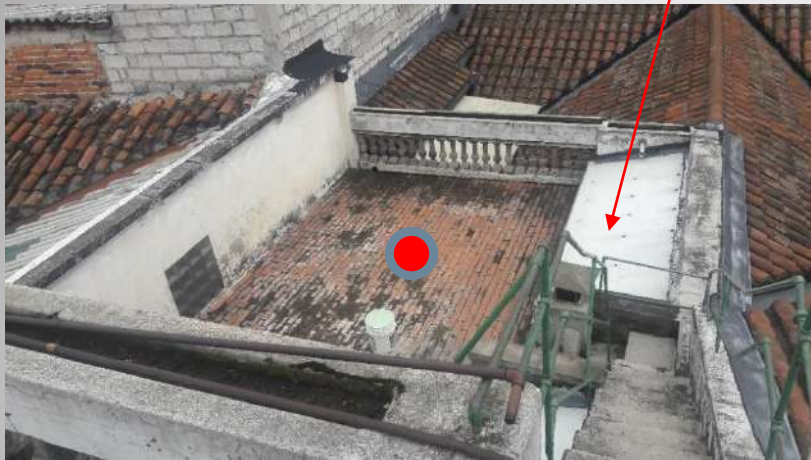
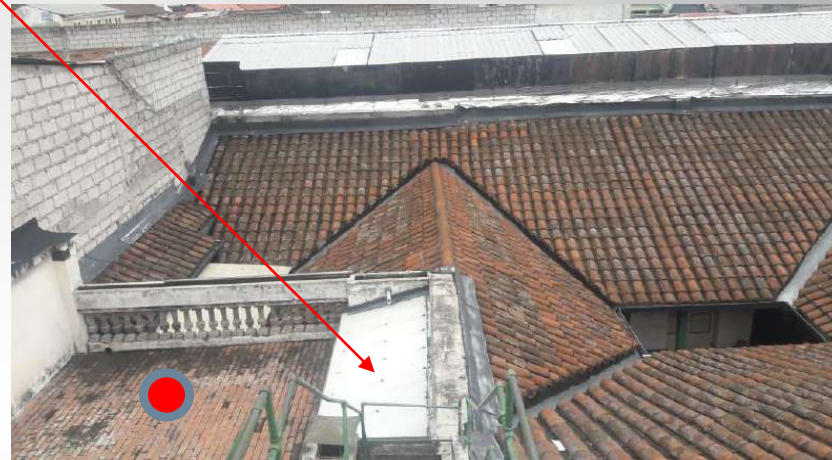
CLARABOYA 1

LA CLARABOYA N° 1 ilumina la cocina y baños del pisos 2

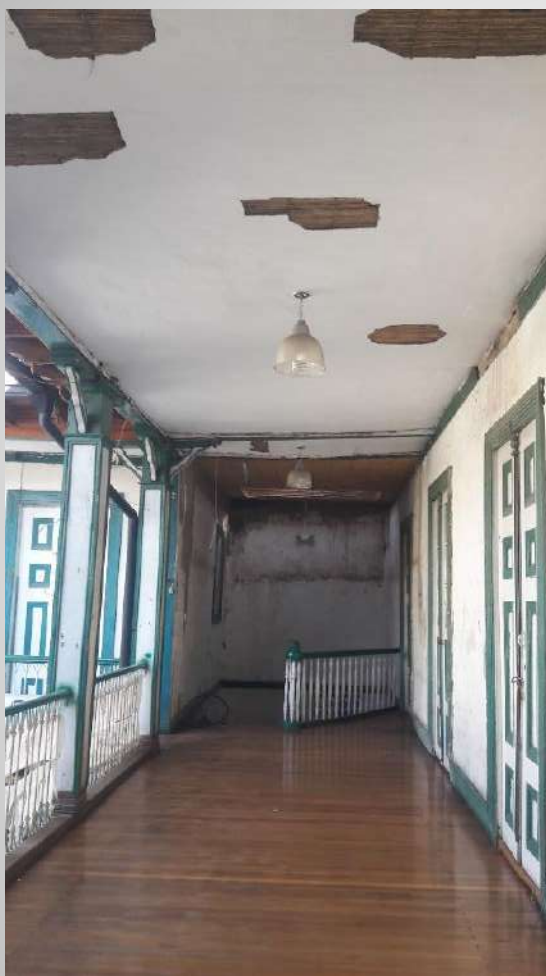
Galería A- bajo la Cubierta 1-
REHABILITADA

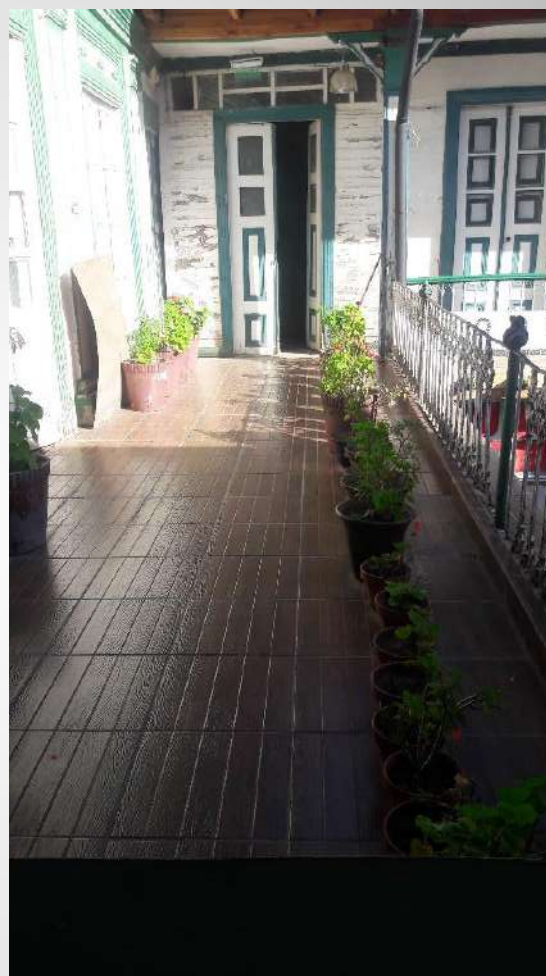
Galería D- Abierta, piso de
cerámica. REHABILITADA

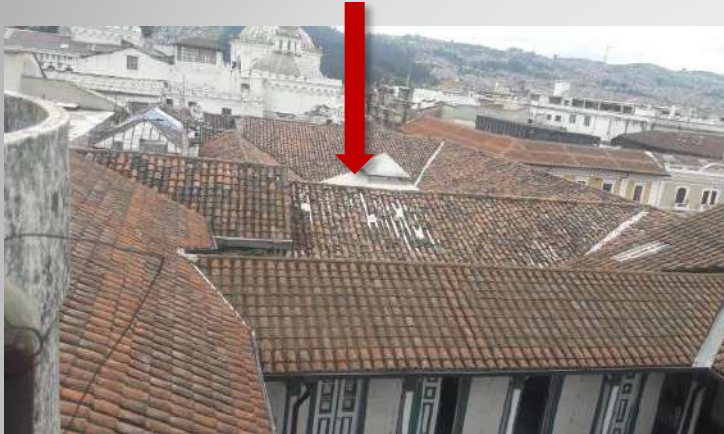
Vecino Este: Teja deteriorada

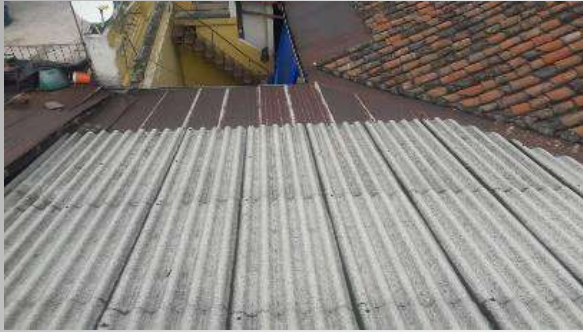
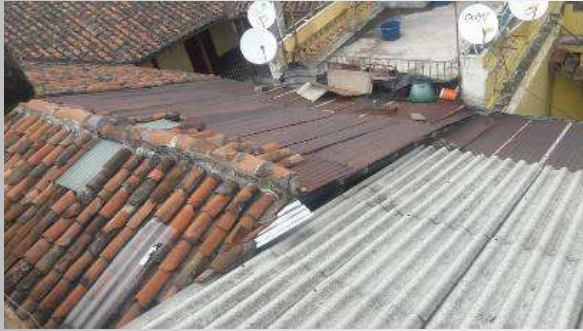
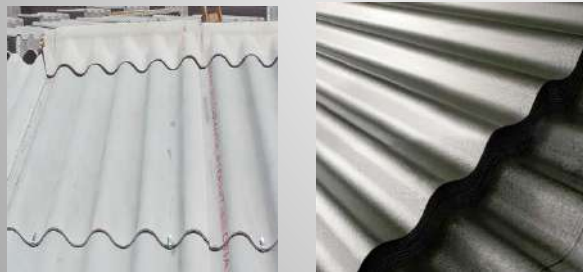
Vecino Oeste: Zinc y Fibrocemento deteriorado

TEJA- FIBRO CEMENTO Y ZINC. OXIDADO.
