### **III. PRESUNCIÓN DE CONSTRUCCIONES DEL INMUEBLE**

## TERRAZAS DEL INMUEBLE en 3RA y 4TA PLANTA

## IV. INTERVENCIONES EN CANALIZACIÓN Y CAJAS DE REVISIÓN

## **V. SEGUNDA INTERVENCIÓN DE EMERGENCIA EN CUBIERTAS**

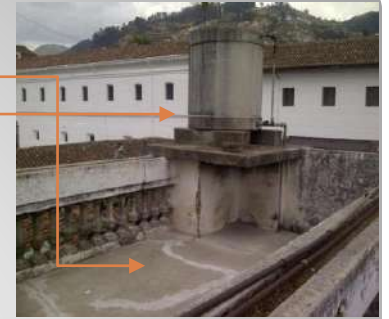
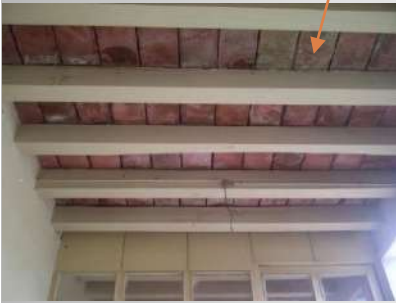
Específicamente al describir esta terraza que a su vez tiene acceso por medio de una escalera de hormigón a otra pequeña terraza fundida un hormigón sobre una **cama de ladrillo** como se puede observar en las fotografía señalada, sobre el cual se han instalado **dos tanques** de reserva de asbesto-cemento sobre estructuras exclusivas mediante una pilastra de ladrillo sobre losetas de hormigón, para elevar en altura y permita que todo el inmueble quede abastecido por gravedad de líquido vital, cuidando de la seguridad de las personas mediante las balaustradas que se han construido en el perímetro de la terraza pequeña, puedo determinar que no ha alterado el concepto original del estilo consolidado en todo el inmueble.

Tanto los balaustres como el cielo raso de la terraza pequeña conforman conceptos coloniales originales unificando de ésta manera el estilo del inmueble.

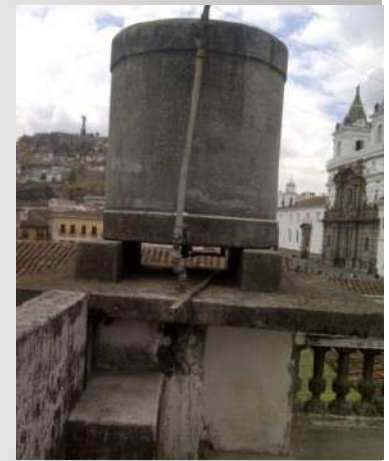
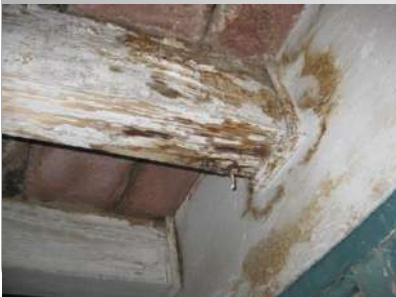
Al observar las viguetas que sobresalen al patio-terraza notamos claramente que estas se encuentran en deterioro sin el debido cuidado y protección con sustancias impermeabilizantes lo que obliga necesariamente a aplicar los métodos modernos de utilización de materiales o sustancias química para la recuperación y rehabilitación de cada una de ellas (vigas)

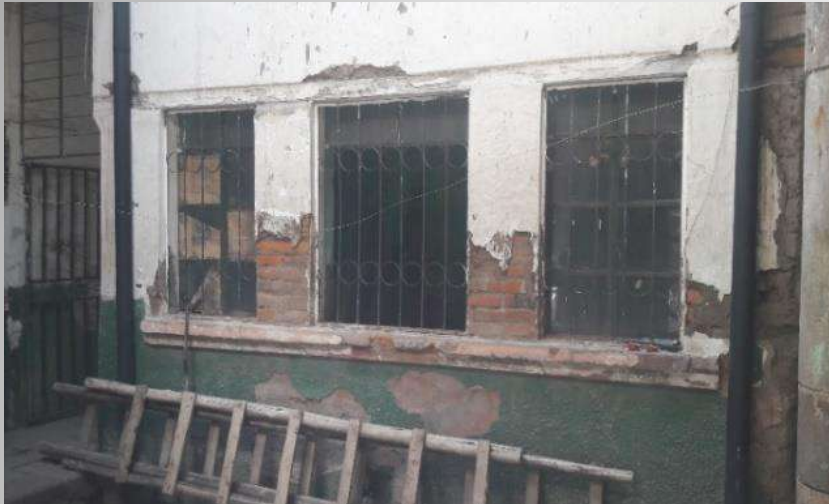
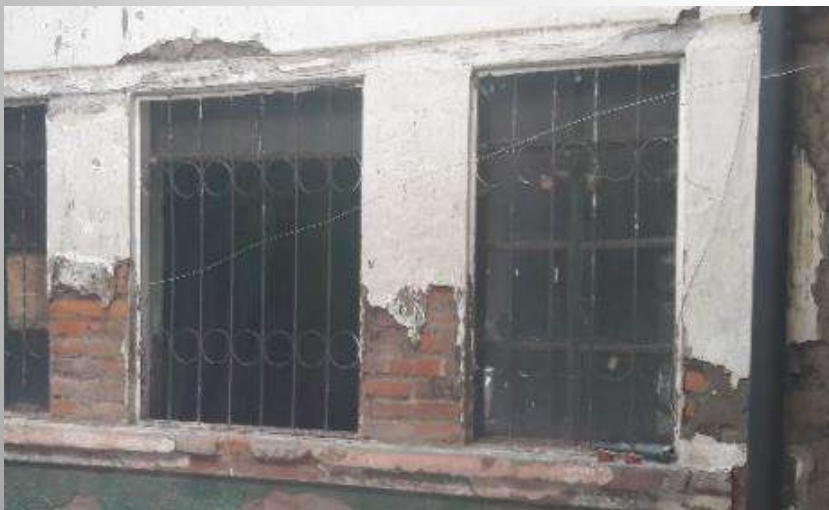
Las mochetas que observamos en las fotografías están construidas con ladrillo cocido.

Esta presunción se puede considerar ya que en el origen de su edificación no debe haber existido esta habitación, el origen de esta construcción es la utilización de materiales de la época con muros de adobe y paja, estructura de madera.

Este espacio debe haber sido utilizado para otros usos.

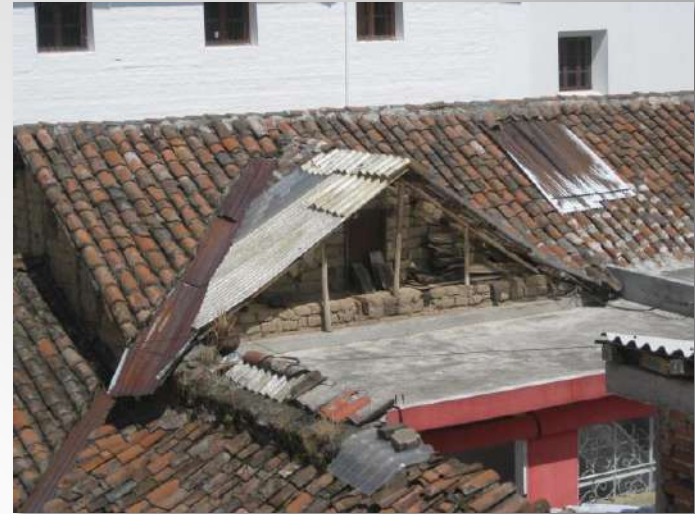
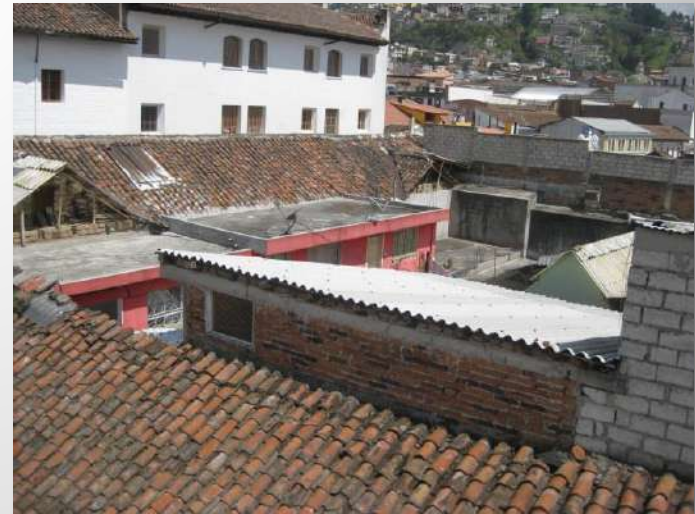
Observamos ampliación de hormigón armado , en la cual no tiene ninguna referencia tipológica similar a las dos edificaciones anteriores.

El estado de deterioro es tan evidente que los materiales se van sustituyendo por materiales de esta época,

Estos aditamentos no corresponden al estilo general y morfología del Centro Histórico , lo que no sucede con los dos inmuebles que tienen su terraza cada una y que armonizan con el conjunto arquitectónico del inmueble.

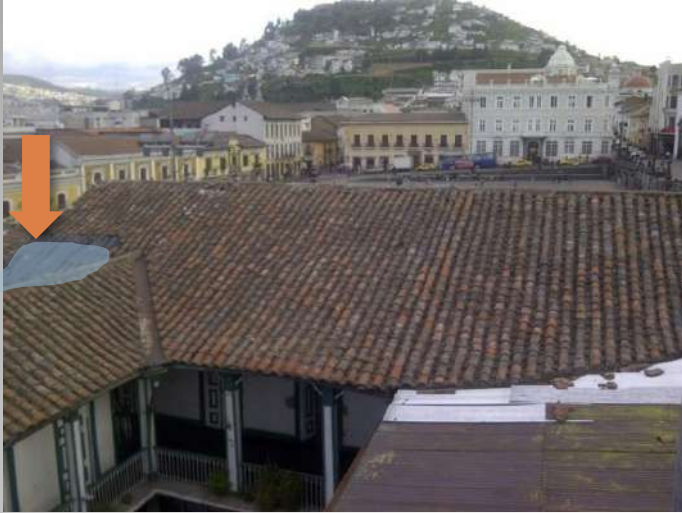
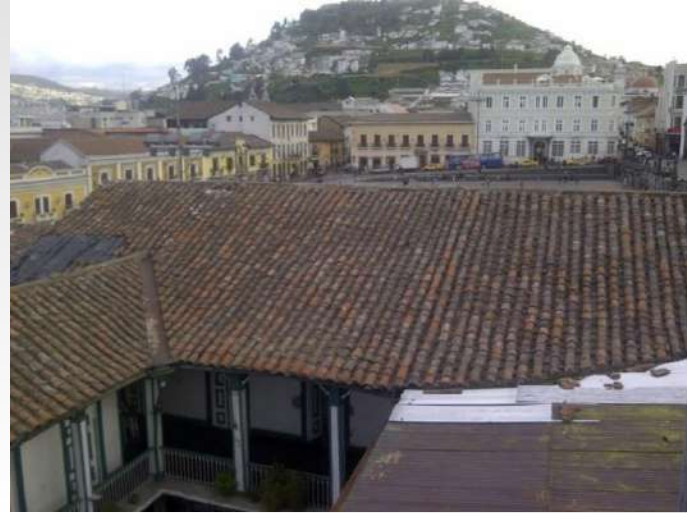
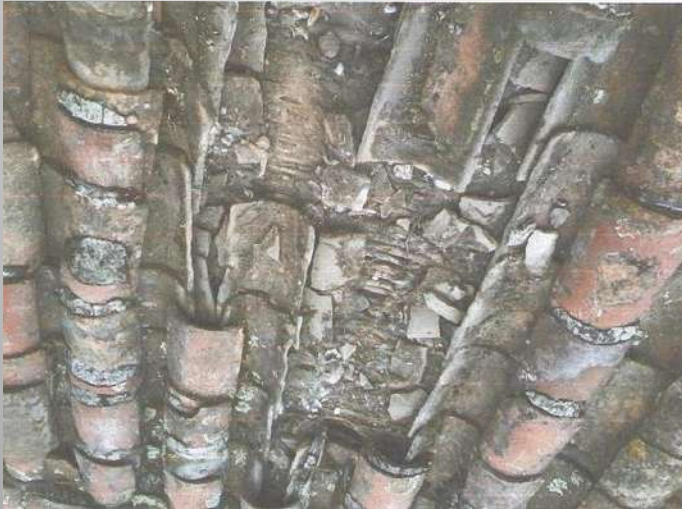
Deterioro de las cubiertas en el mes de octubre del 2012, mismas que se pretenden rehabilitar completamente con el programa de Inversión y Rehabilitación del inmueble propiciada por el Instituto Metropolitano de Patrimonio.
