# PATOLOGÍAS

PROYECTO DE REHABILITACIÓN  
CASA "BELLAMARÍA"

SUCRE Oe 6-48 Y CUENA  
CIUDAD QUITO - CANTON QUITO DM. - PROVINCIA PICHINCHA

PROYECTISTA  
*Saul Medina*  
CONTIENE:  
LEVANTAMIENTO DE PATOLOGÍAS DE PISOS  
Y MUROS EN PLANTA BAJA

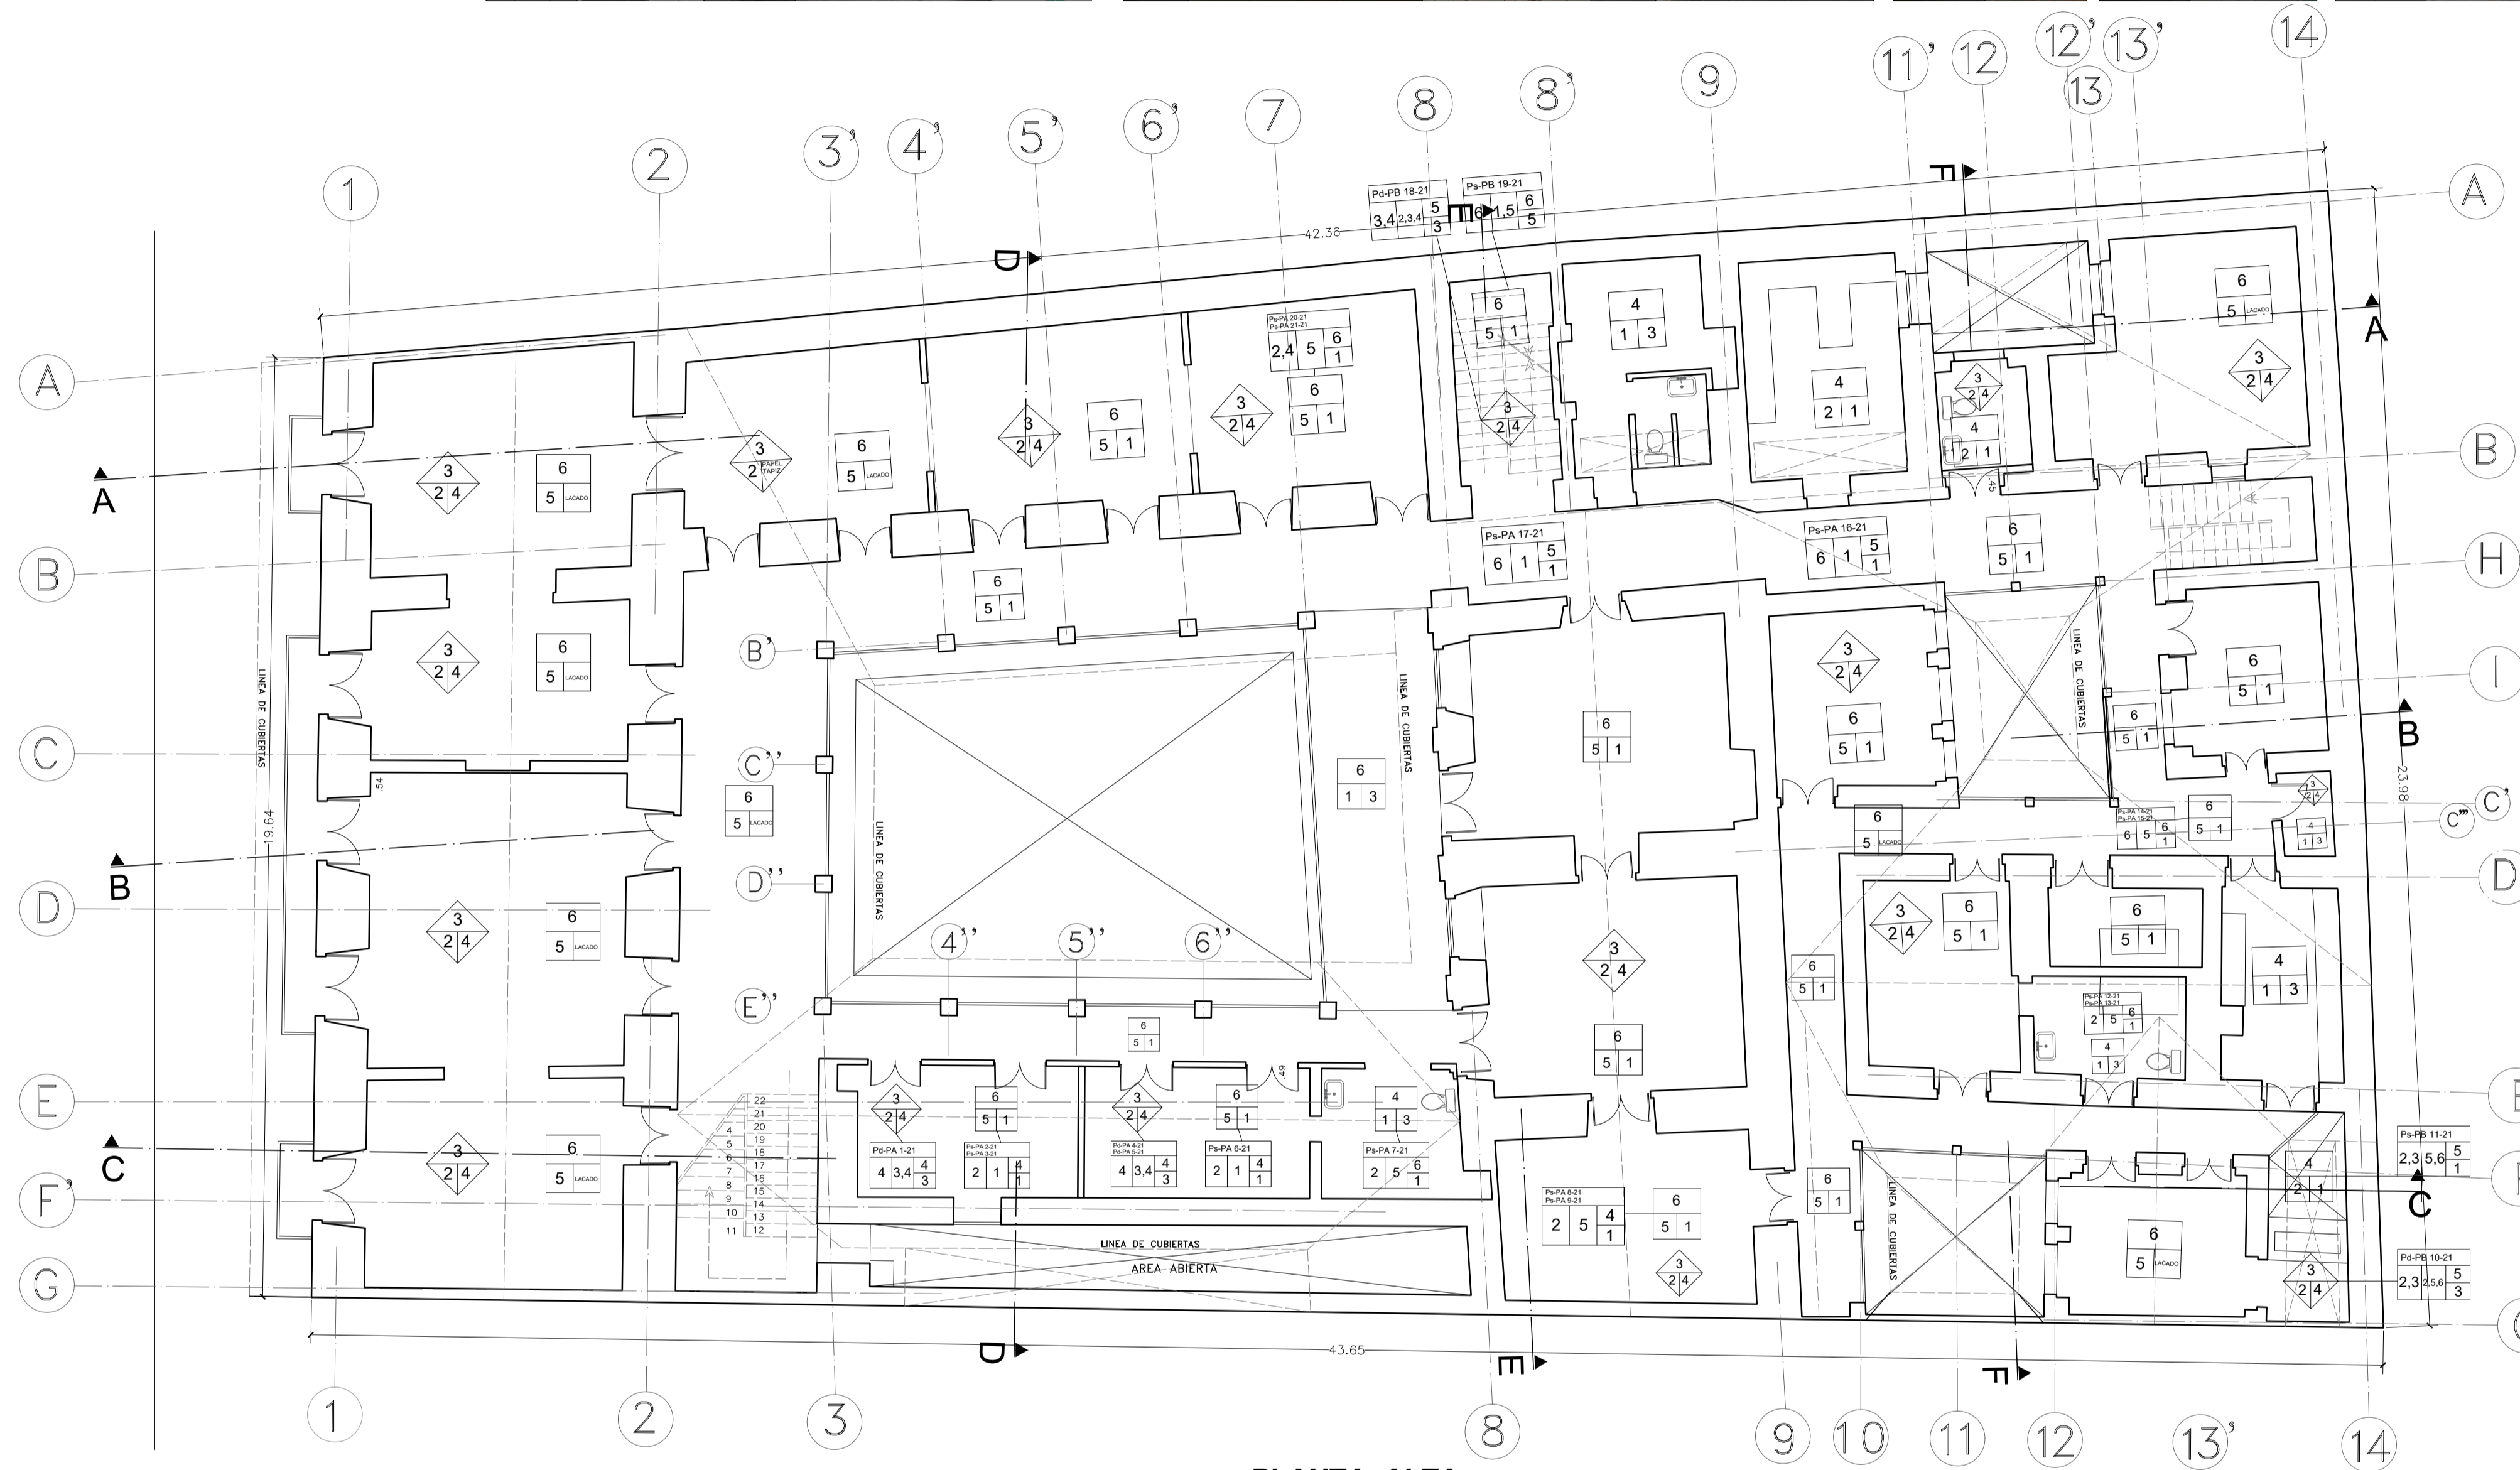
**PLANTA ALTA**  
ESCALA: 1:100

CONTIENE:  
LEVANTAMIENTO DE PATOLOGÍAS DE PISOS  
Y MUROS EN PLANTA ALTA

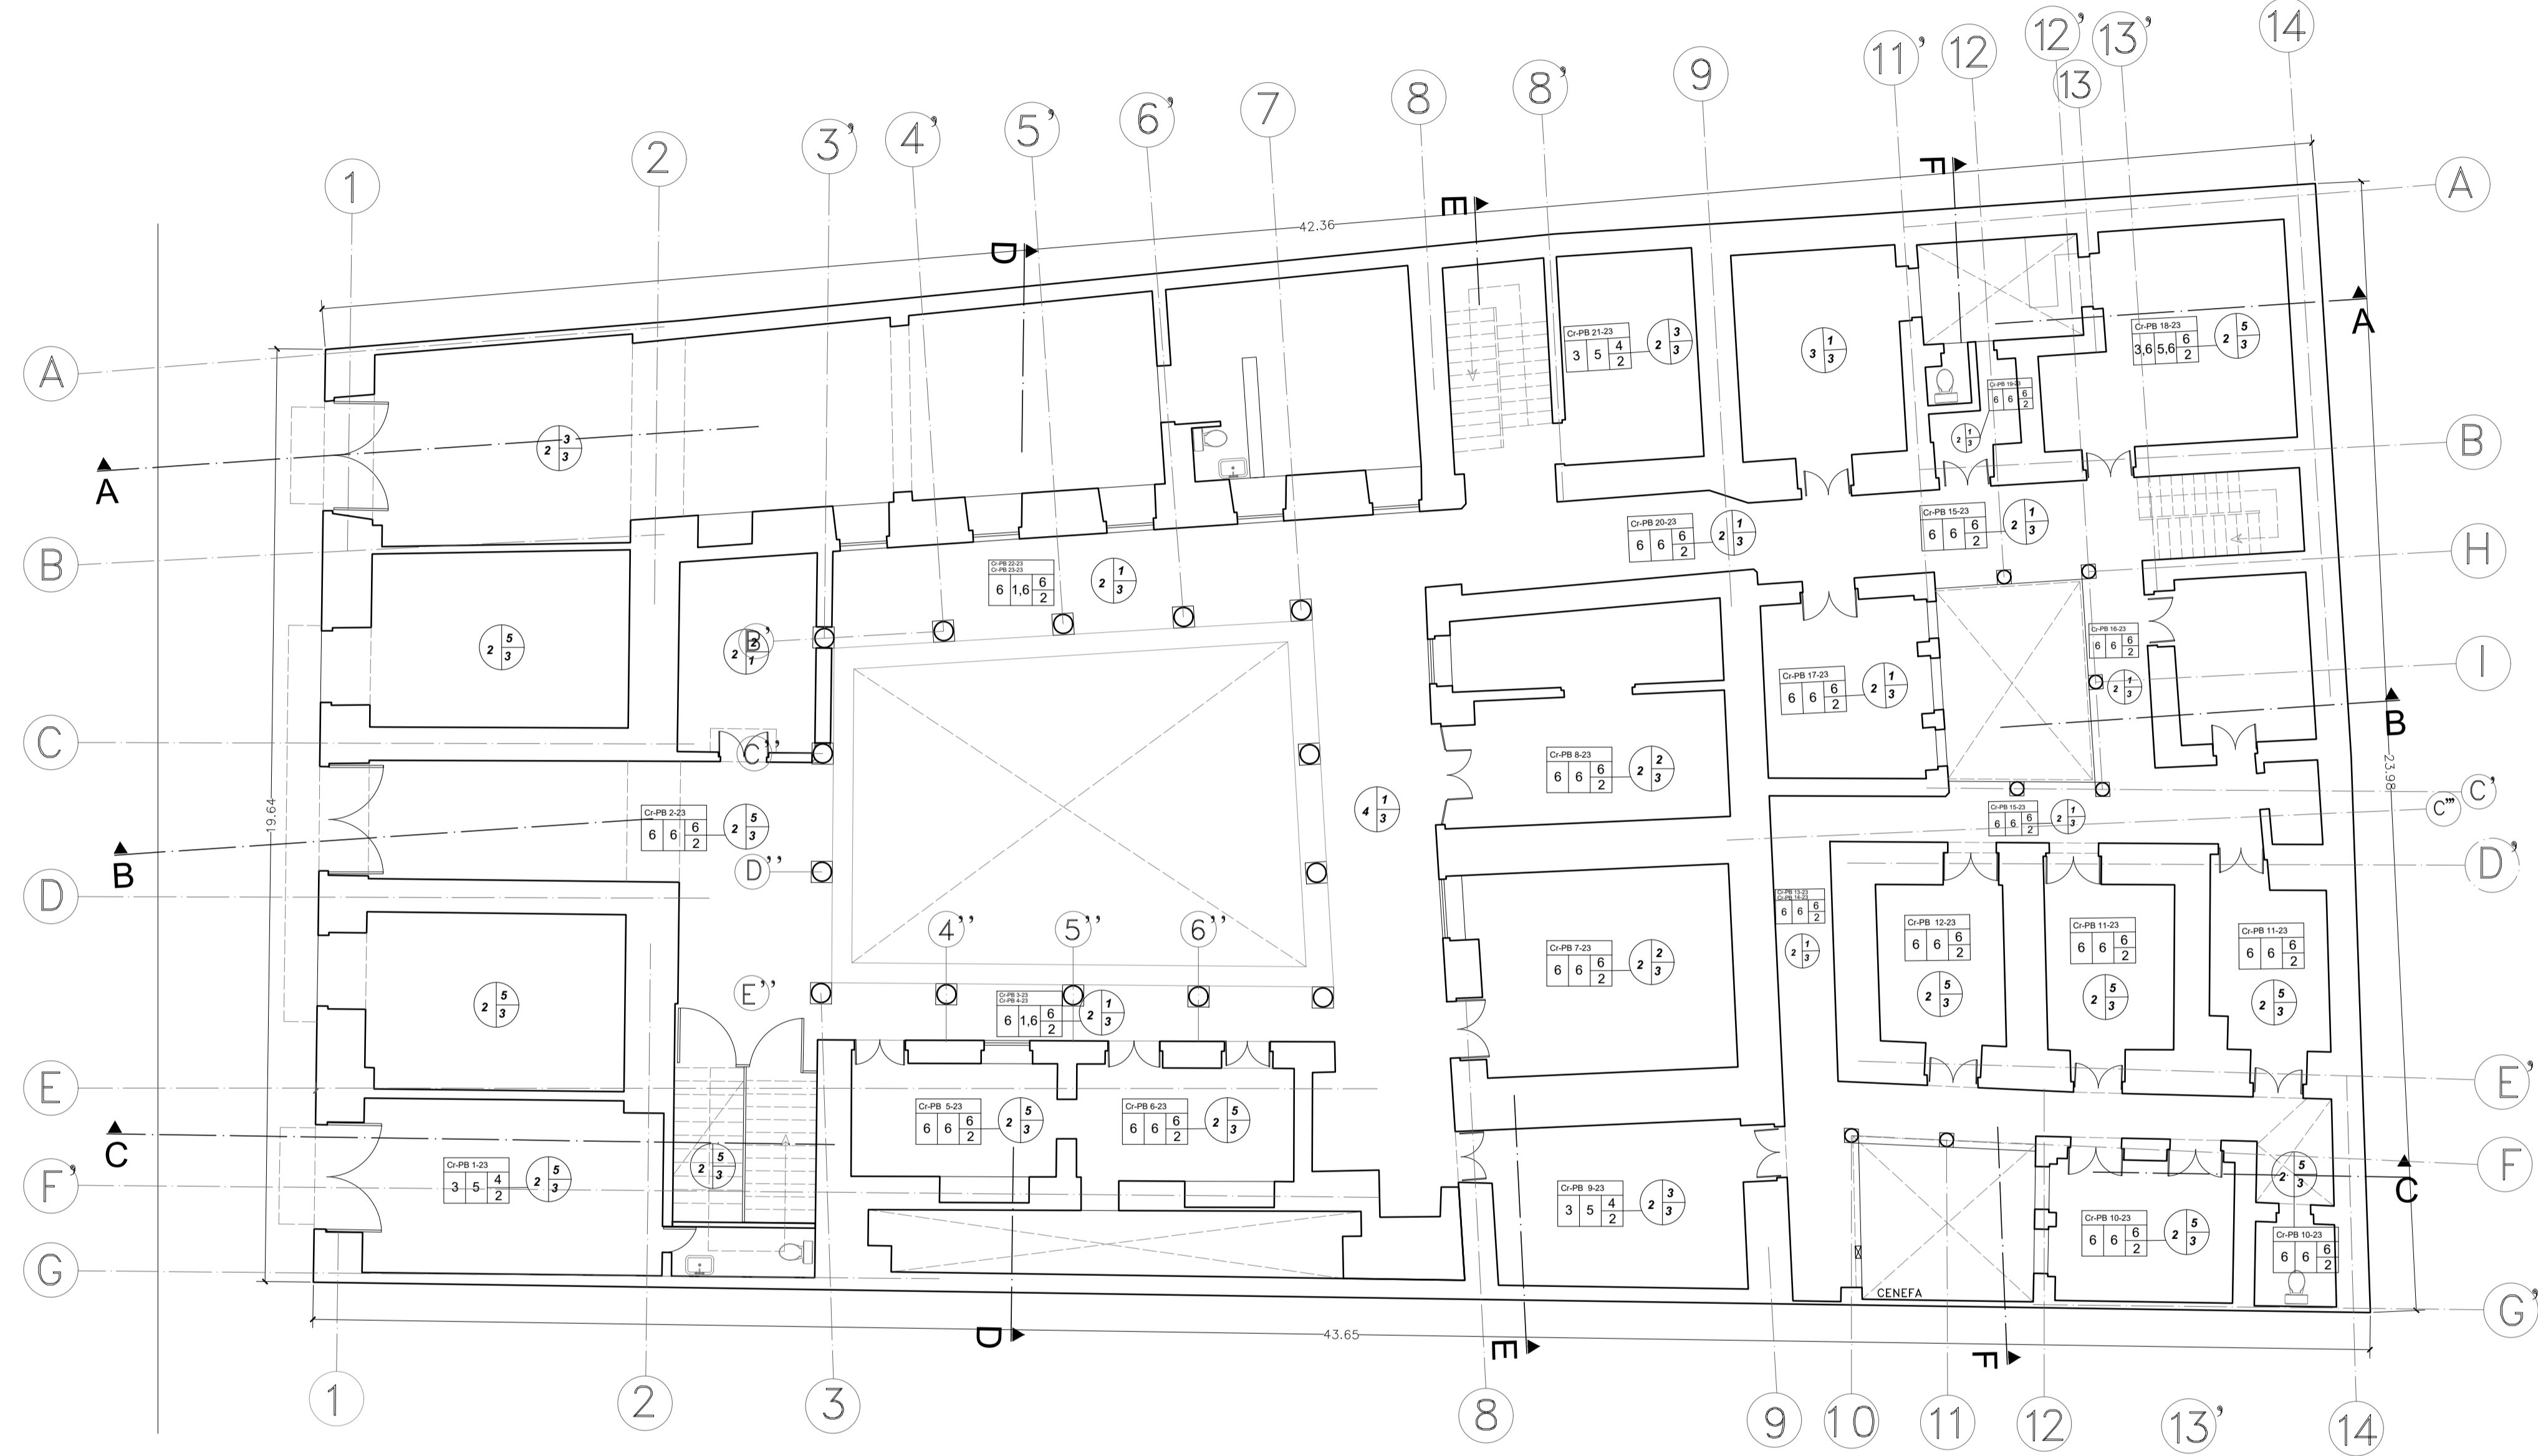
PLANTA BAJA  
ESCALA: 1:100

SUCRE Oe 6-48 Y CUENCA		SOLICITUD N°
CIUDAD QUITO - CANTON QUITO DM. - PROVINCIA PICHINCHA		
PROYECTISTA	CONTIENE: LEVANTAMIENTO DE PATOLOGÍAS DE CIELOS RASOS EN PLANTA BAJA	
ARQ. SAUL MEDINA 1801139419 SENECYT 1005-09-939659 AM 905		
PROPIETARIO	FECHA:	NOVIEMBRE/2022
	No. PREDIO:	617
ING. LUIS FABRICIO ACUÑA 1801620582	CLAVE CATASTRAL:	40001-12-014
ESCALA:	ÁREA DE PRIORIDAD	LAMINA IN:
INDICADAS	1 CENTRO HISTÓRICO DE QUITO	P3 DE P5

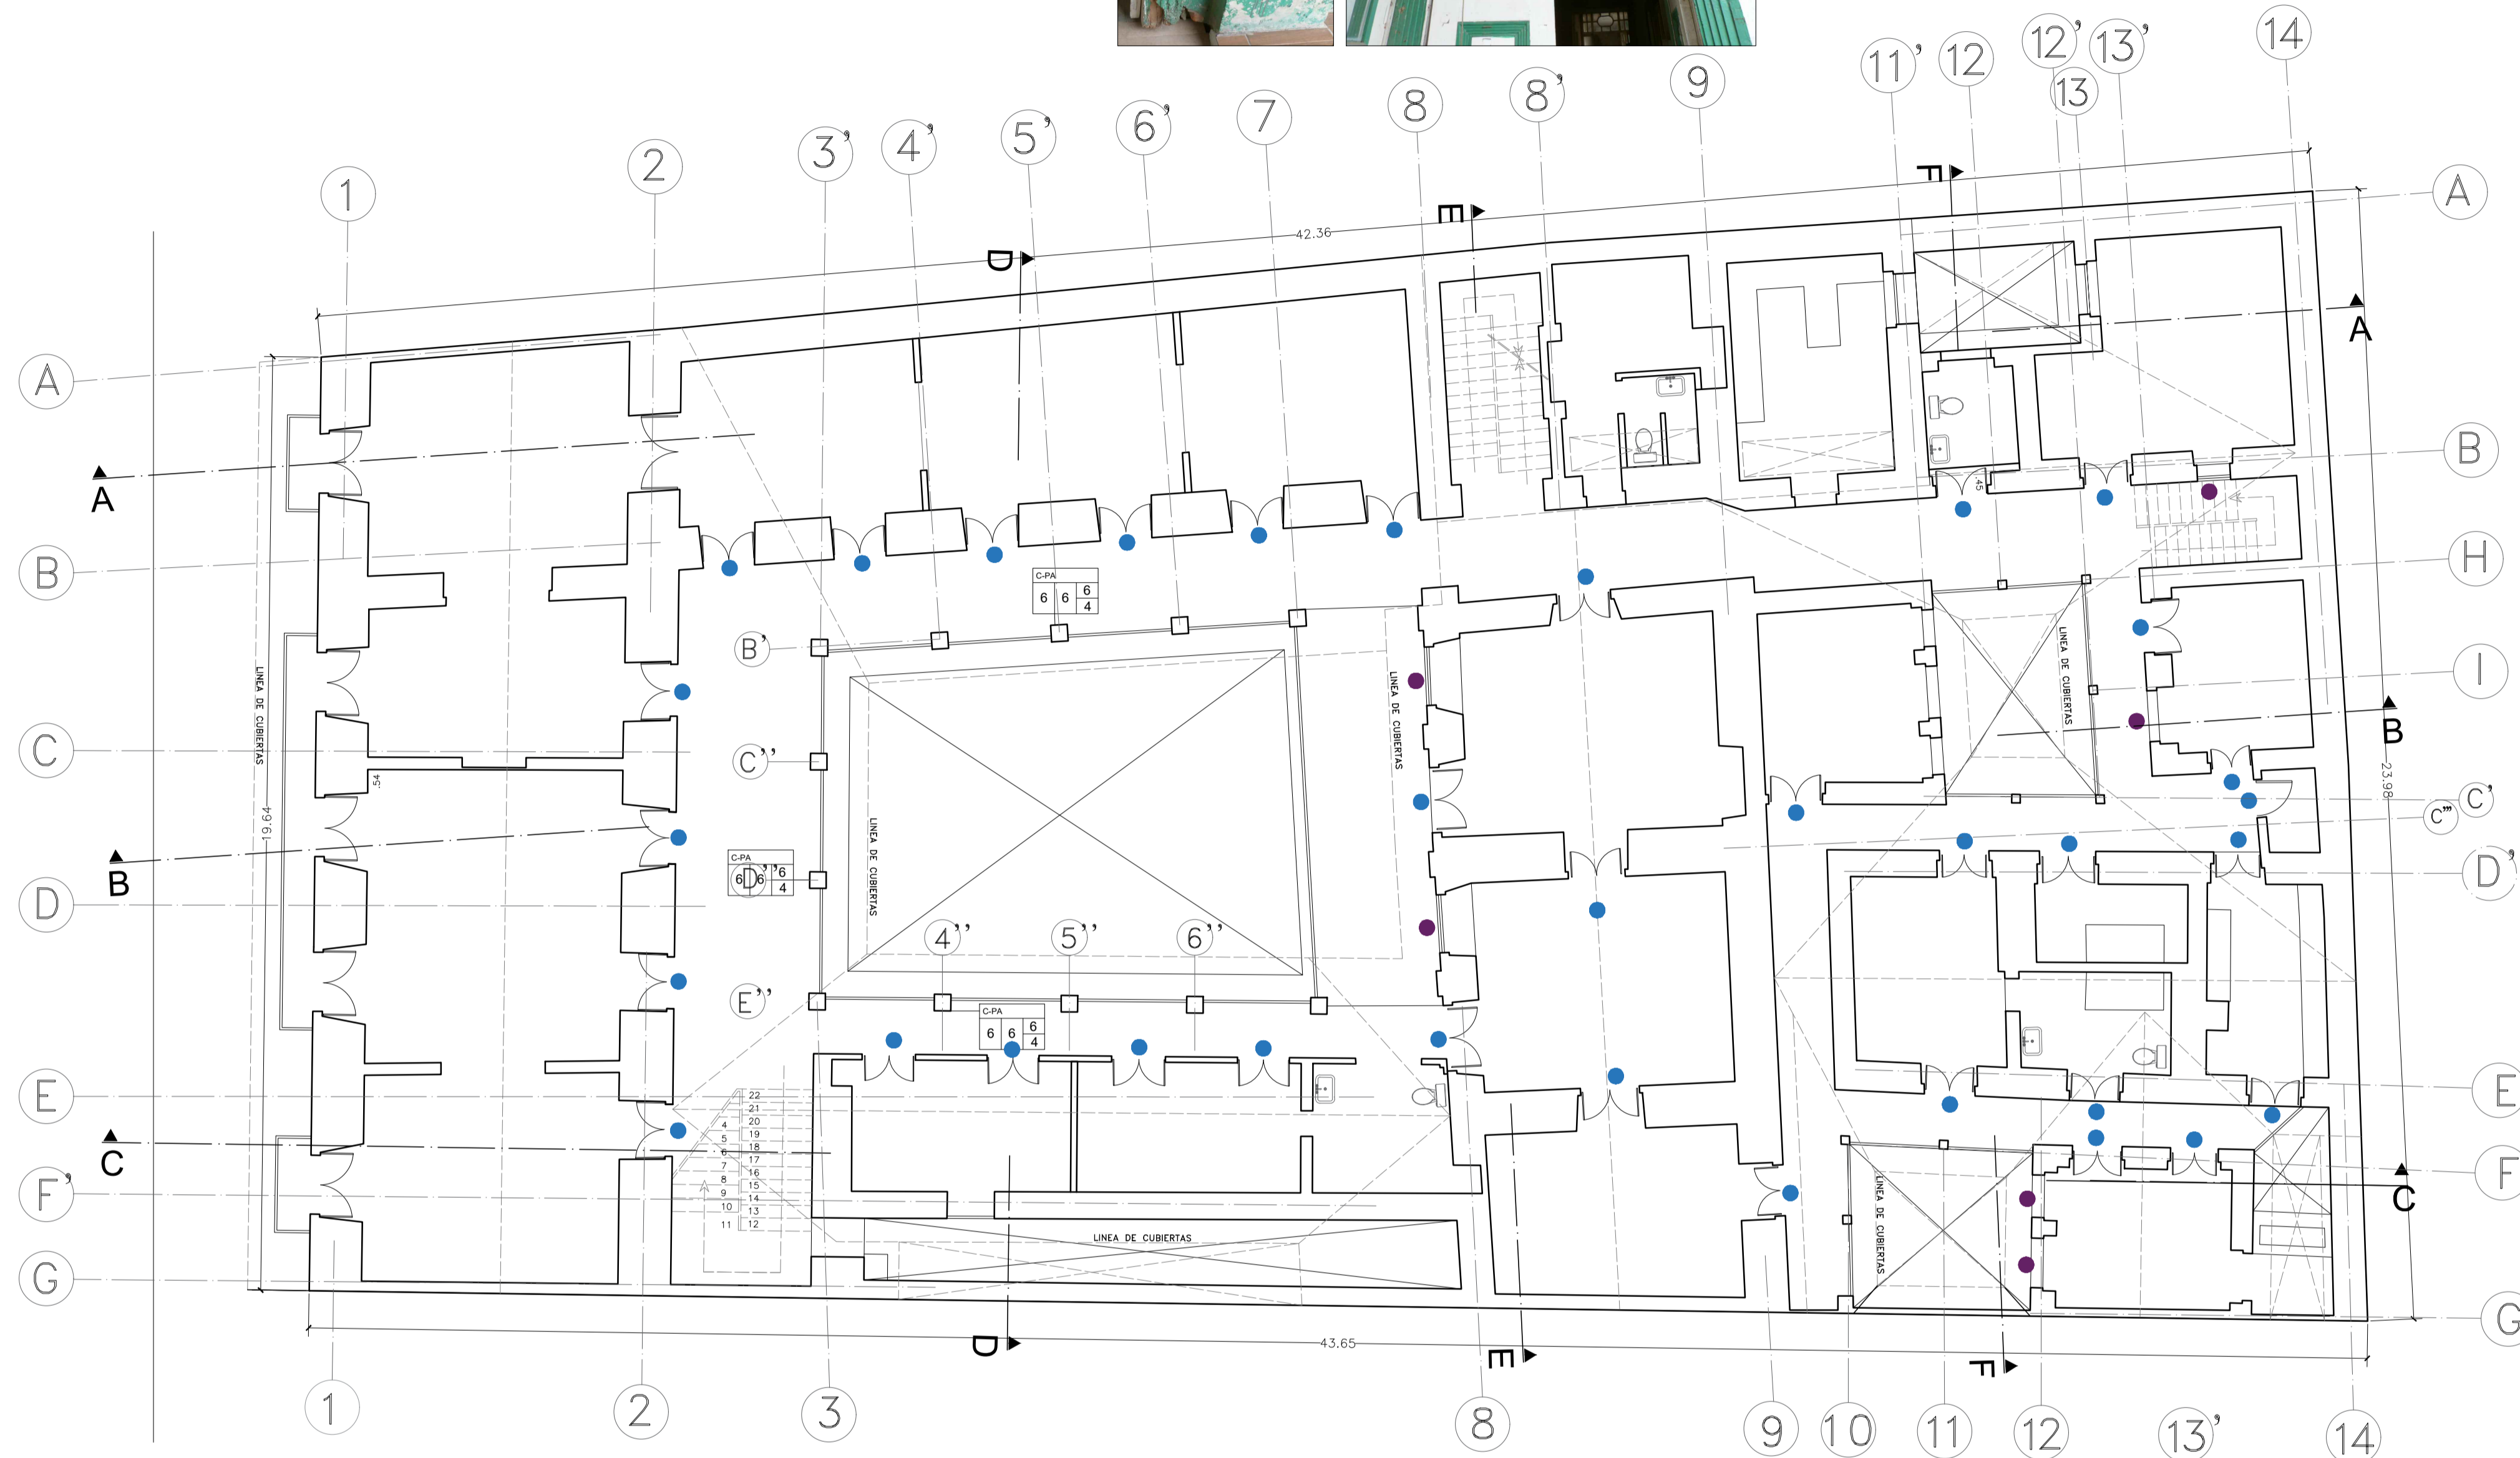
**PLANTA ALTA**  
ESCALA: 1:100

CONTIENE:  
LEVANTAMIENTO DE PATOLOGÍAS DE CIELOS RASOS Y MOLDURAS EN PLANTA ALTA

- NOTA: 1. EN PLANTA ALTA TODO ESTÁ REHABILITADO CON GYPSUM  
2. TODAS LAS VENTANAS Y MOLDURAS SERÁN RECUPERADAS A SU ESTADO ORIGINAL.  
3. TODAS LAS PUERTAS Y MOLDURAS SERÁN RECUPERADAS A SU ESTADO ORIGINAL.
