INFORME TECNICO SOBRE LA EVALUACIÓN DE DAÑOS EN EL CENTRO HISTÓRICO QUITO DEBIDO A PROTESTAS DEL 3 DE OCTUBRE 2019

INFORME TÉCNICO SOBRE LA EVALUACIÓN DE DAÑOS EN EL CENTRO HISTÓRICO DE QUITO

Fecha actualización: 8 de Octubre de 2019

Fecha actualización: 10 de Octubre de 2019

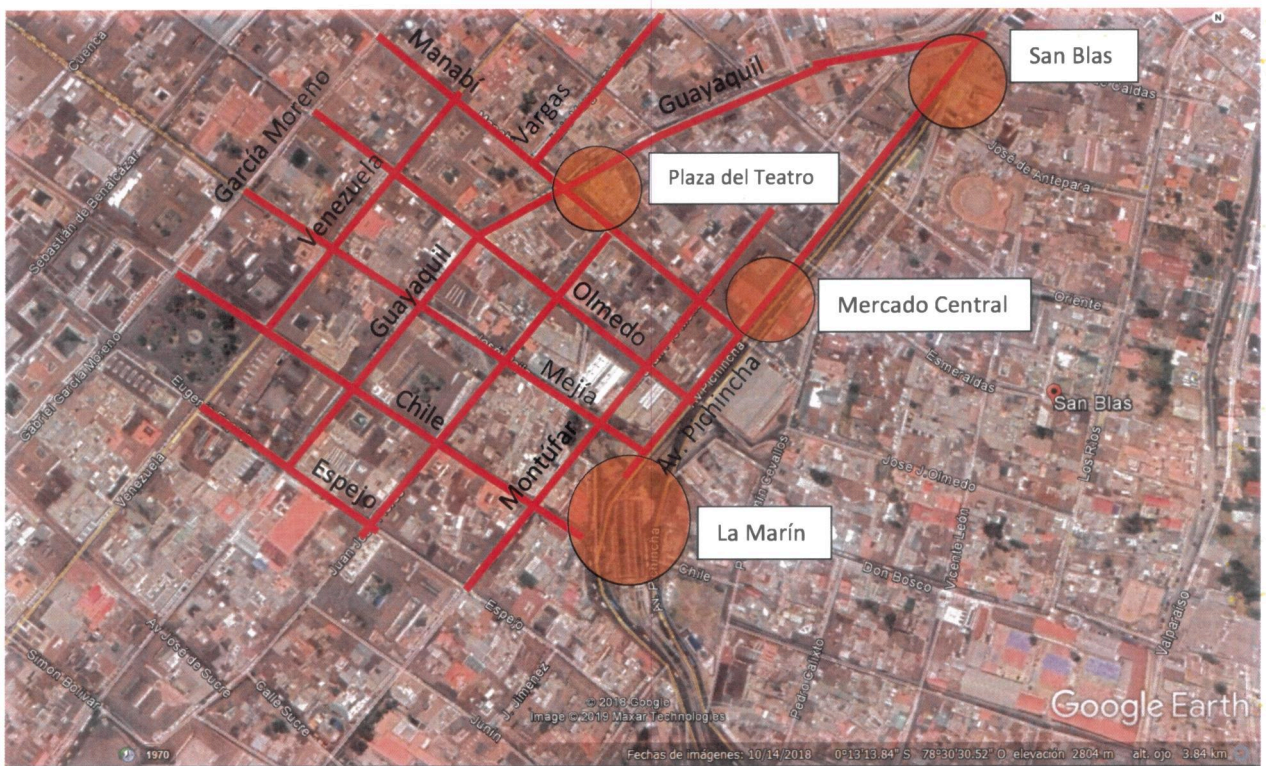
Delimitación del área afectada

Límites:

Norte: San Blas, Sur: calle Espejo, Este: Av. Pichincha, Oeste: calle García Moreno
