<p>DOCUMENTO: INFORME TÉCNICO DIRECCIÓN DE EJECUCIÓN DE PROYECTOS PATRIMONIALES</p>	<p>30-sep-2020</p>
	<p>ASUNTO: INFORME TÉCNICO INSPECCIÓN AFECTACIÓN EN BIENES PATRIMONIALES CALLE GUAYAQUIL.</p>

El objeto del presente informe es la descripción y cuantificación de afectaciones al espacio público y privado patrimonial, producto de las marcha ocurrida el 28 de septiembre de 2020, en el Centro Histórico de Quito.

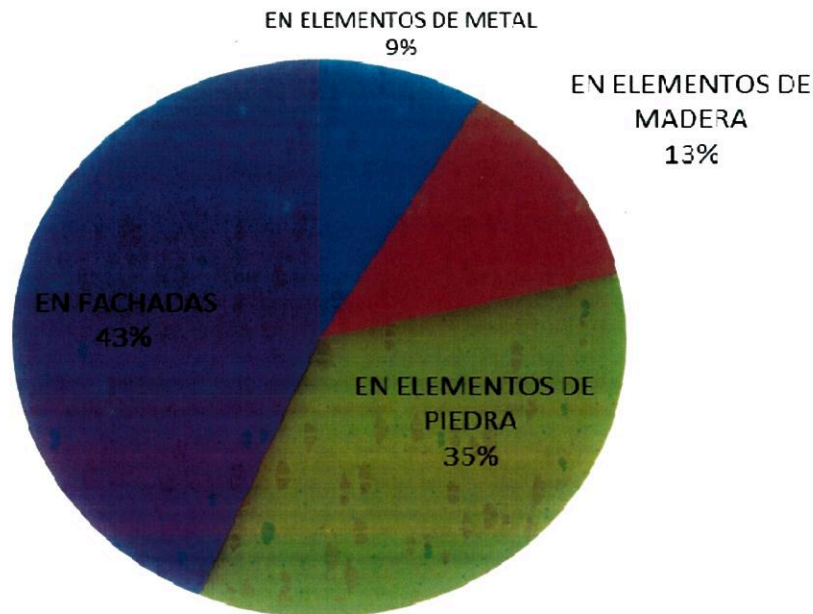
DETERIOROS RESULTADO DE MANIFESTACIÓN 28 DE SEPTIEMBRE 2020

5. El mayor deterioro causado se ve representado en superficies de fachadas un 43%, deterioro en elementos de piedra, como zócalos y portadas en un 35%, en elementos de madera, como puertas y ventanas en un 13%, y en elementos de metal, puertas metálicas en un 9%.

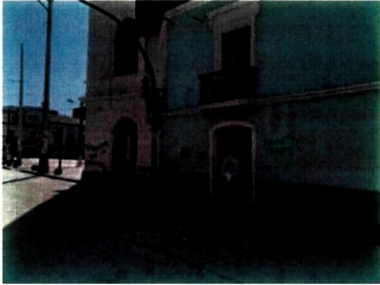
TEATRO SUCRE: calle Guayaquil entre calles Manabí y Olmedo	<ul style="list-style-type: none"> • Pintura en aerosol /grafiti en mampostería 	Vandalismo	Fachada occidental 20 m2

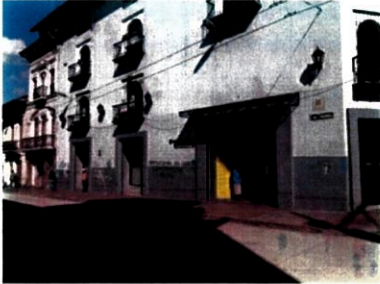
INMUEBLE BANCO PICHINCHA calle Guayaquil entre calles Manabí y Olmedo	<ul style="list-style-type: none"> • Pintura en aerosol /grafiti en mampostería • Afiches pegados en mampostería 	Vandalismo	Fachada oriental 10 m2

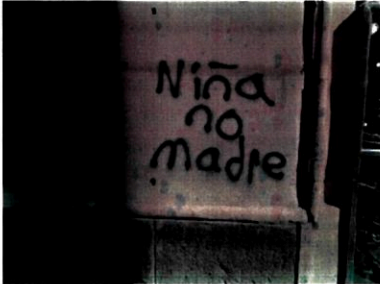
INMUEBLE N7-45 calle Guayaquil entre calles Manabí y Olmedo	<ul style="list-style-type: none"> • Pintura en aerosol /grafiti en mampostería • Pintura en aerosol /grafiti en protección metálica (lamfor) 	Vandalismo	Fachada 4 m2 Metal 2m2

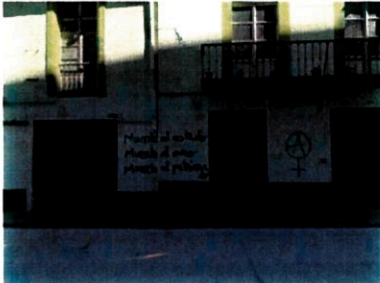
INMUEBLE N7-31 -27 calle Guayaquil entre calles Manabí y Olmedo	<ul style="list-style-type: none"> • Pintura en aerosol /grafiti en mampostería 	Vandalismo	Fachada oriental 9 m2

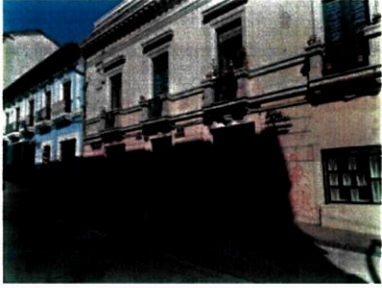
INMUEBLE N6-77 esq: calle Guayaquil entre Olmedo y Mejía	<ul style="list-style-type: none"> • Pintura en aerosol /grafiti en mampostería 	Vandalismo	Fachada oriental 10 m2

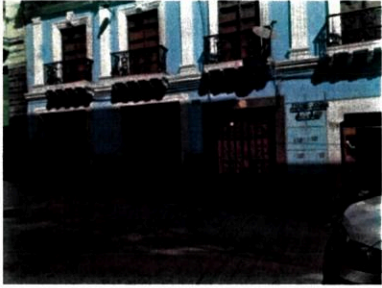
INMUEBLE N6-49 calle Guayaquil entre Olmedo y Mejía	<ul style="list-style-type: none"> • Pintura en aerosol /grafiti en mampostería • Pintura en aerosol /grafiti en puerta metálica (lamfor) 	Vandalismo	Fachada oriental 4 m2 Metal 2m2

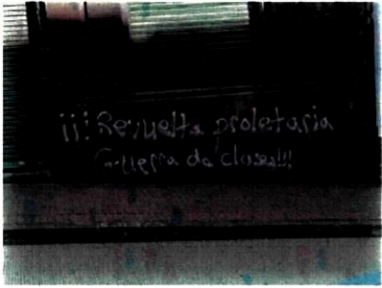
INMUEBLE N6-33 calle Guayaquil entre Olmedo y Mejía	<ul style="list-style-type: none"> • Pintura en aerosol /grafiti en piedra 	Vandalismo	Fachada 5 m2

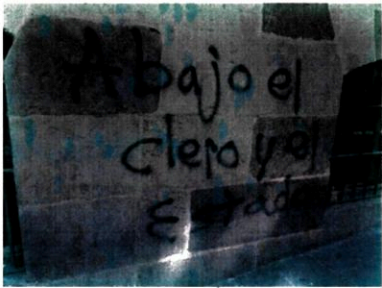
CASA DE LOS PRESIDENTES/ SECRETARIA DE CULTURAL MDMQ calle Guayaquil entre Olmedo y Mejía	<ul style="list-style-type: none"> • Pintura en aerosol /grafiti en piedra 	Vandalismo	Fachada occidental 2 m2

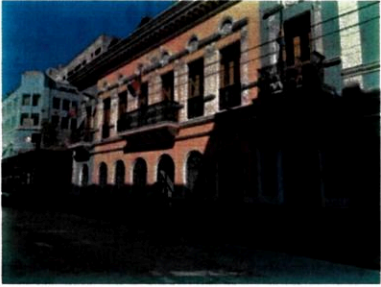
<p>INMUEBLE ZONA CENTRO: calle Guayaquil entre Chile y Espejo</p>	<ul style="list-style-type: none"> • Pintura en aerosol /graffiti en mampostería • Pintura en aerosol /graffiti en piedra 	<p>Vandalismo</p>	<p>Fachada oriental Pared: 5 m2 Piedra: 4m2</p>

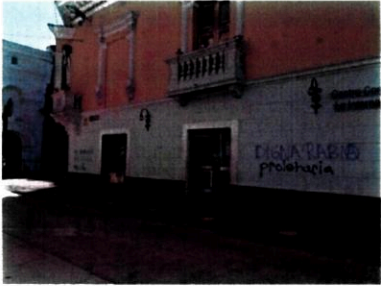
<p>INMUEBLE N4-76: calle Guayaquil entre Chile y Espejo</p>	<ul style="list-style-type: none"> • Pintura en aerosol /graffiti en mampostería 	<p>Vandalismo</p>	<p>Fachada occidental 8 m2</p>

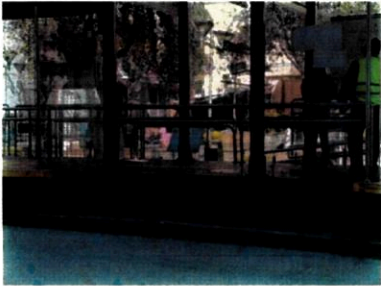
<p>PARADA DEL TROLE calle Guayaquil entre Chile y Espejo</p>	<ul style="list-style-type: none"> • Pintura en aerosol /graffiti en mampostería 	<p>Vandalismo</p>	<p>2 m2</p>

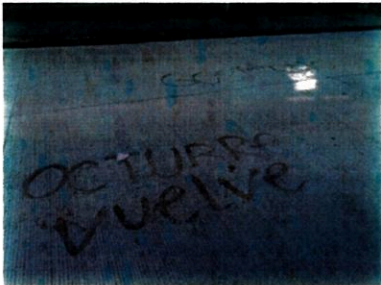
<p>Vías y aceras calle Guayaquil entre Chile y Espejo</p>	<ul style="list-style-type: none"> • Pintura en aerosol /graffiti y pintura acrílica 	<p>Vandalismo</p>	<p>20 m2</p>

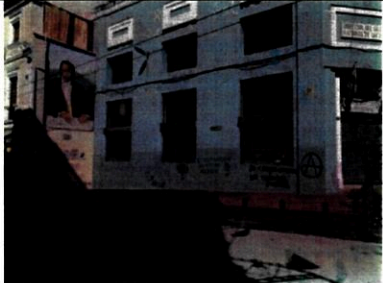
INMUEBLE D. ARCHIVO NACIONAL esq: calle Guayaquil entre Espejo y Sucre	<ul style="list-style-type: none"> • Pintura en aerosol /grafiti en mampostería 	Vandalismo	Fachada oriental 16m2

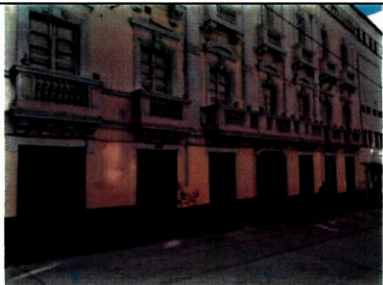
INMUEBLE N3-152: calle Guayaquil entre Espejo y Sucre	<ul style="list-style-type: none"> • Pintura en aerosol /grafiti en mampostería 	Vandalismo	Fachada occidental 3 m2

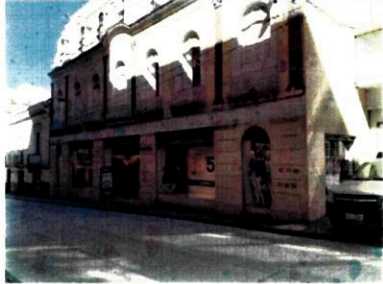
INMUEBLE N3-115: calle Guayaquil entre Espejo y Sucre	<ul style="list-style-type: none"> • Pintura en aerosol /grafiti en mampostería 	Vandalismo	4 m2

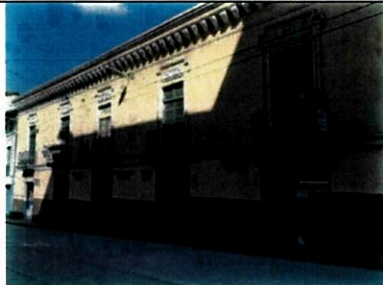
INMUEBLE N3-99: calle Guayaquil entre Espejo y Sucre	<ul style="list-style-type: none"> • Pintura en aerosol /grafiti en mampostería 	Vandalismo	6 m2

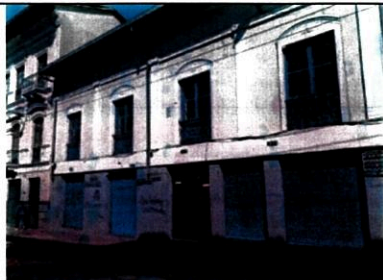
INMUEBLE N3-75: calle Guayaquil entre Espejo y Sucre	<ul style="list-style-type: none"> • Pintura en aerosol /grafiti en mampostería 	Vandalismo	4 m2

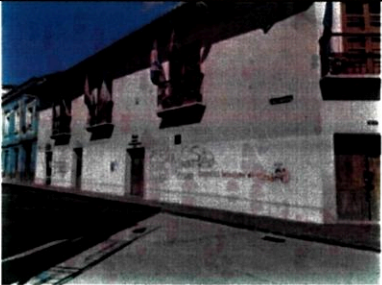
<p>INMUEBLE N2- 67 esq.: calle Guayaquil entre Sucre y Bolívar</p>	<ul style="list-style-type: none"> • Pintura en aerosol /grafiti en mampostería 	<p>Vandalismo</p>	<p>Fachada oriental 16 m2</p>

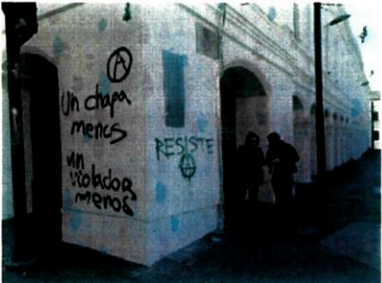
<p>COLEGIO SAGRADO CORAZON DE JESÚS : calle Guayaquil entre Sucre y Bolívar</p>	<ul style="list-style-type: none"> • Pintura en aerosol /grafiti en mampostería 	<p>Vandalismo</p>	<p>Fachada occidental 3 m2 Fachada sur 6m2</p>

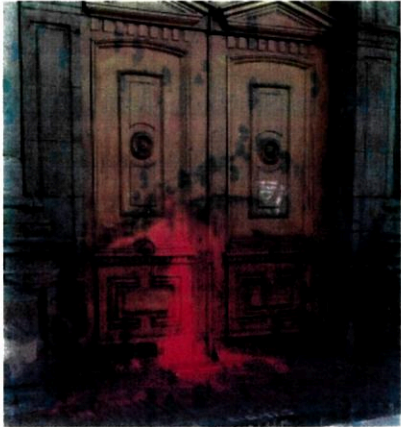
PUERTA CAPILLA COLEGIO SAGRADO CORAZÓN DE JESÚS.: calle Guayaquil entre Sucre y Bolívar	<ul style="list-style-type: none"> • Pintura acrílica y esmalte sobre madera 	Vandalismo	12 m2

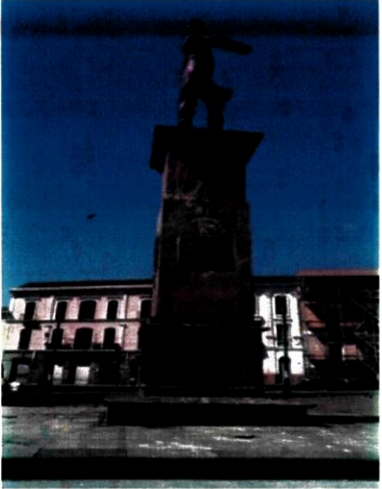
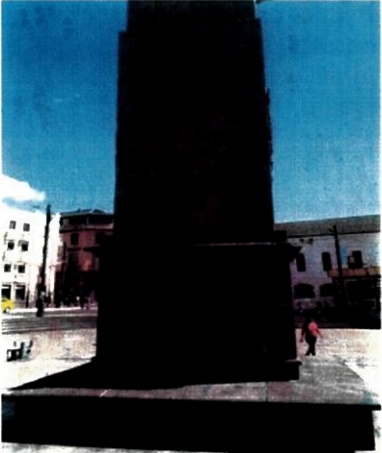
Otros bienes patrimoniales que también han sufrido esta afectación son: el monumento al Mariscal Antonio José de Sucre de la Plaza de Santo Domingo, y la puerta de la capilla de los Colegio Sagrados Corazones, situada sobre la calle Guayaquil. Se precisa, que en la base del monumento al Mariscal José de Sucre existe incidencia de afectaciones por fuego.

<p>MONUMENTO MARISCAL SUCRE: Plaza de Santo Domingo</p>	<ul style="list-style-type: none"> • Pintura acrílica y esmalte sobre madera piedra • Pintura en aerosol y esmalte sobre alto relieves metal bronce • Manchas de grasa sobre piedra y bronce • Manchas de hollín sobre piedra y bronce 	<p>Vandalismo</p>	<p>Piedra: 30 m2 Bronce: 15m2</p>
---	--	---	--	-------------------	---------------------------------------

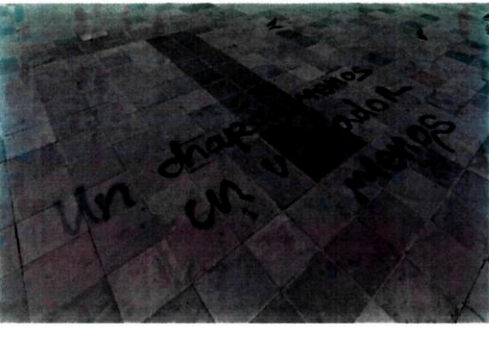
<p>PISO DE PIEDRA PLAZA DEL TEATRO SUCRE</p>	<ul style="list-style-type: none"> • Pintura en aerosol /grafiti sobre piedra 	<p>Vandalismo</p>	<p>2.5 m2</p>

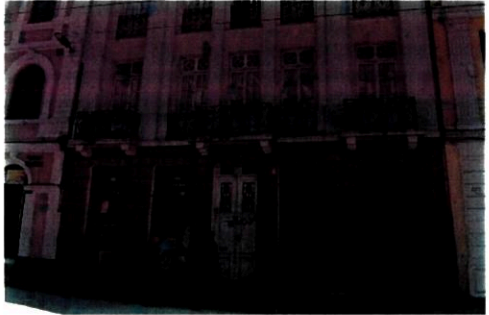
<p>FACHADA ORIENTAL CASA ENTRE ORIENTE Y ESMERALDAS</p>	<ul style="list-style-type: none"> • Pintura en aerosol /grafiti sobre madera 	<p>Vandalismo</p>	<p>1 m2</p>

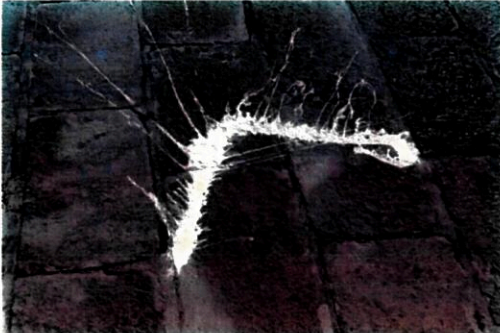
<p>PISO DE PIEDRA MONUMENTO ECUESTRE SIMON BOLIVAR</p>	<ul style="list-style-type: none"> • Pintura esmalte/ mancha sobre piedra 	<p>Vandalismo</p>	<p>1m2</p>

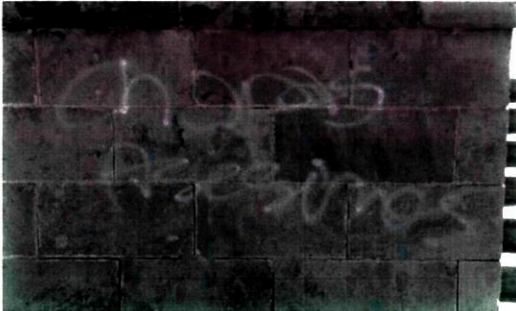
<p>MURO DE PIEDRA MONUMENTO ECUESTRE DE SIMON BOLIVA LADO OCCIDENTAL</p>	<ul style="list-style-type: none"> • Pintura esmalte y reflectiva/ grafiti sobre piedra 	<p>Vandalismo</p>	<p>1.8 m2</p>

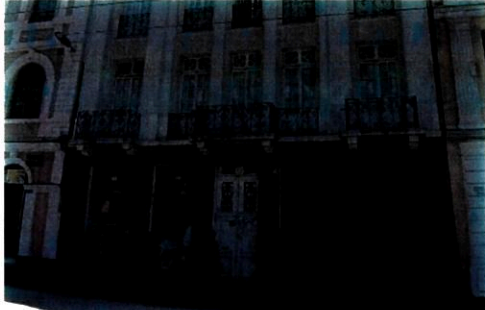
<p>FACHADA ORIENTAL CASA ENTRE ORIENTE Y ESMERALDAS</p>	<ul style="list-style-type: none"> • Pintura en aerosol /grafiti sobre madera 	<p>Vandalismo</p>	<p>1 m2</p>

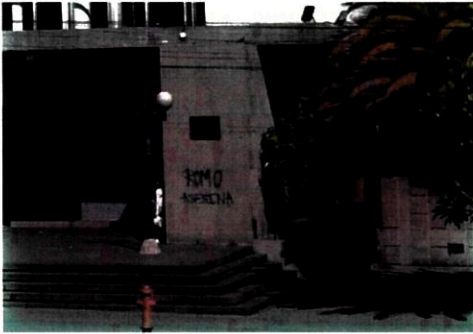
<p>FACHADA OCCIDENTAL EDIF. ANTIGUO BANCO CENTRAL</p>	<ul style="list-style-type: none"> • Pintura esmalte y reflectiva/ Grafiti en mampostería 	<p>Vandalismo</p>	<p>1 m2</p>

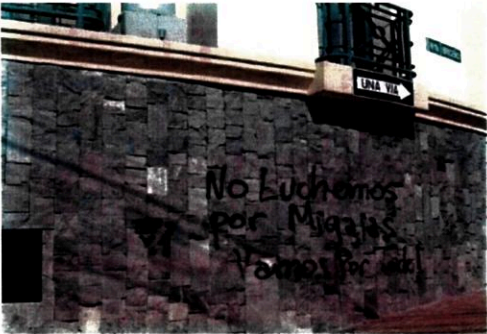
<p>FACHADA OCCIDENTAL EDIFICIO CALLE BRISEÑO Y GUAYAQUIL</p>	<ul style="list-style-type: none"> • Pintura esmalte/ grafiti sobre piedra 	<p>Vandalismo</p>	<p>6 m2</p>

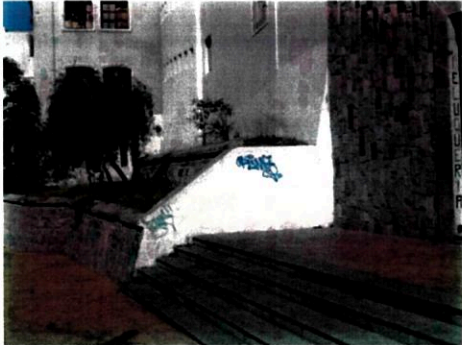
<p>FACHADA OCCIDENTAL EDIFICIO CALLE BRISEÑO Y GUAYAQUIL</p>	<ul style="list-style-type: none"> • Pintura esmalte y reflectiva/ grafiti sobre mampostería 	<p>Vandalismo</p>	<p>1.5 m2</p>

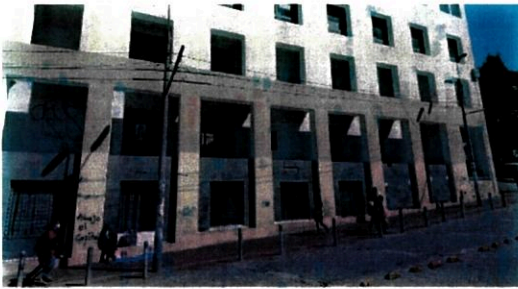
<p>FACHADA OCCIDENTAL Y SUR EDIFICIO DE PARQUEADERO CALLE CALDAS Y GUAYAQUIL</p>	<ul style="list-style-type: none"> • Pintura esmalte y reflectiva/ grafiti sobre mampostería 	<p>Vandalismo</p>	<p>15 m2</p>

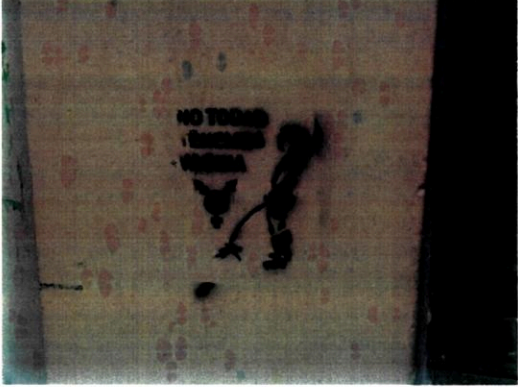
<p>FACHADA OCCIDENTAL Y SUR EDIFICIO DE PARQUEADERO CALLE CALDAS Y GUAYAQUIL</p>	<ul style="list-style-type: none"> • Pintura esmalte y reflectiva/ Grafiti en mampostería 	<p>Vandalismo</p>

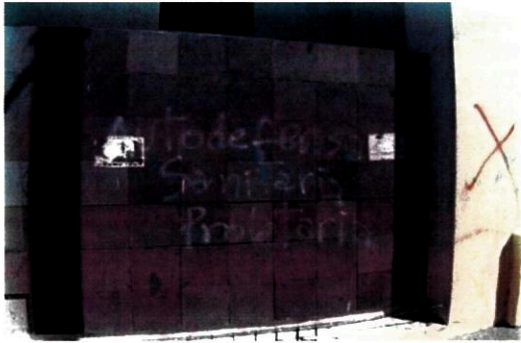
<p>FACHADA OCCIDENTAL Y SUR EDIFICIO DE PARQUEADERO CALLE CALDAS Y GUAYAQUIL</p>	<ul style="list-style-type: none"> • Pintura esmalte/ grafiti sobre piedra 	<p>Vandalismo</p>	<p>6 m2</p>

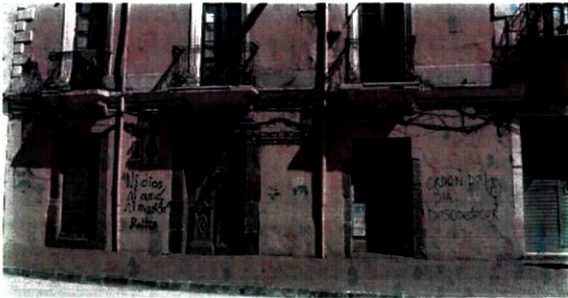
<p>FACHADA OCCIDENTAL Y EDIFICIOS CALLE GUAYAQUIL Y GALAPAGOS</p>	<ul style="list-style-type: none"> • Pintura esmalte y reflectiva/ grafiti sobre mampostería 	<p>Vandalismo</p>	<p>4 m2</p>

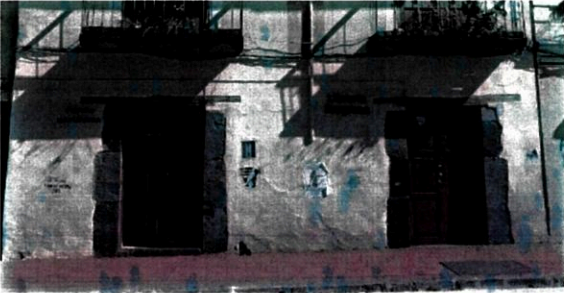
<p>FACHADA OCCIDENTAL Y EDIFICIOS CALLE GUAYAQUIL Y GALAPAGOS</p>	<ul style="list-style-type: none"> • Pintura esmalte y reflectiva/ grafiti sobre mampostería 	<p>Vandalismo</p>	<p>2 m2</p>

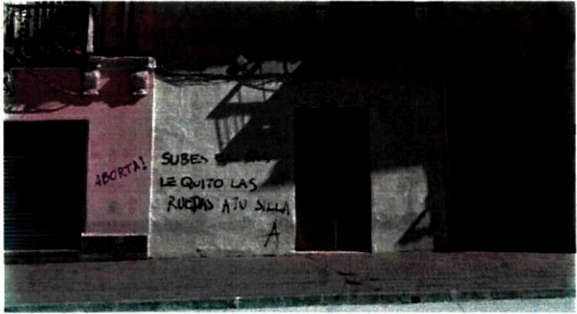
<p>FACHADA OCCIDENTAL Y EDIFICIOS CALLE GUAYAQUIL Y GALAPAGOS</p>	<ul style="list-style-type: none"> • Pintura esmalte y reflectiva/ Grafiti en mampostería 	<p>Vandalismo</p>	<p>3 m2</p>

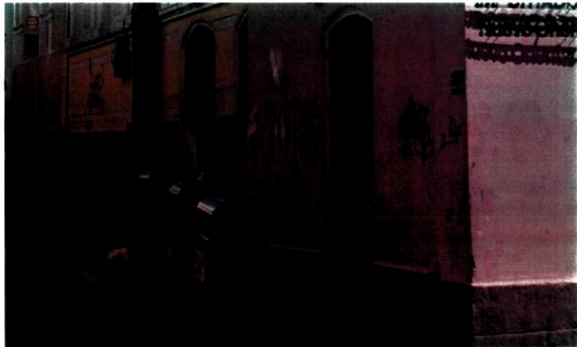
<p>FACHADA OCCIDENTAL Y EDIFICIOS CALLE GUAYAQUIL Y GALAPAGOS</p>	<ul style="list-style-type: none"> • Pintura esmalte y reflectiva/ Grafiti en mampostería 	<p>Vandalismo</p>	<p>7 m2</p>

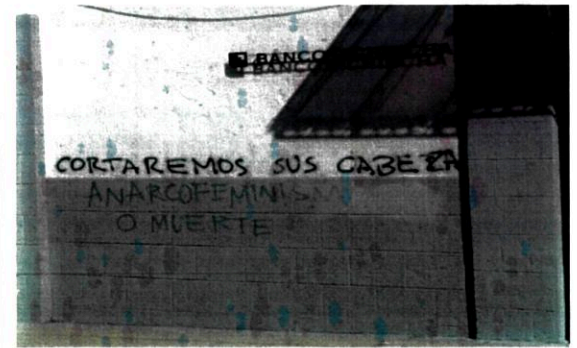
<p>EDIFICIO BANCO PICHINCHA CALLE GUAYAQUIL</p>	<ul style="list-style-type: none"> • Pintura esmalte y reflectiva/ grafiti sobre mampostería 	<p>Vandalismo</p>	<p>11 m2</p>

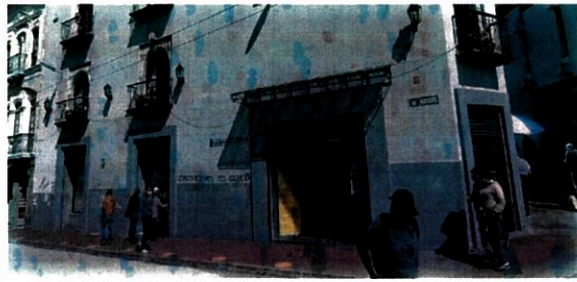
<p>EDIFICIO BANCO PICHINCHA CALLE GUAYAQUIL</p>	<ul style="list-style-type: none"> • Pintura esmalte y reflectiva/ grafiti sobre mampostería 	<p>Vandalismo</p>	<p></p>
