MEMORIA HISTÓRICA DE LA EDIFICACIÓN

Residencia Manuel Chisaguano

ENERO - 2023

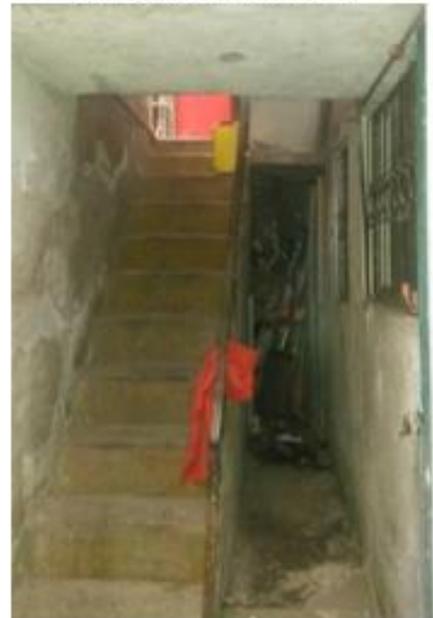
Gradas Subsuelo Foto # 7

Actualmente la circulación Peatonal no cumple con normativa y genera espacios residuales que acumulan suciedad.

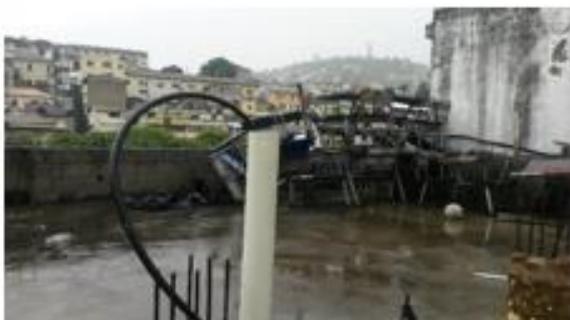
Terraza accesible comunal 2 Foto # 27

Estado actual de la terraza del bloque 2, se pretende edificar un piso más de altura conservando las características arquitectónicas del sector.

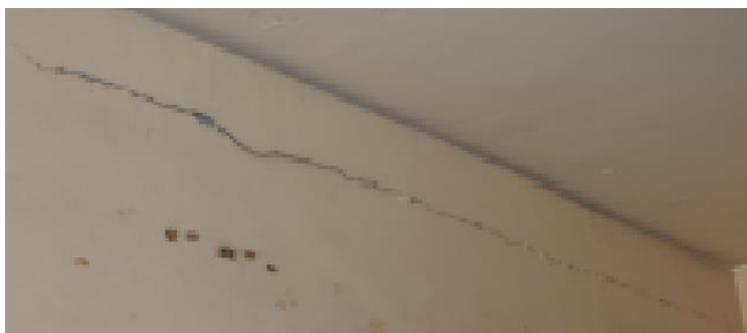
PATOLOGIA:		FISURAS	
Aberturas que se producen por acción mecánica. Menores a 1mm de profundidad. Son superficiales. Vivas: aumentan en el tiempo Muertas: no varían.			
CAUSAS	SISTEMA CONSTRUCTIVO AFECTADO	MATERIALES AFECTADOS	POSIBLE SOLUCIÓN
Acción mecánica. Retracción del mortero. Perdida de agua en el fraguado. Mala ejecución en la construcción.	Elementos estructurales Cierres verticales Paredes Cierres horizontales Pisos Losas	Enlucidos Pinturas Baldosas Revestimientos plásticos.	Reparación y enlucido. Mantenimiento.

IMAGEN 01: Fisura sobre cierres horizontales

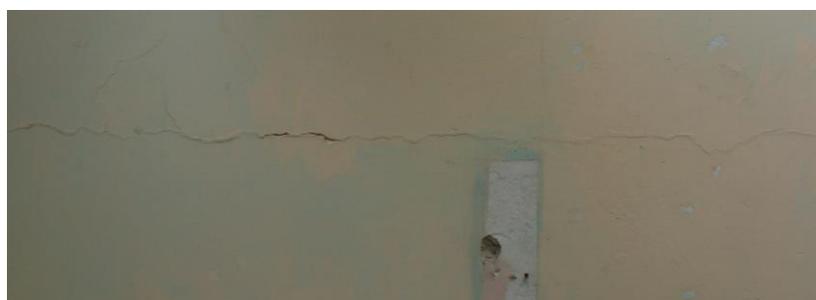
IMAGEN 02: Fisura sobre paredes

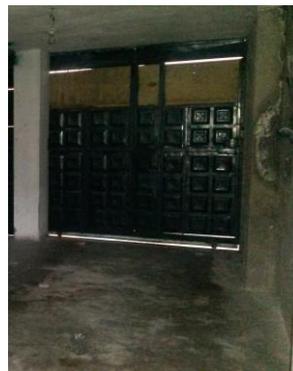
PATOLOGIA:		EFLORESCENCIAS SALINAS	
Las eflorescencias son unos polvillos blancos y secos resultantes de la precipitación y posterior cristalización de ciertas sales solubles en agua, que se depositan en superficies que han tenido humedad cuando ésta se seca y el líquido se evapora.			
CAUSAS	SISTEMA CONSTRUCTIVO AFECTADO	MATERIALES AFECTADOS	POSIBLE SOLUCIÓN
Ausencia de ventilación. Presencia de humedad. Fugas de agua. Empozamiento de agua. Los materiales son porosos y contienen sales solubles. Problemas de condensación.	Elementos estructurales Cierres verticales Paredes Cierres horizontales Pisos Losas	Enlucidos Pinturas Revestimientos plásticos. Pavimentos. Ladrillos. Cerámica. Hormigón.	Buscar el origen de las sales y eliminar el foco de humedad. Reparación y enlucido. Mantenimiento Eliminarlas con agua a presión y un cepillo.

IMAGEN 03: Eflorescencias subsuelo (bloque 1) **IMAGEN 04:** Eflorescencias estacionamientos (planta baja bloque 2)

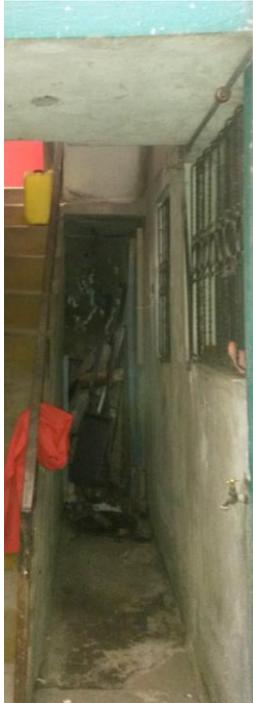
PATOLOGIA:		CORROSIONES	
Perdida de características físicas del metal por acción del oxígeno sobre él.			
CAUSAS	SISTEMA CONSTRUCTIVO AFECTADO	MATERIALES AFECTADOS	POSIBLE SOLUCIÓN
Humedad Acción del tiempo Falta de mantenimiento	Puertas Barandales Perfiles de ventanas Rejas de Desagüe	Metal Aluminio	Eliminación de fuente humedad. Lijar las partes afectadas por el óxido para posteriormente aplicar pintura inoxidable.

IMAGEN 05: Corrosión en pasamanos y cubre ventanas

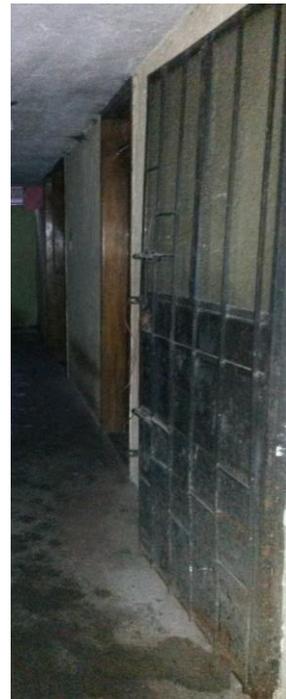
IMAGEN 06: Corrosión en puertas

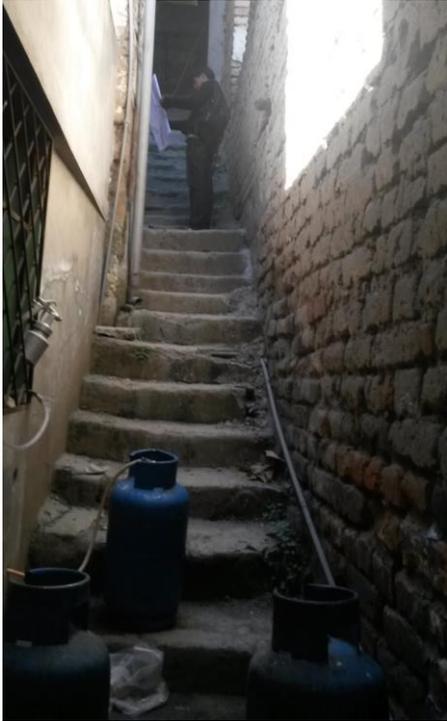
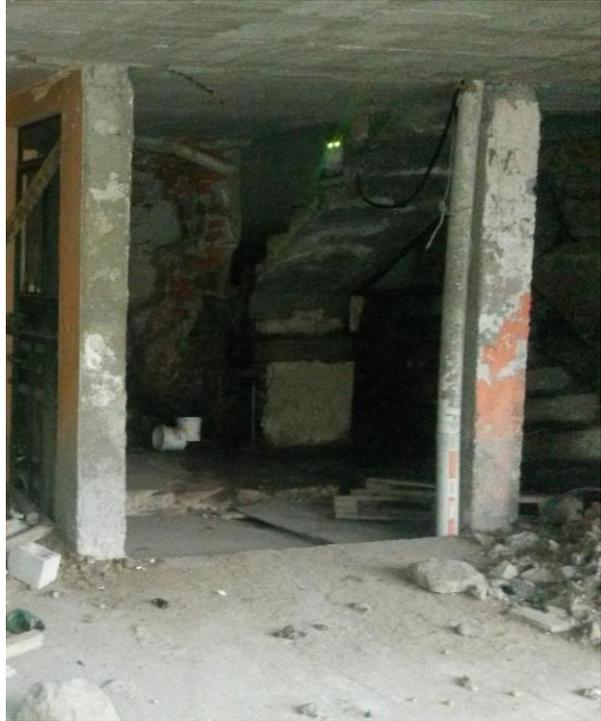
PATOLOGIA:		DISGREGACION GRANULAR	
<p>Envejecimiento del aglomerante. Ausencia, desprendimientos en mampostería y muros. Perdida de cohesión entre los granos. (hormigón) Perdida de materiales.</p>			
CAUSAS	SISTEMA CONSTRUCTIVO AFECTADO	MATERIALES AFECTADOS	POSIBLE SOLUCIÓN
<p>Acción del tiempo Agentes atmosféricos que erosionan al material. Acción mecánica. Humedad.</p>	<p>Cierres Verticales Paredes Cierres Horizontales Losas Gradas Mamposterías Elementos estructurales. Muros.</p>	<p>Ladrillo Aglomerante Enlucido Pintura Hormigón</p>	<p>Relleno o reemplazo de dichos materiales</p>

IMAGEN 07: Disgregación hormigón gradas. **IMAGEN 08:** Disgregación enlucidos (bloque 2)

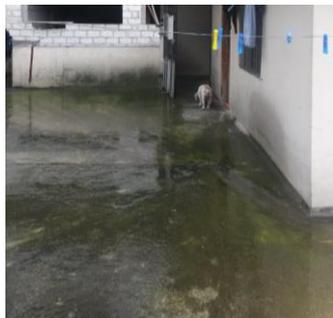
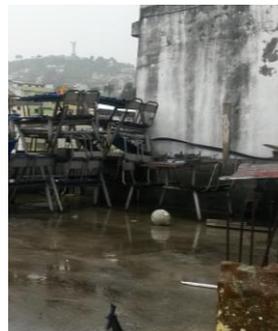
PATOLOGIA:		PELICULA Y MOTEADO	
Capa de origen biológico Espesor menor a 1 mm			
CAUSAS	SISTEMA CONSTRUCTIVO AFECTADO	MATERIALES AFECTADOS	POSIBLE SOLUCIÓN
Humedad Acción del tiempo Falta de mantenimiento Desuso la de edificación	Cierres Horizontales Losas Pavimentos	Elementos Estructurales Aglomerante Enlucido Pintura	Eliminación de fuente humedad Limpieza y mantenimiento del mismo

IMAGEN 09: Capa biológica sobre losas (bloque 1) **IMAGEN 10:** Capa biológica sobre losas (bloque 2)

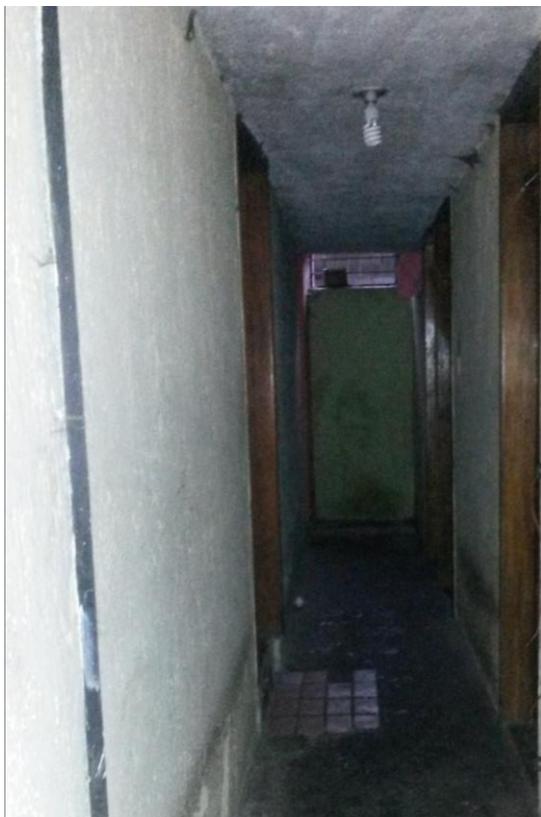
PATOLOGIA:		DETERIORO DE LA MADERA	
Acción del tiempo Humedad			
CAUSAS	SISTEMA CONSTRUCTIVO AFECTADO	MATERIALES AFECTADOS	POSIBLE SOLUCIÓN
Acción del tiempo Agentes atmosféricos que erosionan al material.	Cierres Verticales Paredes Cierres Horizontales Losas	Ladrillo Aglomerante Enlucido Pintura	Relleno o reemplazo de dichos materiales

IMAGEN 11: Puertas de madera subsuelo

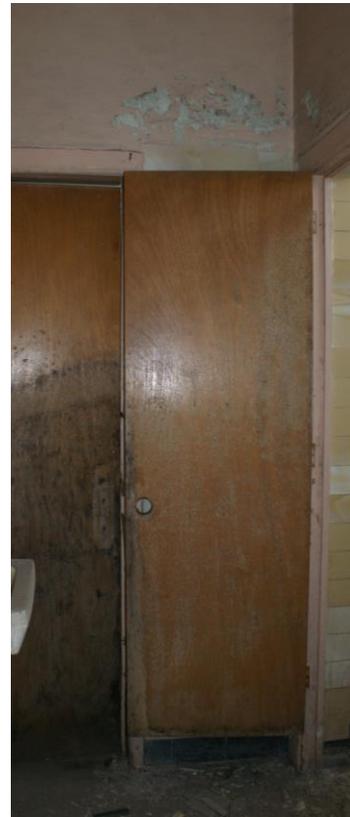
IMAGEN 12: Puerta en mal estado

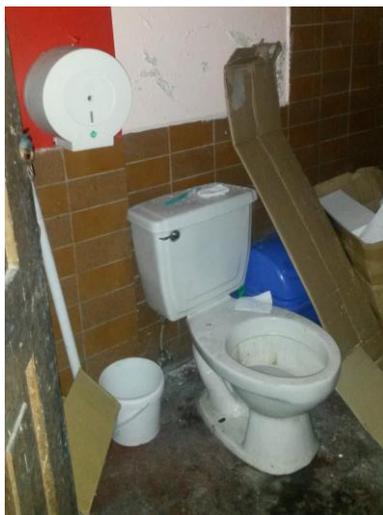
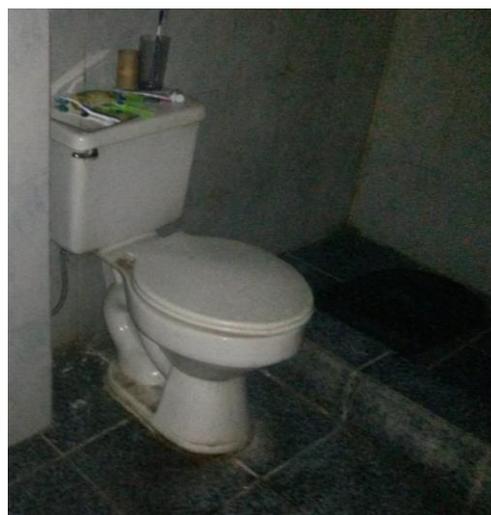
PATOLOGIA:	ACUMULACION DE SUCIEDAD		
Acumulación de capa de suciedad sobre superficies de los materiales en general. Manchas de colores que aparecen en un material por agentes atmosféricos y/o bióticos.			
CAUSAS	SISTEMA CONSTRUCTIVO AFECTADO	MATERIALES AFECTADOS	POSIBLE SOLUCIÓN
Falta de mantenimiento Abandono del mismo. Humedad ya sea por infiltración o capilaridad.	Elementos Estructurales Cierres Verticales Paredes Cierres Horizontales Pisos Losas	Todas las superficies de los materiales	Limpieza y mantenimiento de las superficies. Eliminación de fuente de humedad Eliminación de capa cromática

IMAGEN 13: Baño local (bloque 1) **IMAGEN 14:** Baño subsuelo (bloque 1)

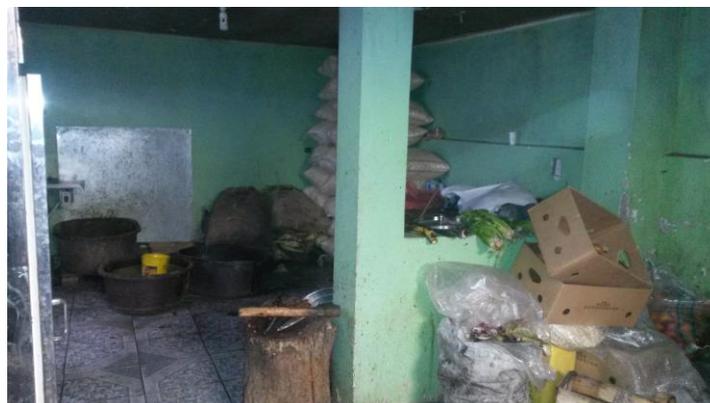
IMAGEN 15: Cuarto 3 bloque 1

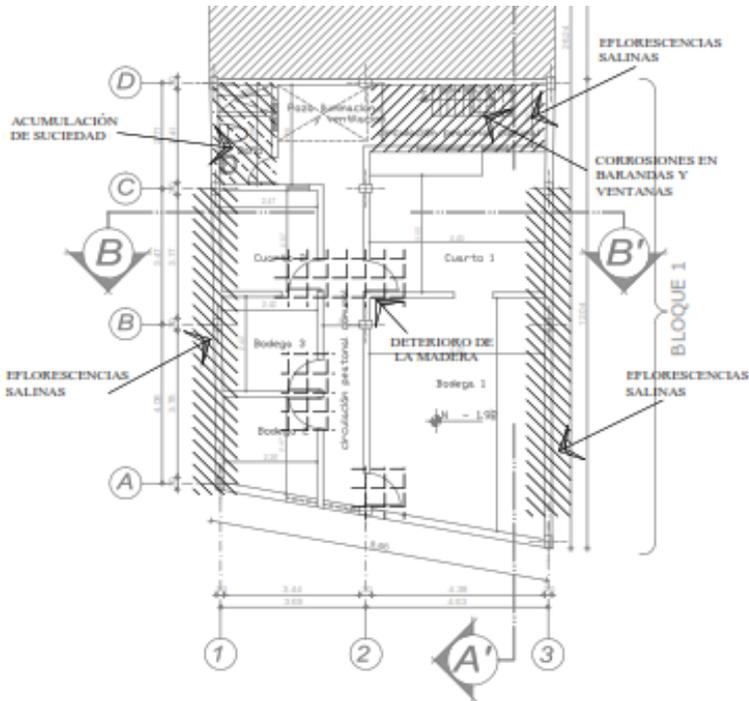
SUBSUELO 1 BLOQUE 1

1. Acumulación de suciedad en baños.
2. Eflorescencias salinas en las paredes a causa de la humedad.
3. Deterioro de madera en puertas.

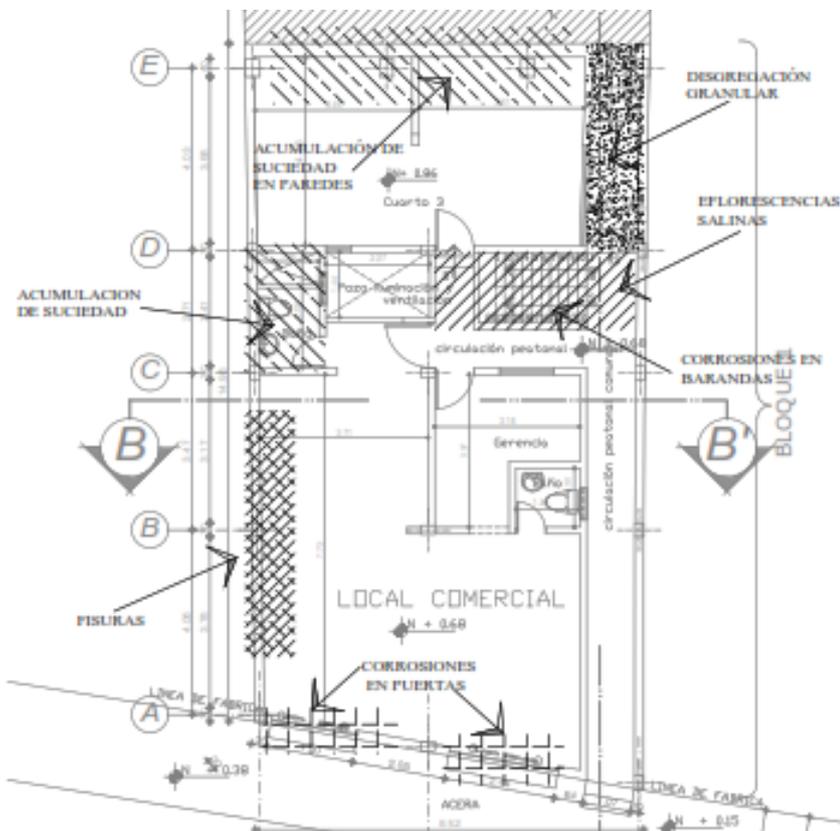
PLANTA BAJA BLOQUE 1

1. Acumulación de suciedad en baños.
2. Eflorescencias salinas. En los muros de las gradas.
3. Fisuras en las paredes.
4. Corrosión del metal en barandas de las gradas y puertas.
5. Disgregación Granular en las gradas.

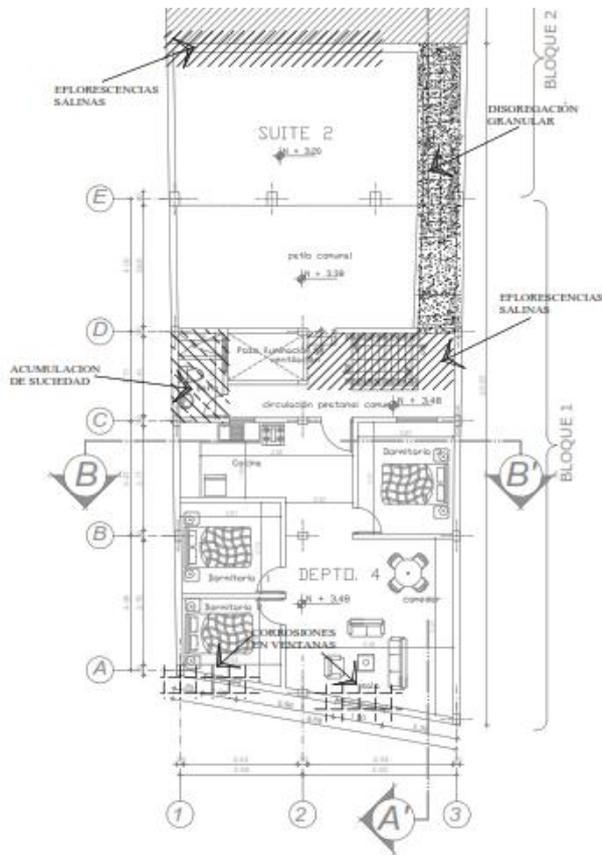
PRIMERA PLANTA ALTA BLOQUE 1 – SUBSUELO 3 BLOQUE 2

1. Acumulación de suciedad en baños.
2. Eflorescencias salinas. En los muros de las gradas del bloque 1 y en el muro de contención del subsuelo 3 – bloque 2.
3. Disgregación Granular en las gradas.
4. Corrosión del metal en barandas de las gradas y puertas.

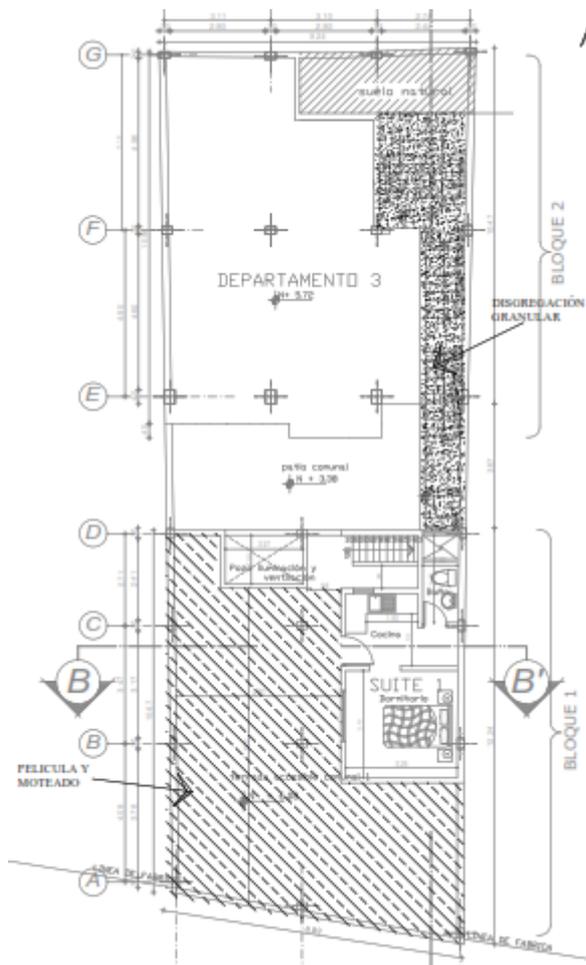
SEGUNDA PLANTA ALTA BLOQUE 1 – SUBSUELO 2 BLOQUE 2

1. Película y Moteado en la terraza accesible del bloque 1, debido a los microorganismos que se generan por los factores de humedad.
2. Disgregación granular en el hormigón de las gradas del bloque 2

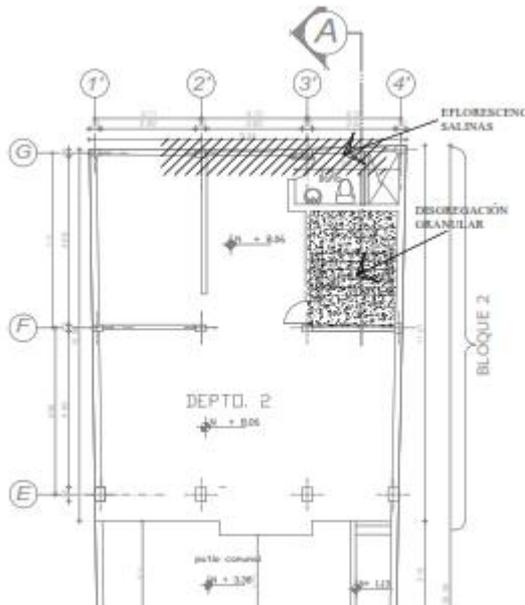
SUBSUELO 1 BLOQUE 2

1. Disgregación Granular en las Gradas de hormigón.
2. Eflorescencias salinas por humedad en el muro de contención que limita con la calle Silva Laurencio

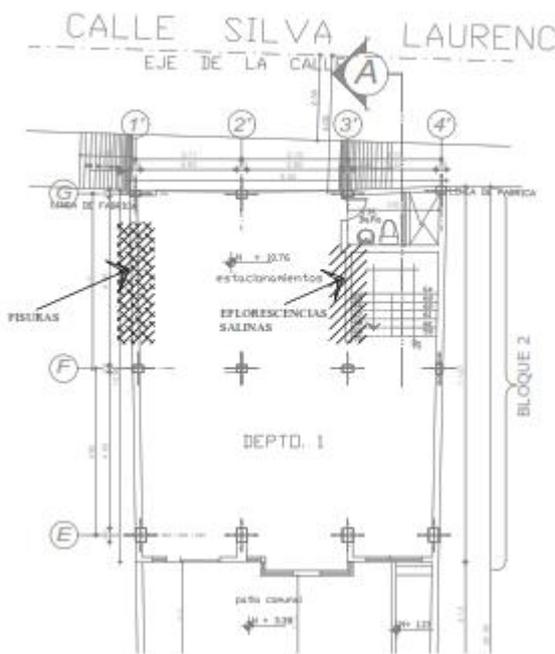
PLANTA BAJA BLOQUE 2

3. Fisuras en el muro del lindero.
4. Eflorescencias salinas por humedad en el muro de la grada.
