1. DATOS DE IDENTIFICACION

Denominación: CASA GARCÍA MORENO
Clave catastral: 3010104001 Registro Nº: 000233
Nombre propietario: MUNICIPIO DEL DISTRITO METROPOLITANO DE QUITO

Provincia: PICHINCHA Cantón: QUITO Ciudad: QUITO
Parroquia: CENTRO HISTORICO Urbana: Rural: Mz. 04
Calle principal: ROCAFUERTE Nº: Oe1- Intersección: GUAYAQUIL (ESQUINA)
Recinto: Comunidad: Sitio:

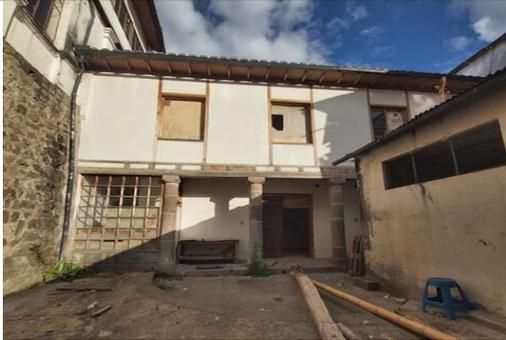
Descripción: En el subsuelo, espacio posterior intervenido por el antiguo FONSAL en el año 2005, con la rehabilitación de la cubierta, en el costado derecho un bloque añadido con materiales modernos.

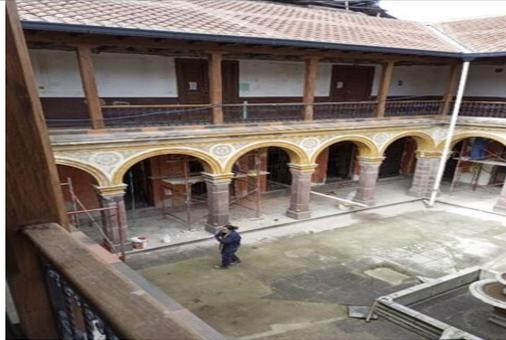
Descripción: Vista interior actual con trabajos para la recuperación de pintura mural original.

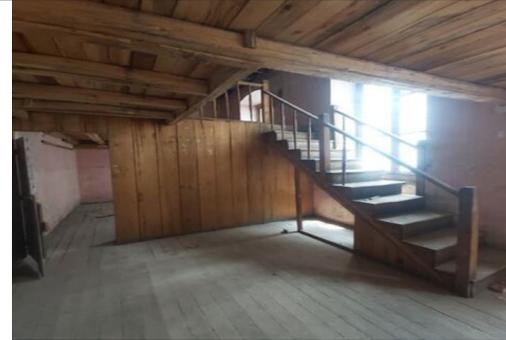
Descripción: Espacio interior en el que se ha añadido un entrepiso, pared y escalera de madera.

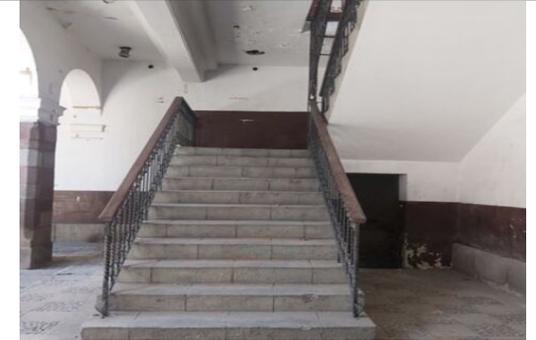
Descripción: Vista de escalera de hormigón armado, en la parte superior se observa una viga del mismo material.

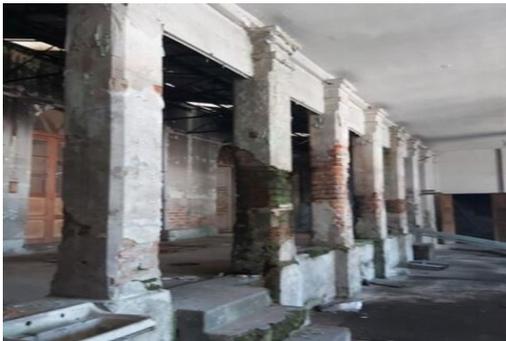
Descripción: Vista de columnas de ladrillo que presentan deterioro.

Descripción: Se recomienda se realice mantenimiento permanente al inmueble, así como la consolidación de elementos estructurales.

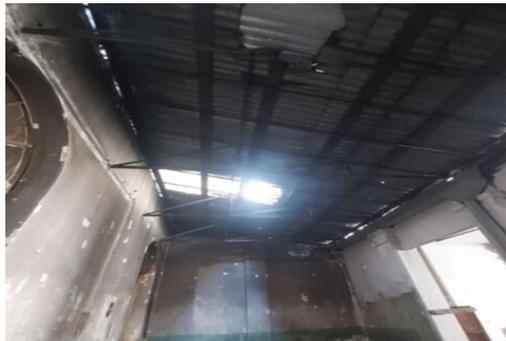
Descripción: Vista de cubierta metálica con planchas de fibrocemento en uno de los bloques posteriores.

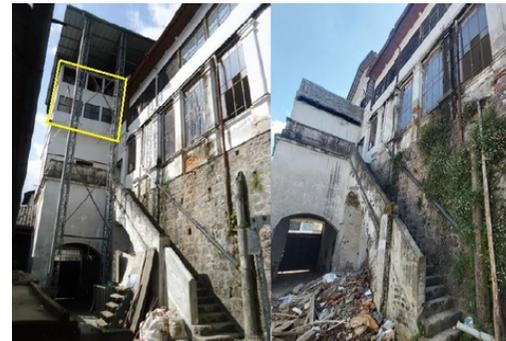
Descripción: Comparación de espacio posterior hacia la calle Guayaquil en donde se ha liberado una construcción añadida para adaptar una terraza abierta.

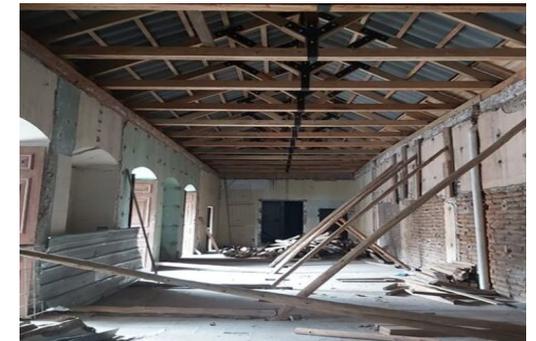
Descripción: Espacio interior bajo una cubierta intervenida en la que se observa estructura de madera y metal.

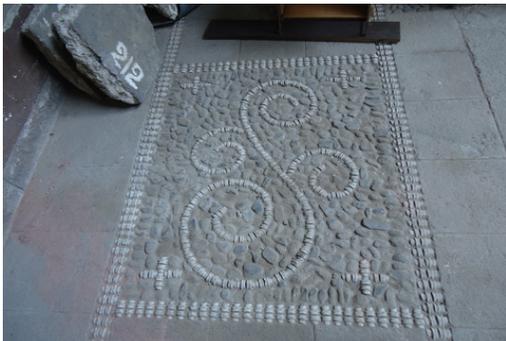
Descripción: Decoración de pisos con piedra y huesos.

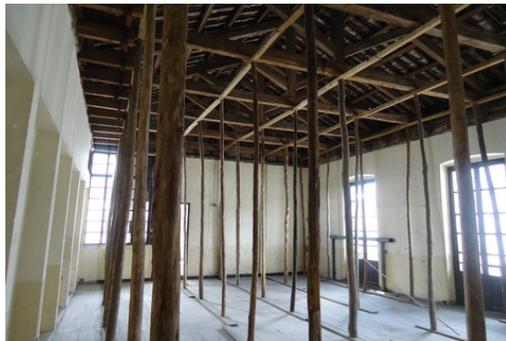
Descripción: Espacio interior con estructura del techo vista.
