**SISTEMA DE GESTIÓN DE CALIDAD****INFORME DE INVESTIGACIÓN DE INCENDIO
ESTRUCTURAL N° 28-UISS-DO-CBDMQ-2020****Codigo :
CBDMQ-ISO-R-86****1. INFORMACIÓN DE LA EMERGENCIA**

Fecha de inicio de la emergencia:	Viernes , 29 Mayo 2020
Hora de inicio de la emergencia:	21:50
Fecha de fin de la emergencia:	Viernes , 29 Mayo 2020
Hora de fin de la emergencia:	23:59
Fecha de inicio de la investigación:	Viernes , 29 Mayo 2020
Fecha de fin de la investigación:	Viernes , 29 Mayo 2020
Tipo de emergencia :	INCENDIO EN CENTRO COMERCIAL HERMANO MIGUEL
Número de parte :	No: 309318 Estación: X-12 Código:

**INFORME DE INVESTIGACIÓN DE INCENDIO
ESTRUCTURAL N° 28-UISS-DO-CBDMQ-2020**

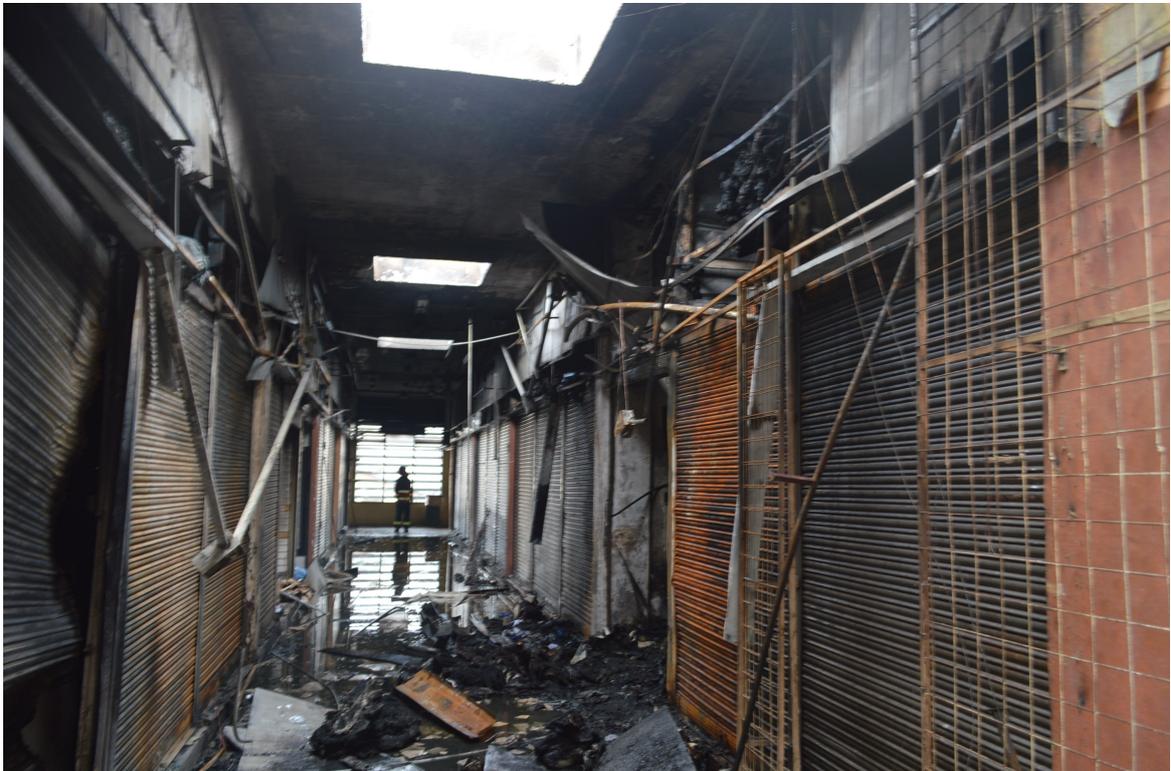
Se observa de forma clara que el incendio se produce en pasillo 3-C, lado SUR, ubicado en la tercera planta de la edificación.

Fotografía 1 : Pasillo 3-C del Centro Comercial Hermano Miguel, lugar del incendio.

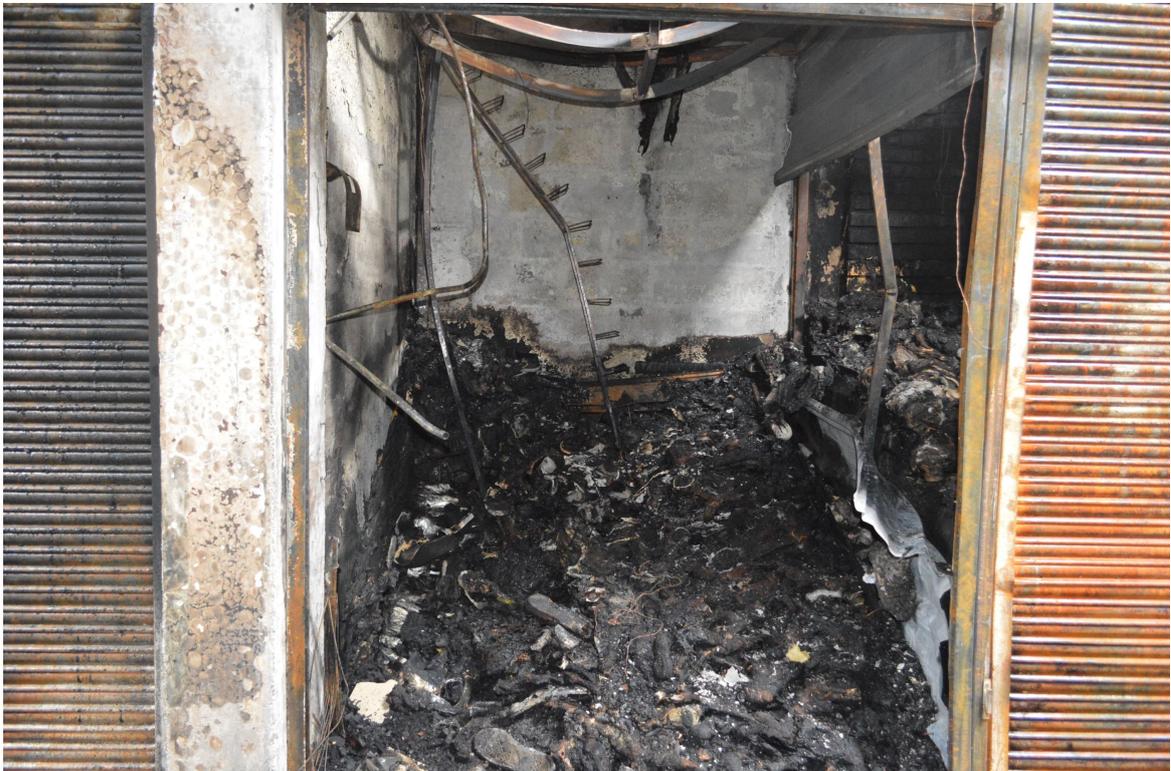
Se plantea como hipótesis que el incendio se produce por falla en el circuito eléctrico del local 1157.

En base a los daños producidos por el incendio, se determina como área de origen el LOCAL COMERCIAL 1157, ubicado en el pasillo 3-C del tercer piso del centro comercial.

Fotografía 2 : Local 1157, determinado como área de origen del incendio.

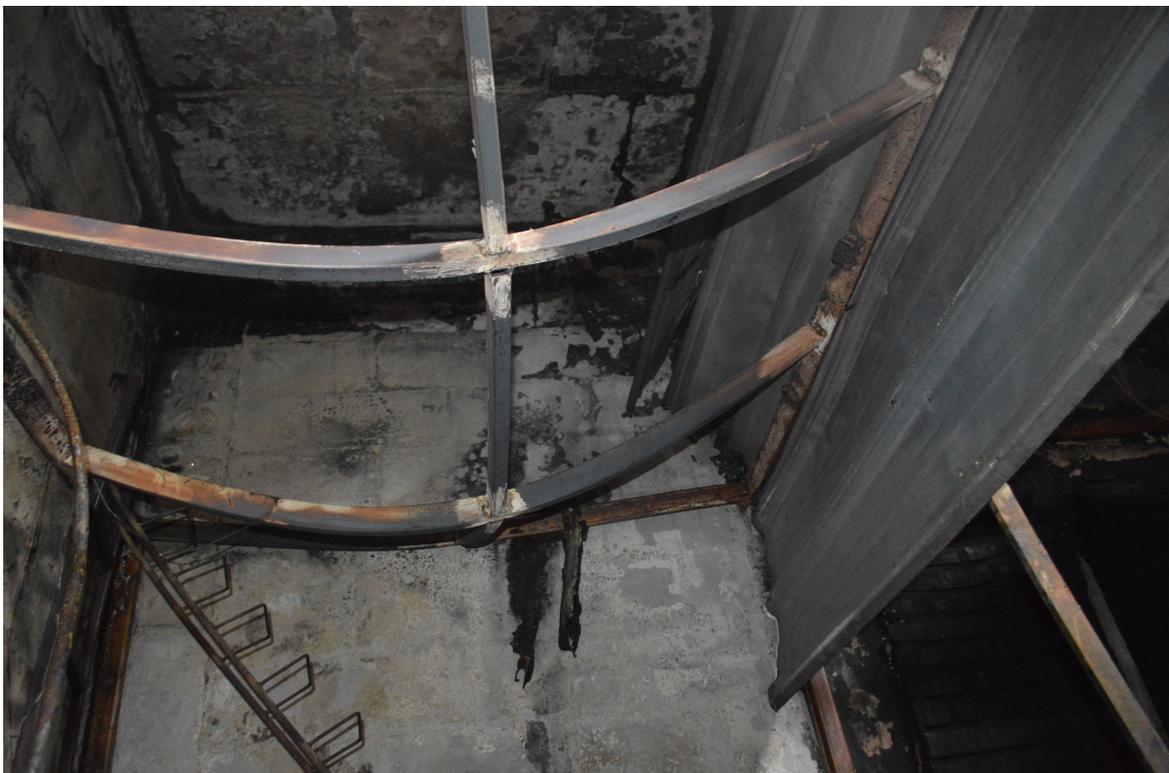
En base al análisis de las marcas, efectos y dinámica del incendio en el área de origen, se determina como punto de origen el sector de la BODEGA SUPERIOR, ubicada sobre el cielo falso del local comercial.

La fuente de ignición que se puede relacionar con el punto de origen del incendio es CALOR GENERADO POR LA RESISTENCIA ELECTRICA QUE SE PRODUCE EN UN ELEMENTO DEL CIRCUITO ELECTRICO (EFECTO JOULE), es decir sobrecalentamiento en un componente eléctrico.

Conforme las circunstancias, condiciones y hechos, se determina como causa probable del incendio una FALLA ELECTRICA EN EL CIRCUITO ELECTRICO, del local comercial, lo cual permite que el calor generado en este elemento, entre en contacto con los materiales combustibles almacenados sobre el cielo falso, generando el inicio del incendio, que posterior a través de los gases calientes contamina los locales adyacentes y frontales al referido local comercial.

Fotografía 3 : Parte superior de local 1157 (bodega), determinado como punto de origen.

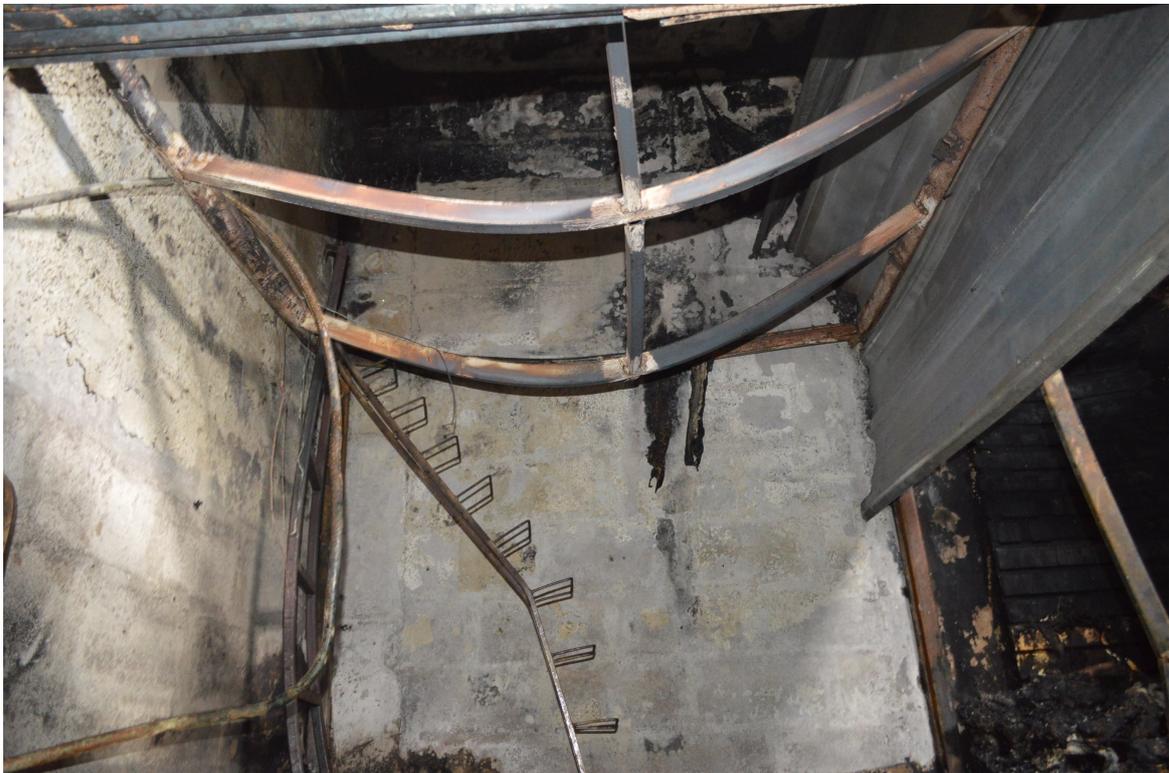
Se evidencia marcas de pérdida de masa en los paneles exhibidores de mercancía y combustión limpia en las paredes del local comercial 1157, lo cual permite determinar que este lugar estuvo expuesto a mayor tiempo y cantidad de calor.

Se analizan las marcas de fuego en el local antes mencionado y se verifica que el mismo presenta marcas más profundas de afectación a nivel constructivo como en mobiliario y contenidos, lo cual permite establecer el origen del incendio.

Al verificar los efectos del fuego en la parte superior del local comercial se observa una considerable deformación en la estructura metálica que soporta las mercancías almacenadas, así como las marcas de oxidación se evidencia que son más profundas en este sector.

Fotografía 5 : Marcas de combustión limpia en paredes y pérdida de masa en panel mostrador y deformación en estructura de metal, evidencia mayor intensidad y tiempo de fuego.

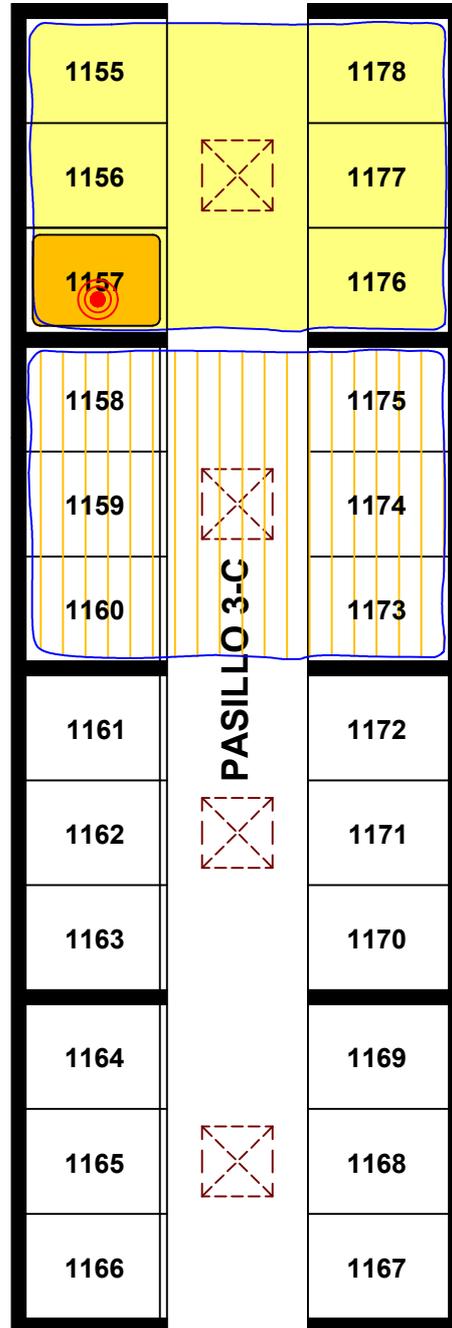
CROQUIS DE DISTRIBUCION

A través de las marcas dejadas por el incendio se puede establecer que los locales más afectados se encuentran en el sector NORTE del pasillo 3-C, lo cual también permite identificar el avance del fuego, (Ver Anexo A).

PASILLO 3-C DEL CENTRO COMERCIAL HERMANO MIGUEL
Quito - El Tejar - Calles Hermano Miguel e Imbabura
