I-0067-ECR-AT-DMGR-2022

<b>ÁREA:</b>	Estudios y Análisis Técnicos
<b>FECHA:</b>	5 de agosto de 2022.
<b>TEMA:</b>	Inspección de identificación de riesgos
<b>LUGAR:</b>	Barrio Pacaypamba (789337 m E, 9962536 m S, 2628 m.s.n.m.)

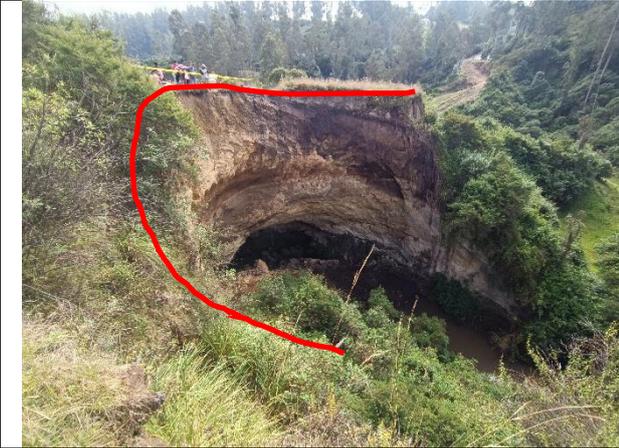
**Fotografía No. 1.** Parte sur del talud que conforma la vía en análisis

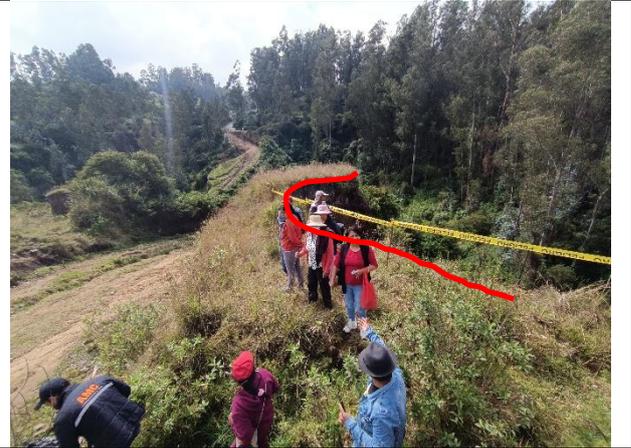
El 5 de agosto de 2022 se desarrolló la inspección en el Sector de Pacaypamba donde se analizó la problemática presente en el cauce del río Ushimana, la cual consiste en un represamiento de agua generado por un movimiento en masa ocurrido en la pared sur del talud que conforma la vía de paso al sector opuesto de la quebrada.

**Fotografía No. 2.** Vía en análisis, se puede evidenciar el escarpe del deslizamiento que provoca la obstrucción del cauce

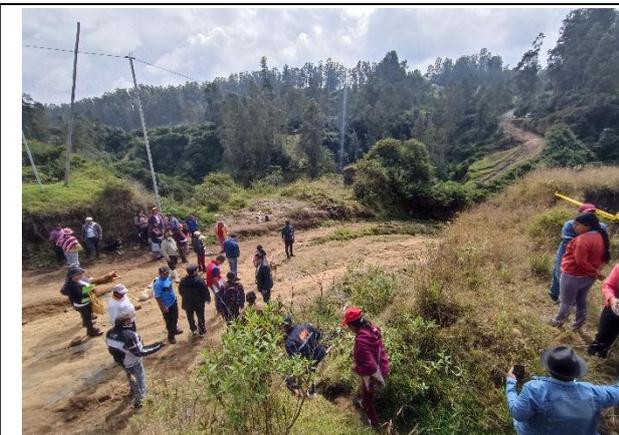
**Fotografía No. 3.** Vía en análisis

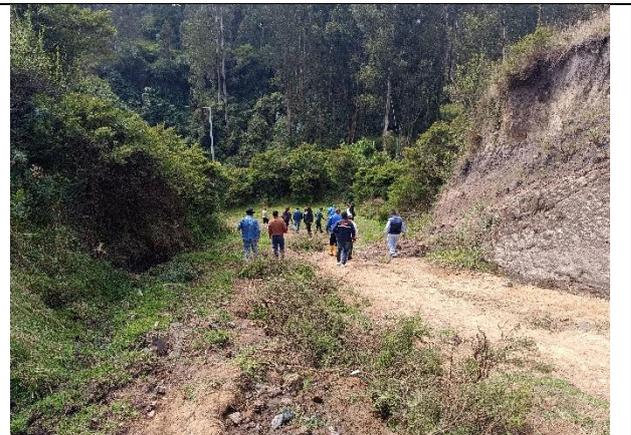
**Fotografía No. 4.** Vía en análisis

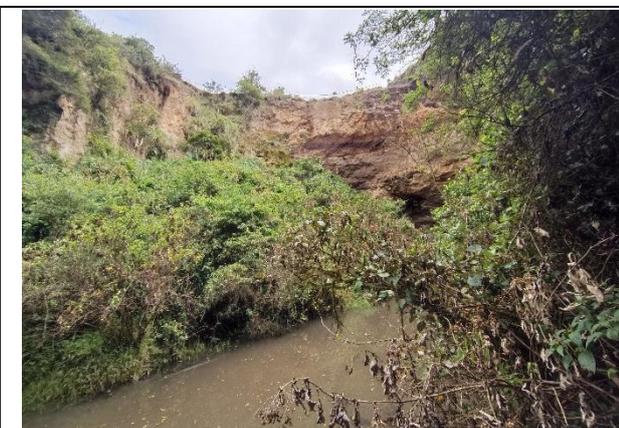
**Fotografía No. 5.** Parte sur del talud que conforma la vía en análisis

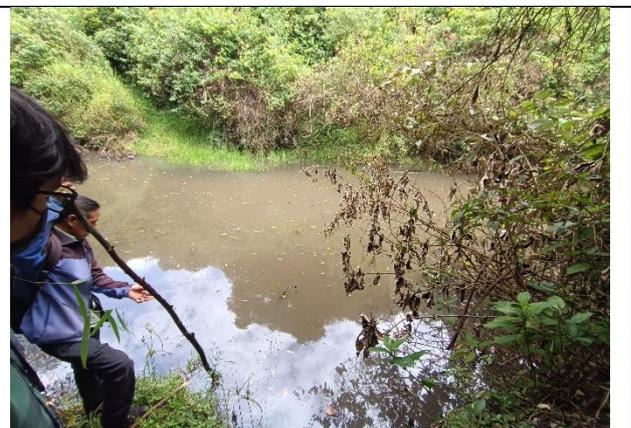
Desde la parte sur en el margen este, se puede evidenciar el espejo de agua de aproximadamente 3 [m] de columna de agua, que no corre por el túnel debido al taponamiento, sin embargo, en inspección posterior el día domingo 7 se observó circulación de agua bajo el túnel.

**Fotografía No. 6.** Espejo de agua causado por el represamiento

Se solicita que la Unidad de Seguridad Ciudadana y Gestión de Riesgos de la Administración Zonal Los Chillos realice el monitoreo de esta zona, y en el caso de aumentar el nivel del represamiento se restrinja el paso sobre la vía.

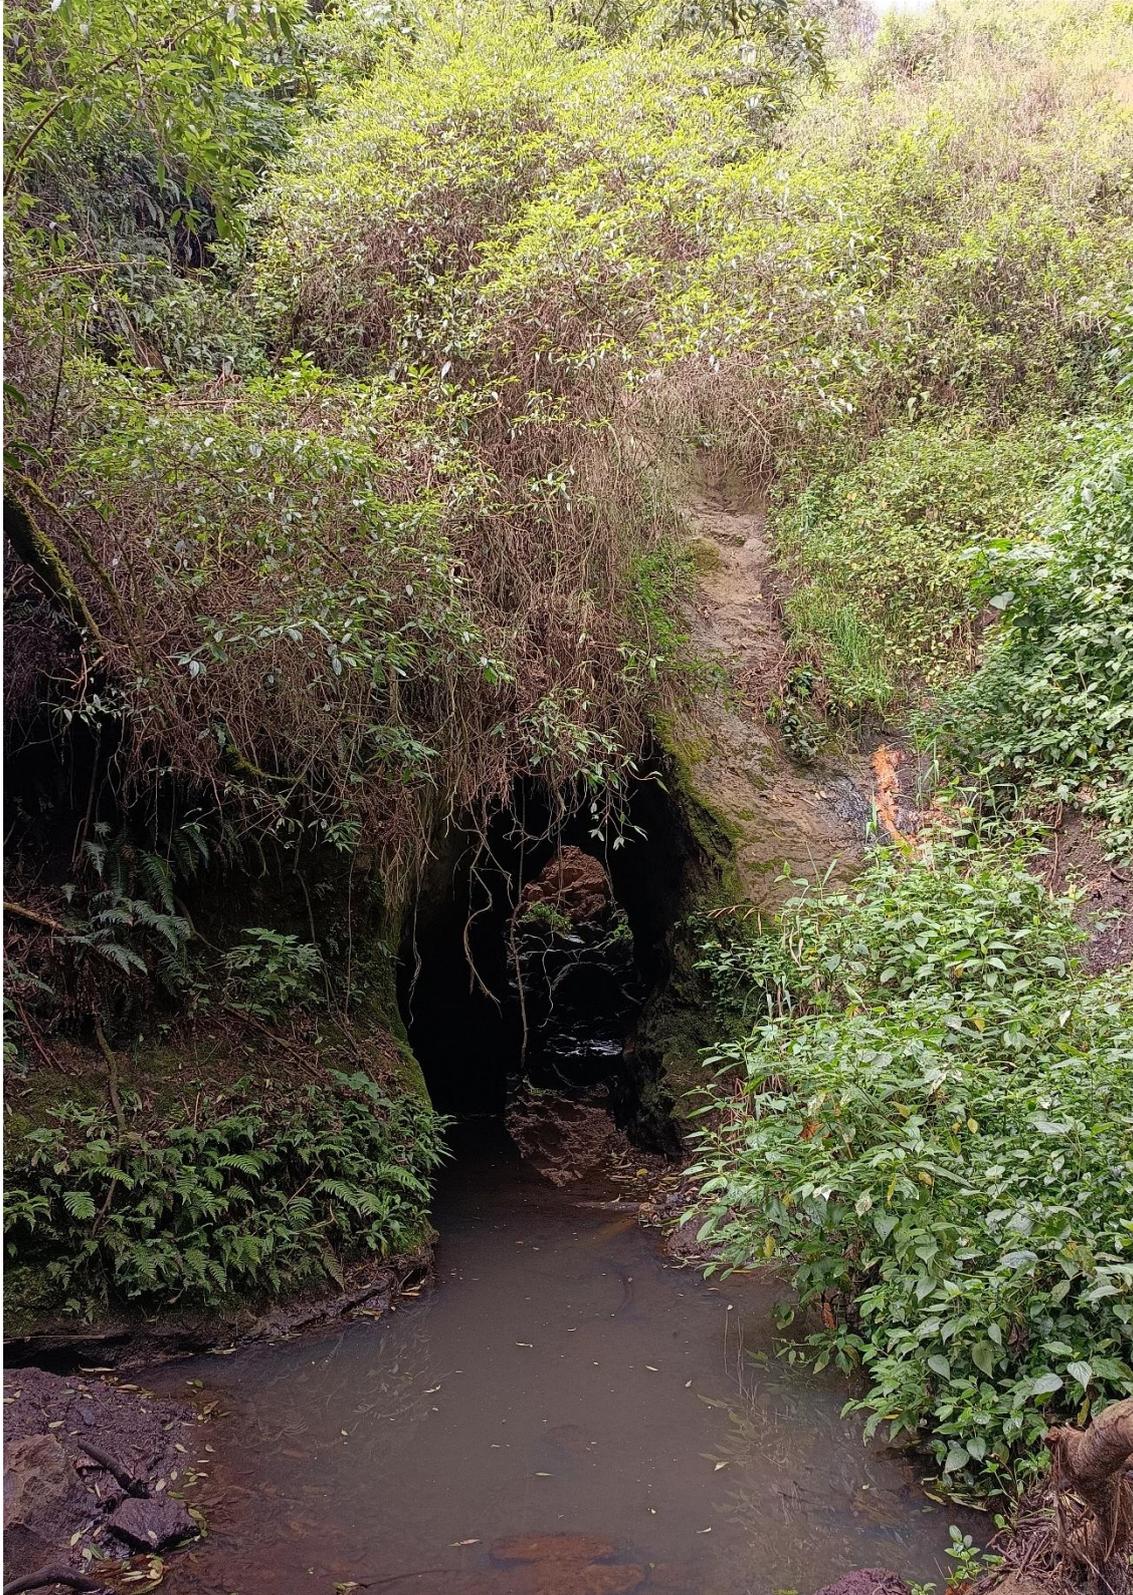
Se realizó la observación desde la parte norte del talud a nivel de la corriente de agua, se evidencia un túnel por el que fluye la corriente del río; a través del túnel, en la parte sur se evidencia el material deslizado que está causando un represamiento del agua del río.

**Fotografía No. 7.** Parte norte del talud que conforma la vía en análisis.  
A través del túnel se puede identificar el material que causa el deslizamiento

Según las características topográficas y morfológicas de la zona, se presume que el cauce fue modificado de manera antrópica con el fin de aprovechar la mayor cantidad de terreno. Por estas consideraciones se infiere que el túnel no es una formación natural.

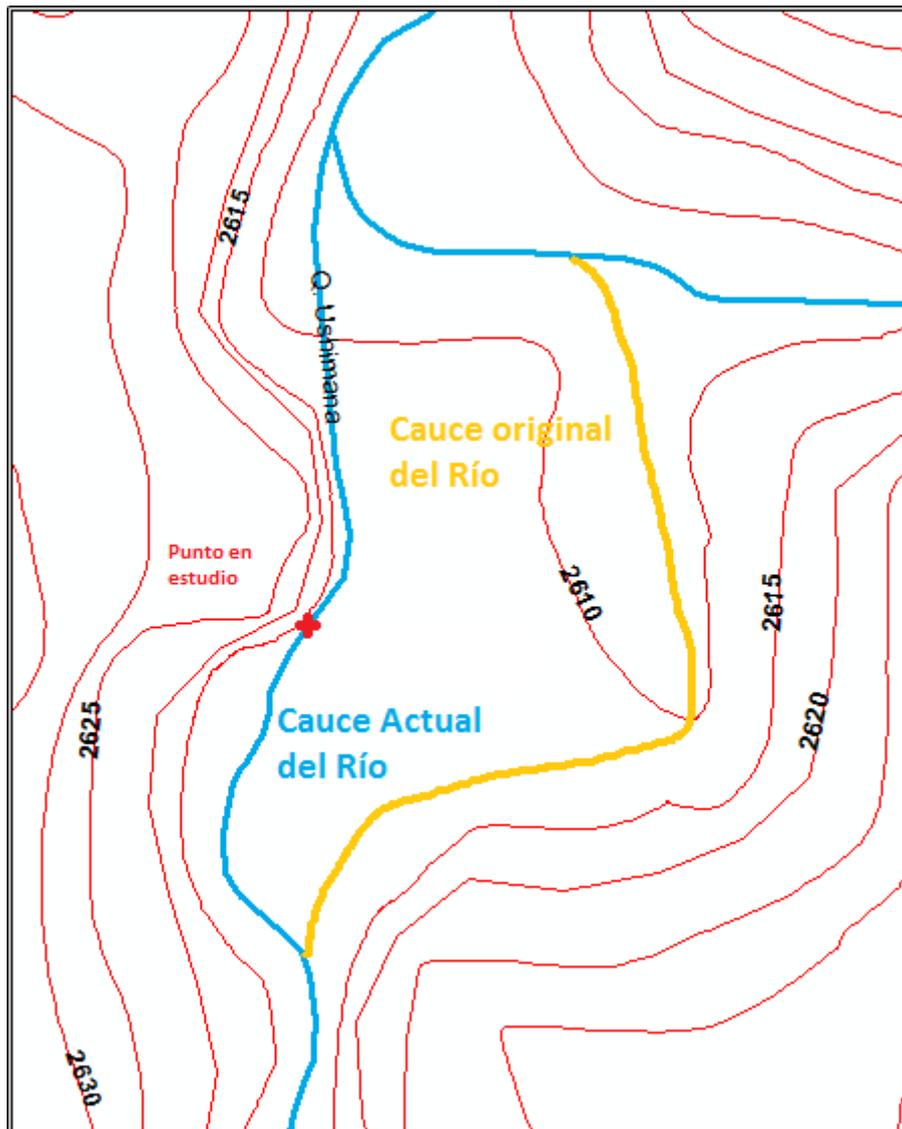
**Diagrama 2.**

De ser el caso y ocurrir el incremento del represamiento el flujo tomará el cauce original del río que corresponde al sentido este dibujado en el Diagrama 2.

En el caso de un desfogue súbito, ya sea que se libere por el túnel o por el cauce en el margen derecho, el volumen disipará su energía debido a las condiciones morfológicas y topográficas presentes aguas abajo del represamiento, el cual consiste en una sección muy ancha y muy extensa por recorrer.
