PARA: Ing. Javier Francisco Tamayo Jarrin
GERENTE DE ADMINISTRACIÓN DE PARQUES Y ESPACIOS VERDES (E)

ASUNTO: Informe de evaluación estructural del Pabellón de las Naciones Unidas - Parque El Arbolito

FECHA DE INFORME: Quito, a 10 de marzo de 2023

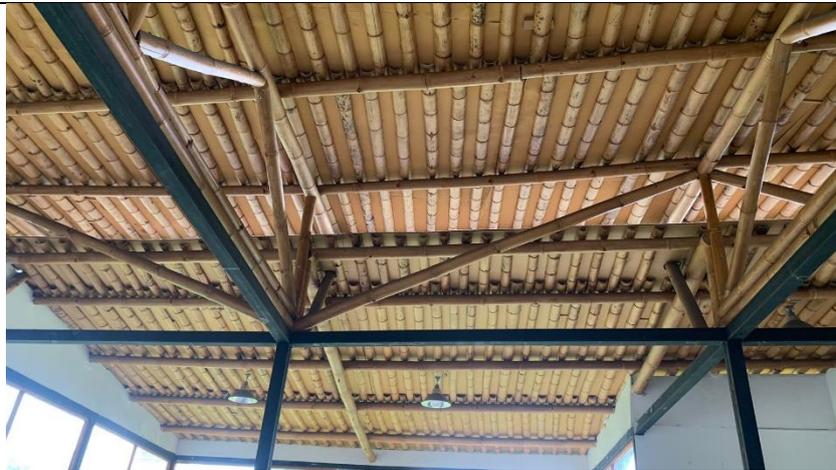
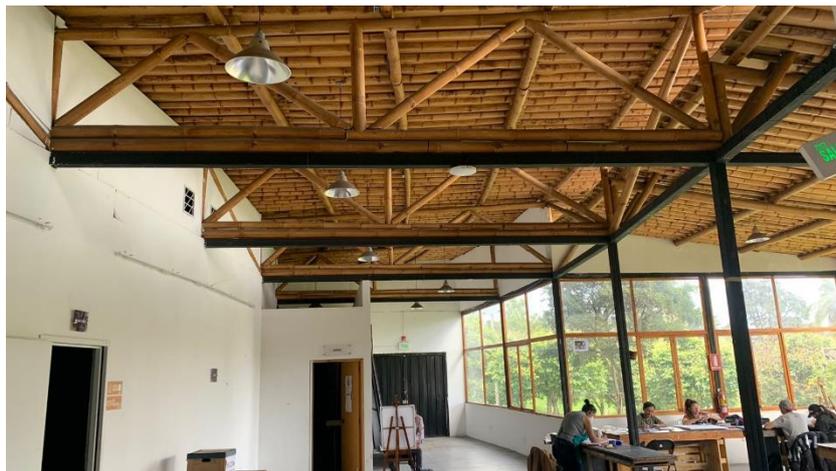
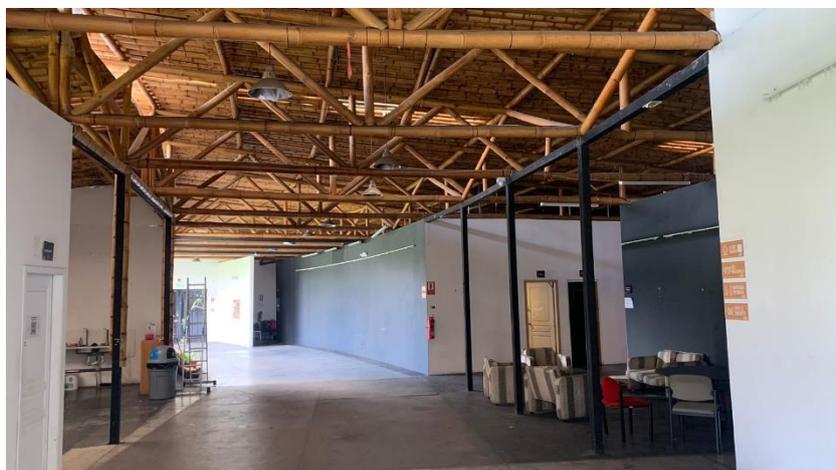
FOTOGRAFÍA 1: ESTRUCTURA DE CAÑA GUADUA CON REFORZAMIENTO DE ESTRUCTURA METÁLICA
FUENTE: GAPEV 2023

FOTOGRAFÍA 2: ESTRUCTURA DE CAÑA GUADUA CON REFORZAMIENTO DE ESTRUCTURA METÁLICA
FUENTE: GAPEV 2023

FOTOGRAFÍA 3: ESTRUCTURA DE CAÑA GUADUA CON REFORZAMIENTO DE ESTRUCTURA METÁLICA
FUENTE: GAPEV 2023

- Los elementos que conforman la estructura metálica se encuentra en buen estado, sin embargo, se considera realizar un completo mantenimiento estructural para prolongar su vida útil.

- Los elementos que componen la estructura de caña se encuentran en buen estado, sin embargo, existen algunas piezas (pies de amigo y columnas) que deben ser reemplazadas.

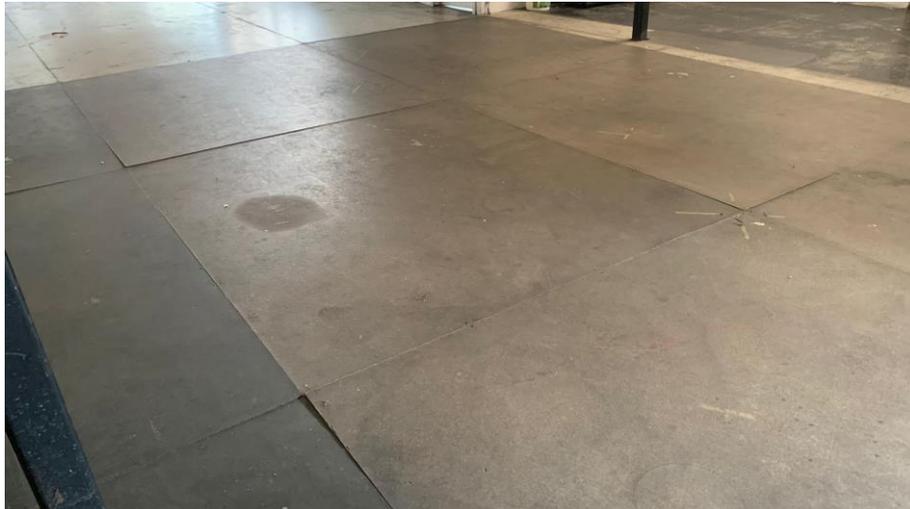
FOTOGRAFÍA 4: PISO DE CIRCULACIÓN (PLANCHAS DE AGLOMERADO DE MADERA)
FUENTE: GAPEV 2023

- El piso está conformado por planchas de aglomerado de madera (e = 1"). Muchas de estas piezas deben ser empotradas de mejor manera para evitar tropiezos peatonales. Debido a las filtraciones de agua en la cubierta, muchas de estas piezas han sufrido gran deterioro físico.

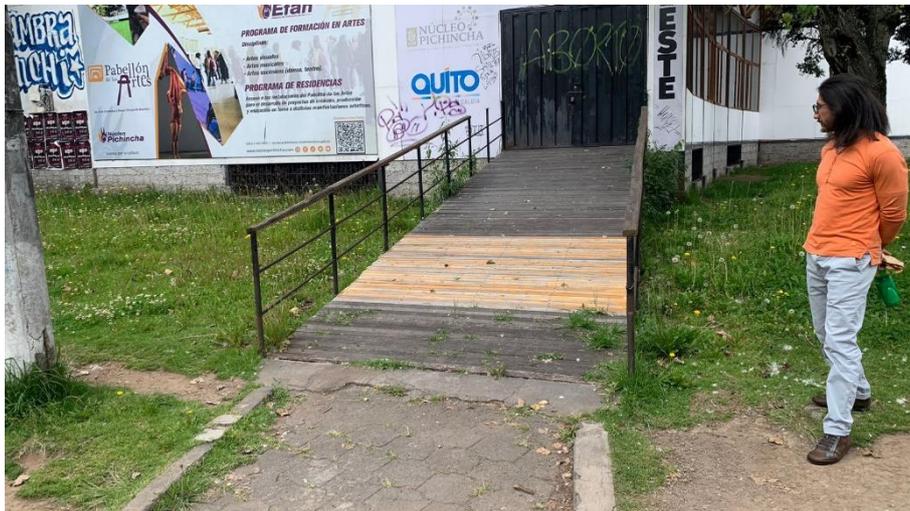
FOTOGRAFÍA 5: INGRESO ORIENTAL (RAMPA)
FUENTE: GAPEV 2023

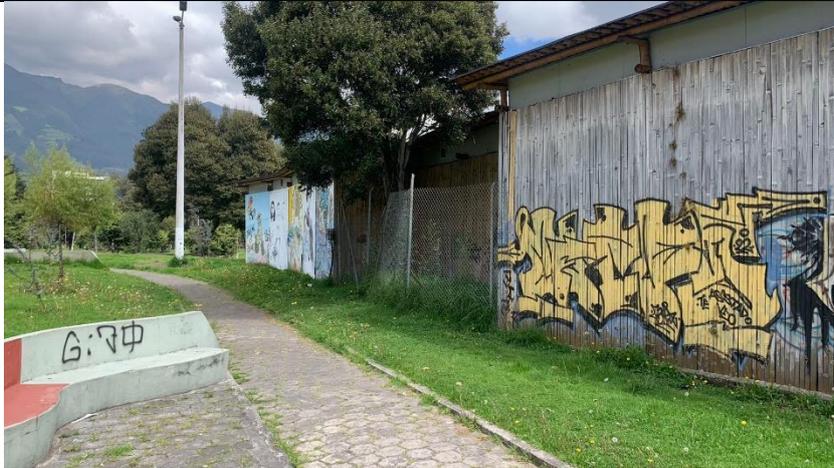
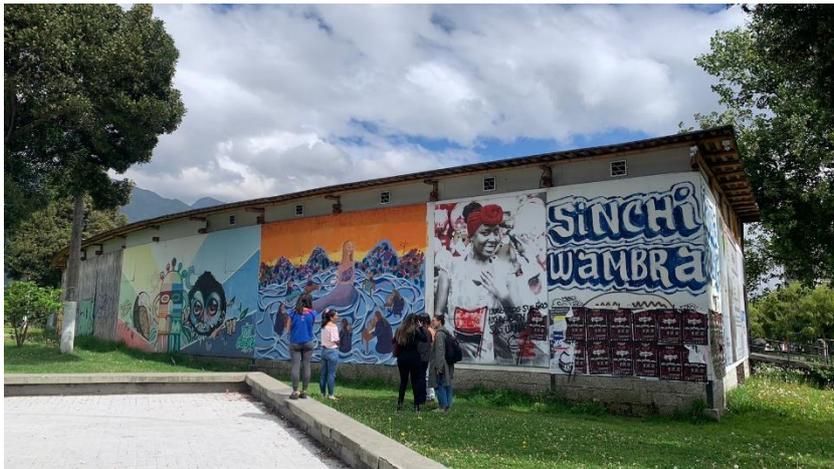
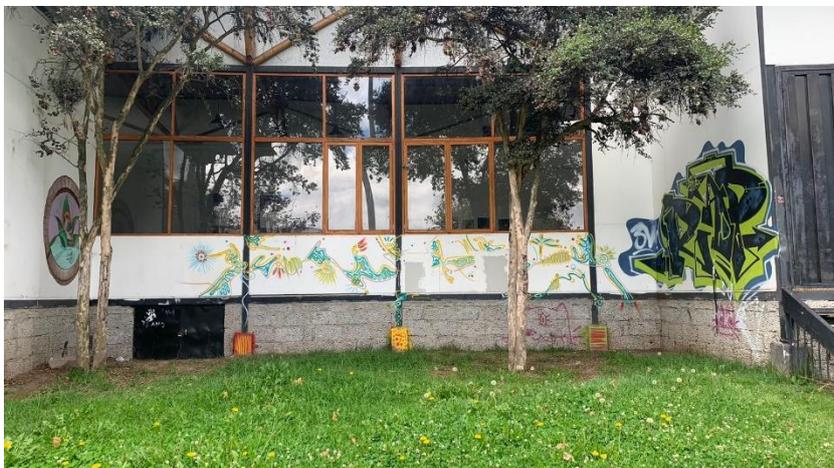
FOTOGRAFÍA 6: PERSPECTIVA EXTERIOR
FUENTE: GAPEV 2023

FOTOGRAFÍA 7: PERSPECTIVA EXTERIOR
FUENTE: GAPEV 2023

FOTOGRAFÍA 8: PERSPECTIVA EXTERIOR
FUENTE: GAPEV 2023

- Un tramo de pared exterior (fachada sur – Av. Tarqui) presenta de manera ornamental elementos de caña colocados verticalmente en mal estado; tras este recubrimiento, se ha colocado plástico impermeabilizante que se encuentra en pésimo estado. Se sugiere reemplazar el material impermeabilizante (plástico) y se recomienda dar mantenimiento a los elementos de caña colocada en la pared.

- Las paredes de bloque visto que se encuentran bajo la estructura metálica deben ser enlucidas o aplicadas algún recubrimiento para evitar su rápido deterioro.
