INFORME TÉCNICO

Calificación de Riesgo Edificio Aranjuez, calles Reina Victoria y la Jorge Washington
 Fecha de inspecciones: 18/01/2021

I-0017-ECR-AT-DMGR-2021

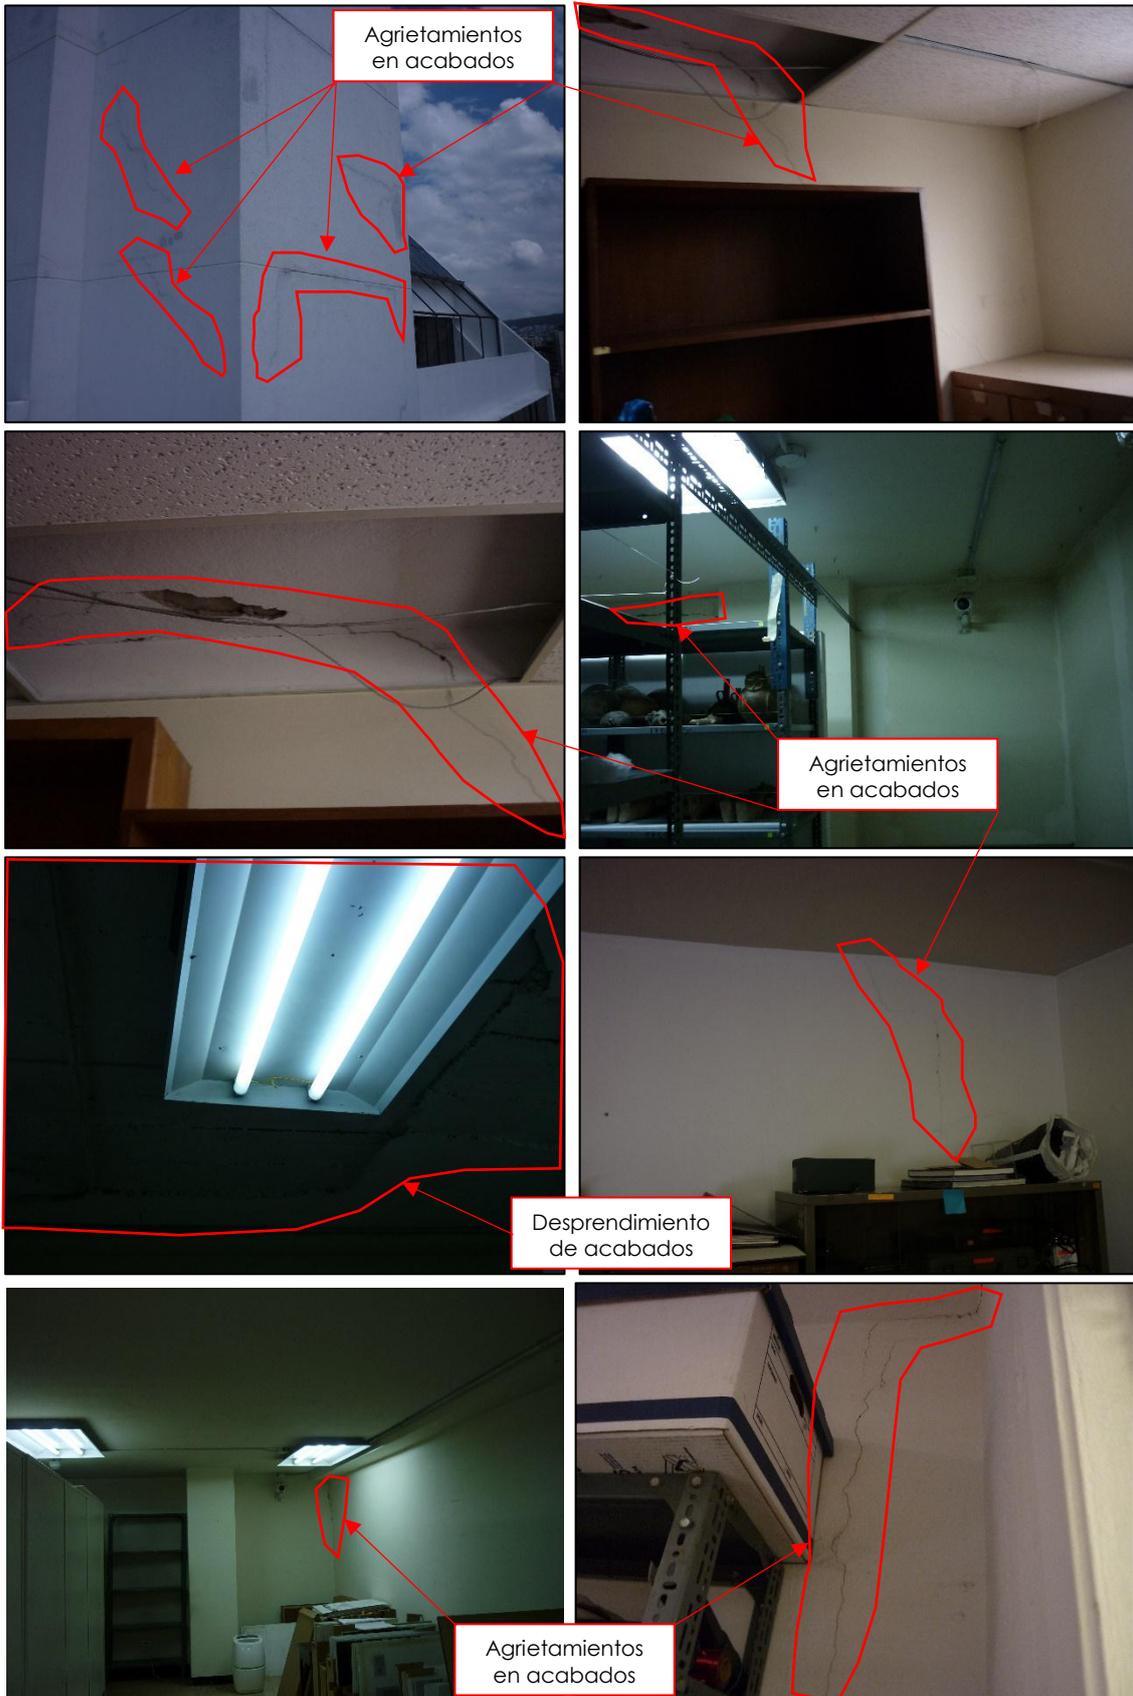
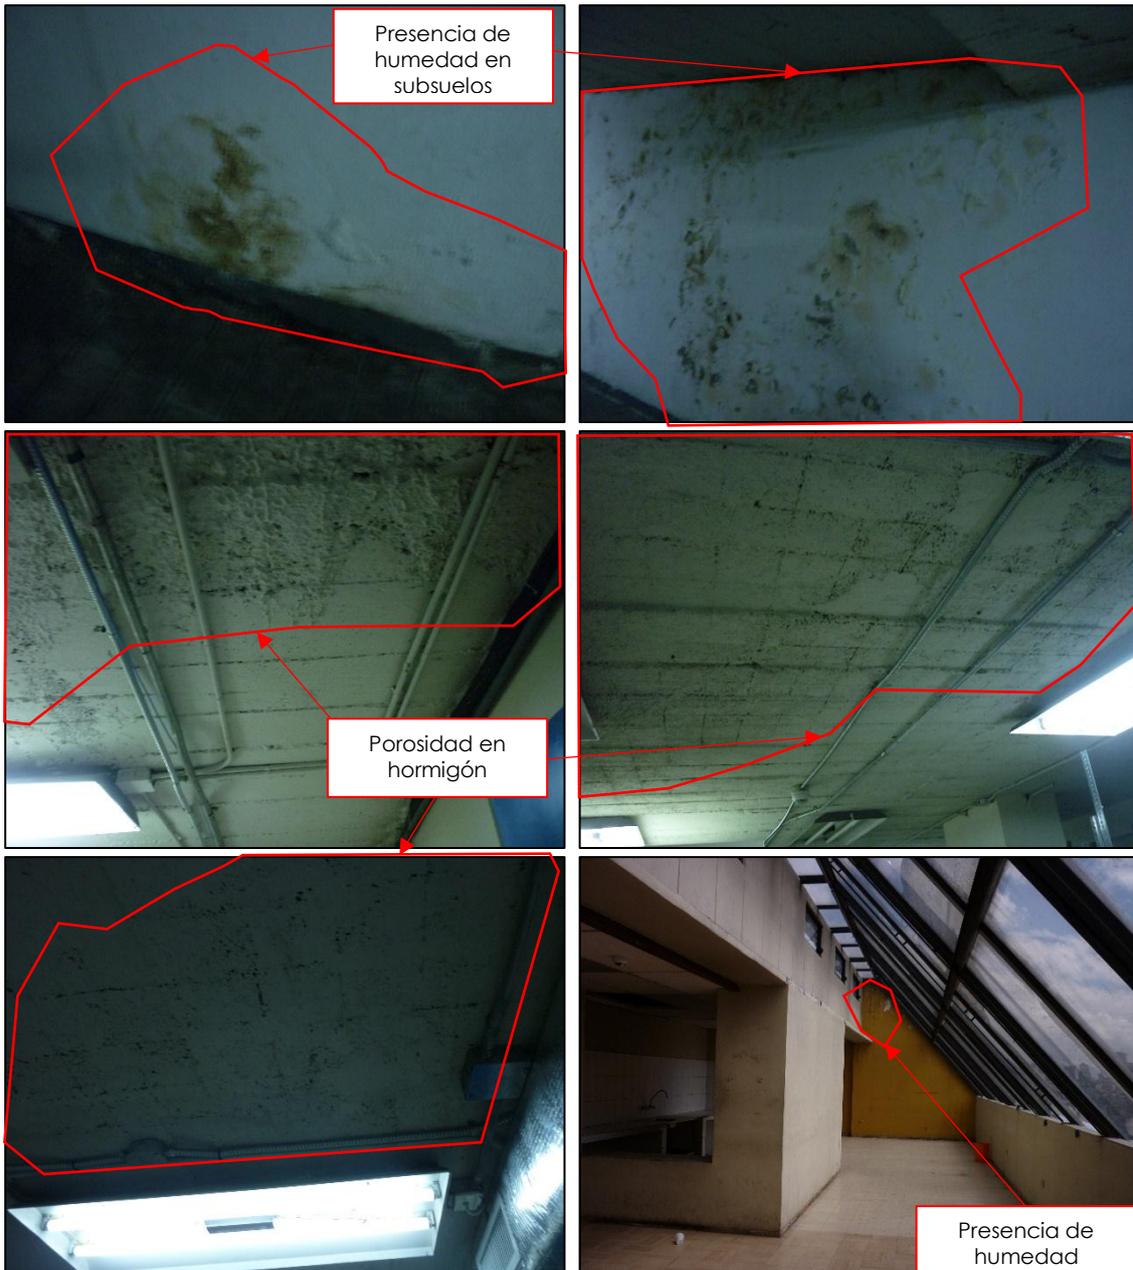
8.1.4. Afectaciones de la edificación.

- Las afectaciones que se observaron durante la visita como son, agrietamientos en acabados (pintura, estucado, masillado), áreas donde antes existían puertas y ventanas, no son de tipo estructura; y como se mencionó en Observaciones Generales no se encontró afectaciones en elementos estructurales.

- La porosidad en el hormigón observada en una de las losas de la edificación se debe a una falta de vibrado adecuado mientras se realizaba la construcción del edificio.

- Finalmente, con estos antecedentes y una vez determinada el nivel de riesgo cualitativo del Edificio Aranjuez, la Dirección Metropolitana de Gestión de Riesgos al existir un estudio realizado por la EPN-TECH sobre el inmueble, pide que se apliquen las recomendaciones existentes en el mismo, con la finalidad de que se reduzca el nivel de riesgo, y pueda brindar la seguridad para su funcionamiento.
