BOMBEROS QUITO

**INFORME 0019-DP-2022
INFORME TÉCNICO PABELLÓN DE LAS
NACIONES UNIDAS – PARQUE EL
ARBOLITO**

AGOSTO-2022

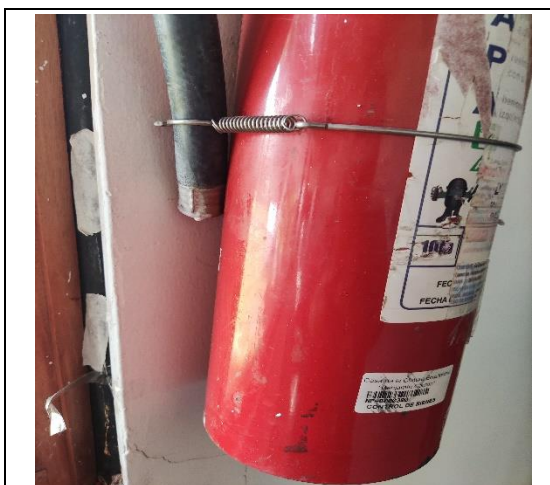
1. Las instalaciones eléctricas se encuentran en mal estado, cables sin protección, tomacorrientes y cajetines eléctricos sin tapa de protección.
2. Dispone de extintores sin boquillas en el auditorio, oficinas y aulas.
3. Debe completar iluminación de emergencia en el auditorio.
4. No dispone de pasamanos en las gradas de lado norte y los pasamanos del lado oeste se encuentran en mal estado.
5. El sistema de alarma manual contra incendios no se encuentra operativo.
6. No dispone de sistema de detección automática, panel de control y banco de batería de respaldo.

**Fotografía No. 03** Extintor sin boquilla.

1. En el establecimiento inspeccionado, las instalaciones eléctricas no se encuentran en buen estado, siendo necesario un mantenimiento general de todo el sistema.
2. El establecimiento dispone de extintores sin boquillas en el auditorio, oficinas y aulas.
3. El establecimiento no posee iluminación de emergencia en el auditorio.
4. El establecimiento no dispone de pasamanos en las gradas de lado norte y los pasamanos del lado oeste se encuentran en mal estado.
5. El establecimiento no cuenta con sistema de iniciación y notificación operativo (panel de control y banco de batería de respaldo), ni plan de emergencias.

1. El Pabellón de las Artes, debe cumplir con las condiciones técnicas en materia de prevención y seguridad contra incendios indicadas en el presente informe.

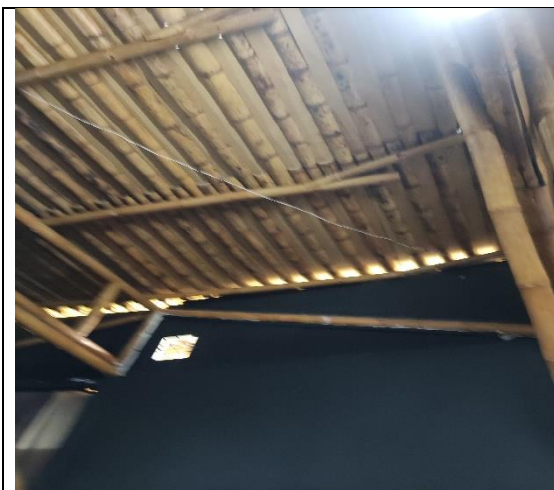
**Fotografía No. 05** Instalaciones eléctricas sin protección.

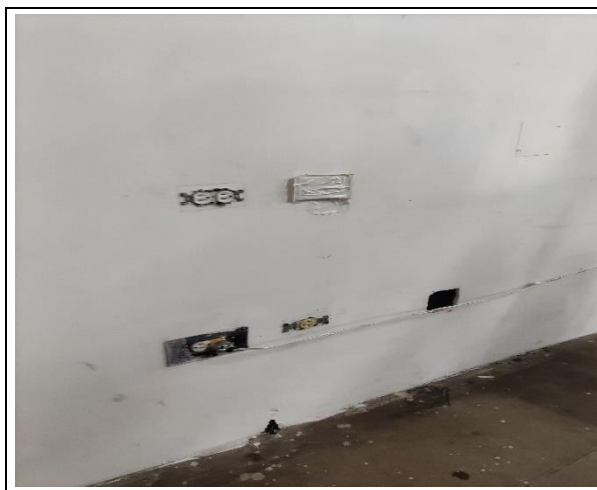
**Fotografía No. 06** Tomacorrientes y cajetines eléctricos sin tapas

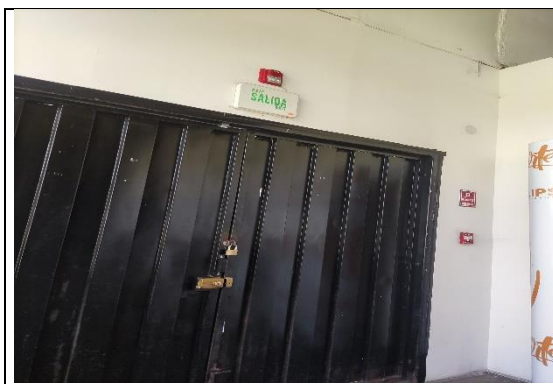
**Fotografía No. 07** Sistema de alarma manual contra incendios

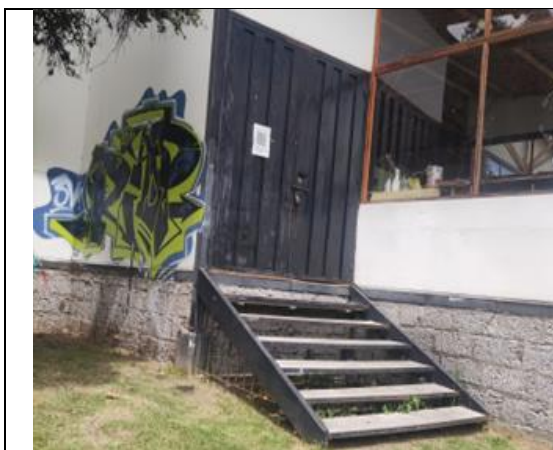
**Fotografía No. 09** Gradas sin pasamanos lado norte.
