**INFORME 002-DP-2023  
INFORME TÉCNICO PABELLÓN DE LAS  
NACIONES UNIDAS – PARQUE EL  
ARBOLITO**

FEBRERO-2023

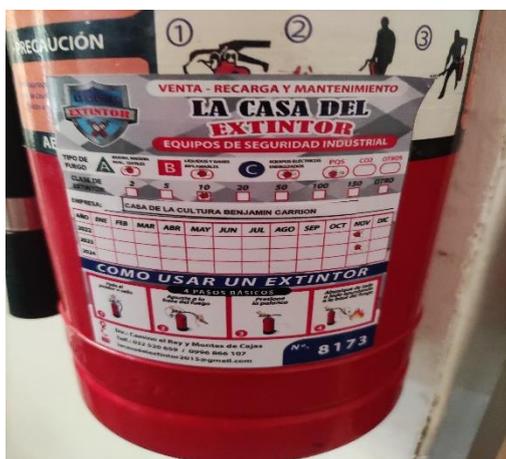
**Fotografía No. 03** Extintor sin boquilla.

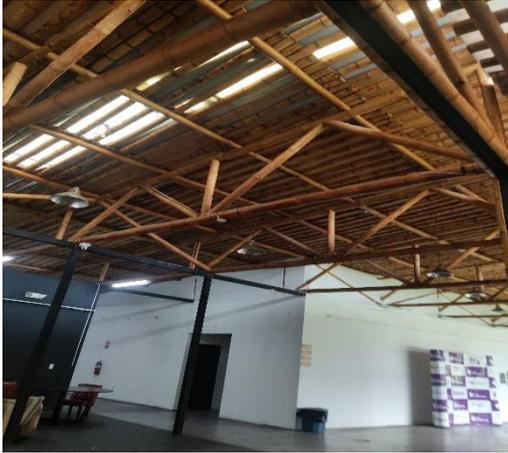
1. Las instalaciones eléctricas se encuentran en mal estado, cables sin protección, tomacorrientes y cajetines eléctricos sin tapa de protección.
2. Dispone de extintores sin boquillas en el auditorio, oficinas y aulas.
3. Debe completar iluminación de emergencia en el auditorio.
4. No dispone de pasamanos en las gradas de lado norte y los pasamanos del lado oeste se encuentran en mal estado.
5. El sistema de alarma manual contra incendios no se encuentra operativo.
6. No dispone de sistema de detección automática, panel de control y banco de batería de respaldo.

**Fotografía No. 05** Instalaciones eléctricas

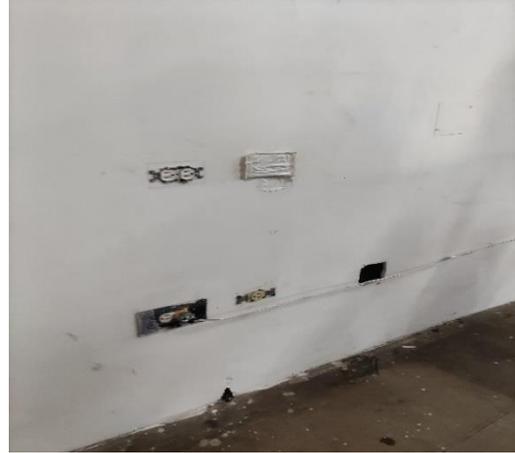
**Fotografía No. 06** Tomacorrientes cajetines

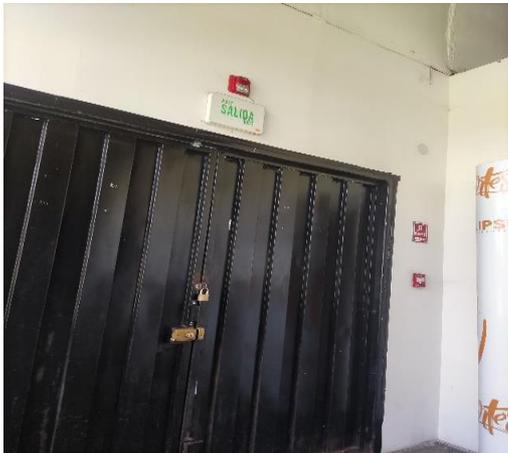
**Fotografía No. 07** Sistema de alarma contra incendios

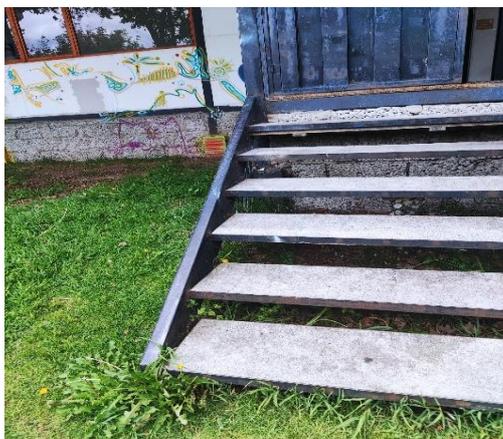
**Fotografía No. 09** Gradas sin pasamanos.

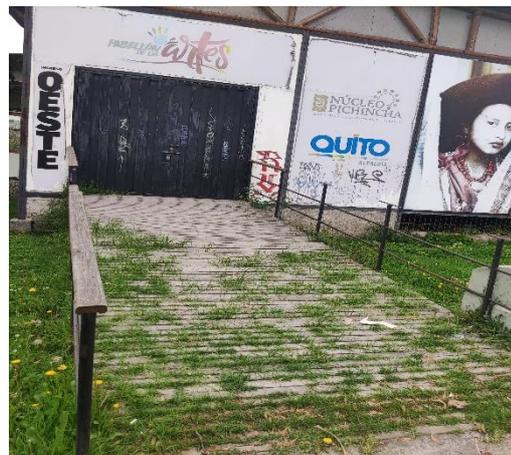
**Fotografía No. 10** Pasamanos lado oeste
