Oficio No. SGSG-DMGR-2018-0554  
DM Quito, 14 de junio de 2018  
Ticket GDOC N° 2018-019455

**Asunto:** Respuesta a solicitud de informe de riesgos  
Ref. Oficio No. UERB-0152-2018

153  
Cuentas de 153  
Nº.155-AT-DMGR-2018

**INFORME TÉCNICO**  
Evaluación de Riesgo: Solicitud UERB  
Fecha de actualización: 07/06/2018

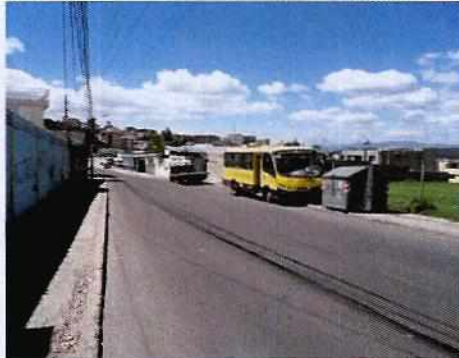
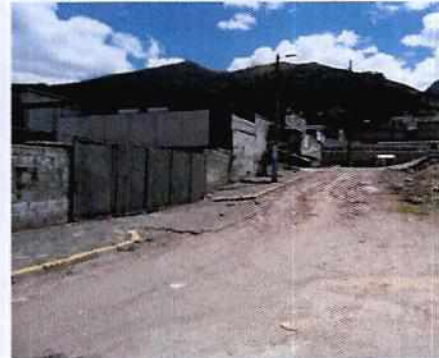
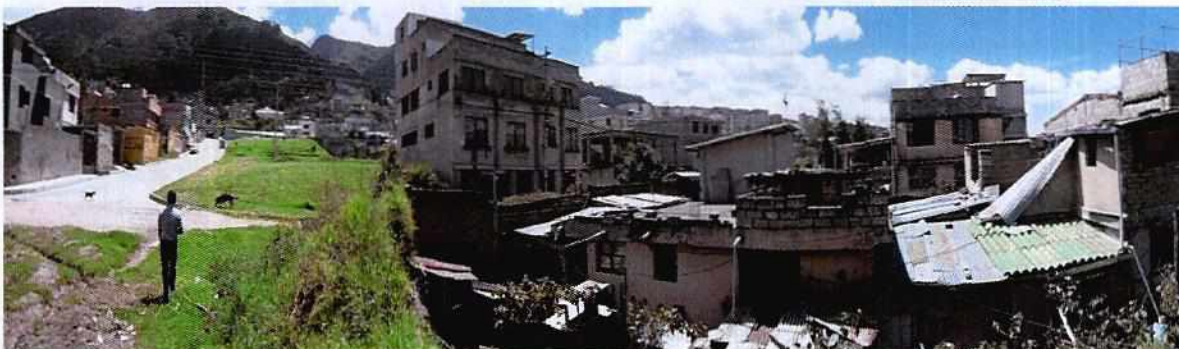
8.1.1 Entrada del barrio "Santa Cecilia".

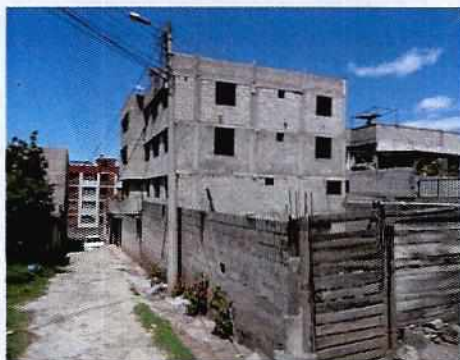
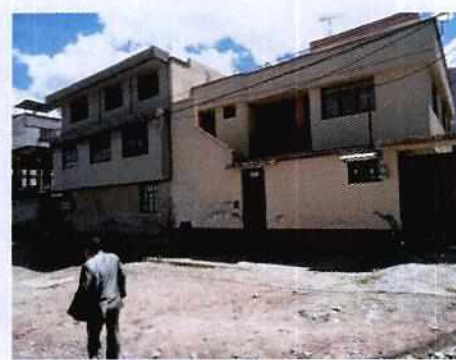
8.1.2 Materiales de las edificaciones construidas alrededor del area en estudio.

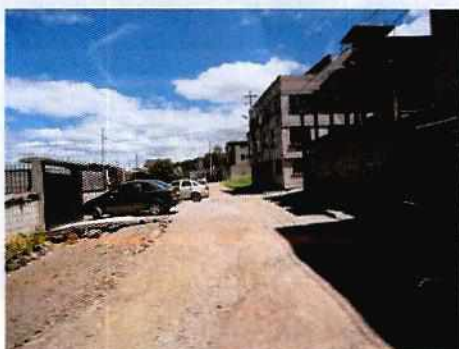
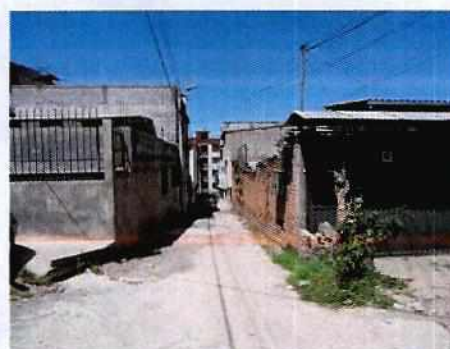
8.1.3 Corte de terreno y servicios basicos para el manejo de agua de escorrentia

- Los propietarios/poseedores de los lotes que fueron excavados y dejaron taludes expuestos y desprotegidos ante los efectos erosivos que causa la intemperie (precipitaciones, viento), deben contratar a un especialista geotécnico para que realice los estudios técnicos necesarios, como lo establece la Norma Ecuatoriana de Construcción vigente y su respectiva Guía Práctica (NEC-SE-GC), y determine las alternativas de mitigación del riesgo adecuadas según las características topográficas, geológicas, hidrogeológicas y mecánicas del suelo que conforma los taludes. Los estudios técnicos y diseños de las alternativas de mitigación seleccionadas no deberán ser considerados como requisitos durante la etapa de regularización del asentamiento humano evaluado.

- Los propietarios/poseedores de los lotes de "Santa Cecilia" no deben realizar excavaciones en el terreno (desbanques de tierra) hasta que culmine el proceso de regularización y se establezca su normativa de edificabilidad específica.

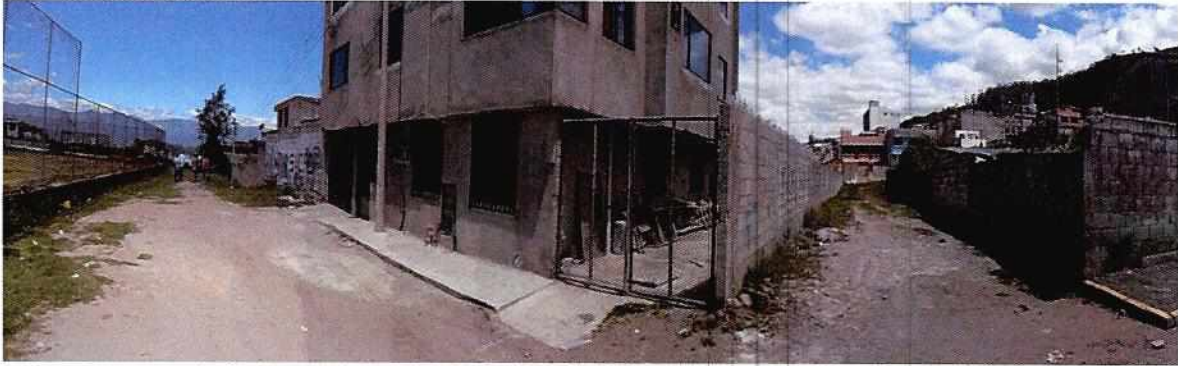
8.1.4 Pendiente del sector y uso del suelo (construcción y cortes del terreno)

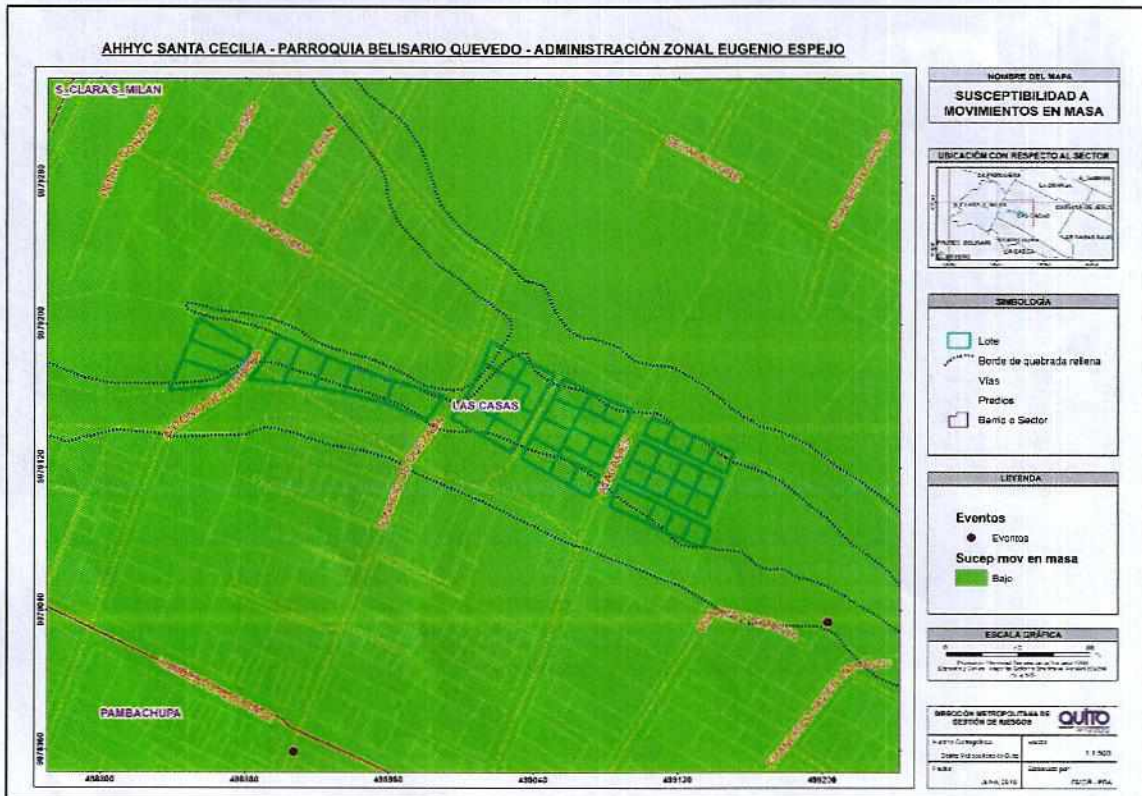
9.2.2 Susceptibilidad a Movimientos en Masa.

Según la cartografía temática disponible en la DMGR y la evaluación realizada en el sitio, el sector barrial evaluado se ubica en una zona de baja susceptibilidad ante movimientos en masa (deslizamientos, caída de bloques/rocas). Con esta información se considera que la **Amenaza por Movimientos en Masa es Baja**, en el AHHYC "Santa Cecilia". Sin embargo se debe considerar que el AHHYC se encuentra rodeado de dos quebradas rellenas afectando parcialmente a varios lotes (1, 2, 3, 4, 13, 14, 15, 16, 17, 20, 21, 24, 27, 30, 31, 32, 33, 34, 35, 36, 37, 38 y 41), motivo por el cual se tiene un nivel de **Amenaza Alto por subsidencia o hundimiento del terreno**.
