**Asunto:** Informe Técnico – AHHC “Mirador de Bellavista”.

**INFORME TÉCNICO**  
**Análisis de amenazas, vulnerabilidades y riesgos**  
**Asentamiento Mirador de Bellavista, Parroquia Calderón,**  
**Administración Zonal Calderón**  
**Fecha de inspección: 20/02/2019**

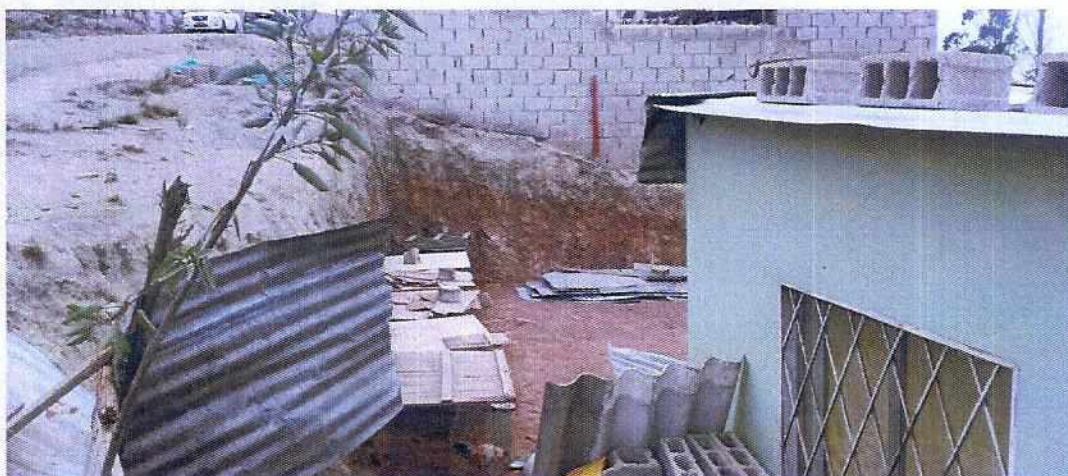
<p>de desprendimientos del terreno y arrastre de material por acción de procesos erosivos de origen hídrico.</p> <p>En la parte posterior del lote 07 se evidencia un corte de terreno sin protección y colindante a la calle E9C, con una altura aproximada de 3.00 metros y alejado 2.00 metros de la vivienda (<b>Foto 4.1.1</b>). En la parte frontal del lote 07 se evidenció un relleno de terreno dispuesto de forma anti técnica (<b>Foto 4.1.2</b>) en el cual se reconoce material heterogéneo generando condiciones de riesgo y potencial afectación a la calle E9C y a los lotes ubicados en cotas inferiores (lote 06, 05 y área comunal).</p> <p>En la parte posterior y laterales del lote 17 se evidenció un corte de terreno de aproximadamente 3.00 metros y alejado 2.00 metros de la vivienda existente, este corte presenta rasgos de inestabilidad y evidencia de erosión del material que lo compone (<b>Foto 4.1.3</b>).</p> <p>El lote 23 al igual que la edificación existente en este lote, al estar junto al corte del terreno generado por el propietario del lote 17 presenta un alto riesgo de generar deslizamientos y potenciales afectaciones a la vivienda al no tener suficiente retiro del borde superior del corte (<b>Foto 4.1.4</b>).</p> <p>El lote 20 presenta rasgos de inestabilidad y de erosión hídrica, este lote se encuentra colindante con la calle E9C con un corte de terreno de aproximadamente 2.00 metros de altura (<b>Foto 4.1.5</b>).</p> <p>La vía del asentamiento (calle E9C) no presentan ninguna obra de conducción de aguas de escorrentía, por lo cual se observa la presencia de surcos y cárcavas como evidencia de erosión hídrica, esta falta de conducción de aguas de escorrentía genera afectación en los lotes que se encuentran bajo el nivel de la calle (<b>Foto 4.1.6</b>).</p>

###### 4.1.1. Corte del terreno en la parte posterior del lote 07

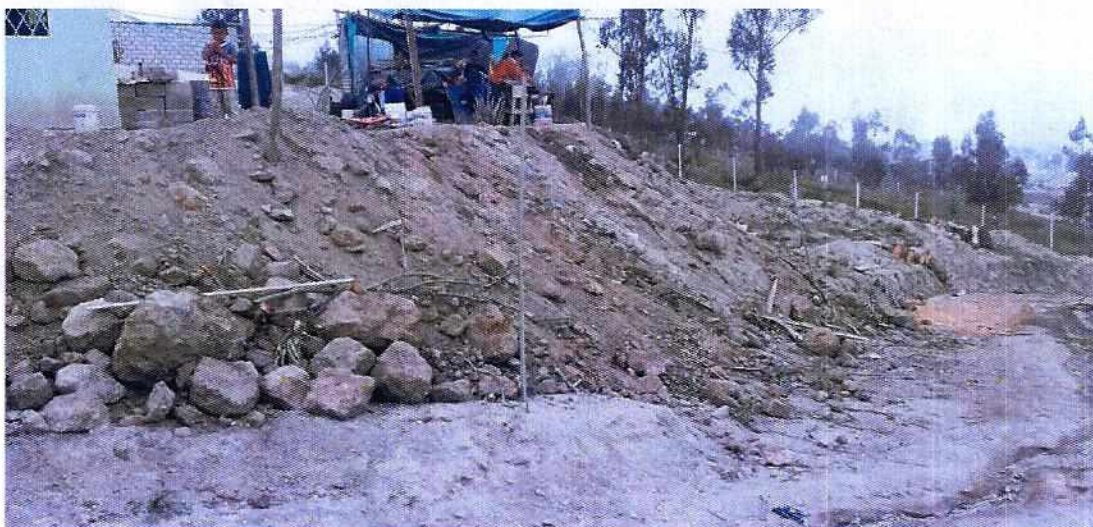
###### 4.1.2. Relleno anti técnico en la parte frontal del predio 07

- Los propietarios de los lotes 17 y 20 deberán implementar la respectiva solución estructural en los cortes existentes en sus predios, el tipo de solución adecuado (cuentas, muros de protección o estabilización) será determinado por un profesional responsable posterior a un estudio de estabilidad de taludes avalado por la Dirección Metropolitana de Gestión de Riesgos.
- El propietario del lote 07 deberá realizar las obras de mitigación correspondientes, tanto la protección del corte ubicado en la parte posterior del predio así como la estabilización del relleno antrópico ubicado en la parte frontal del mismo.

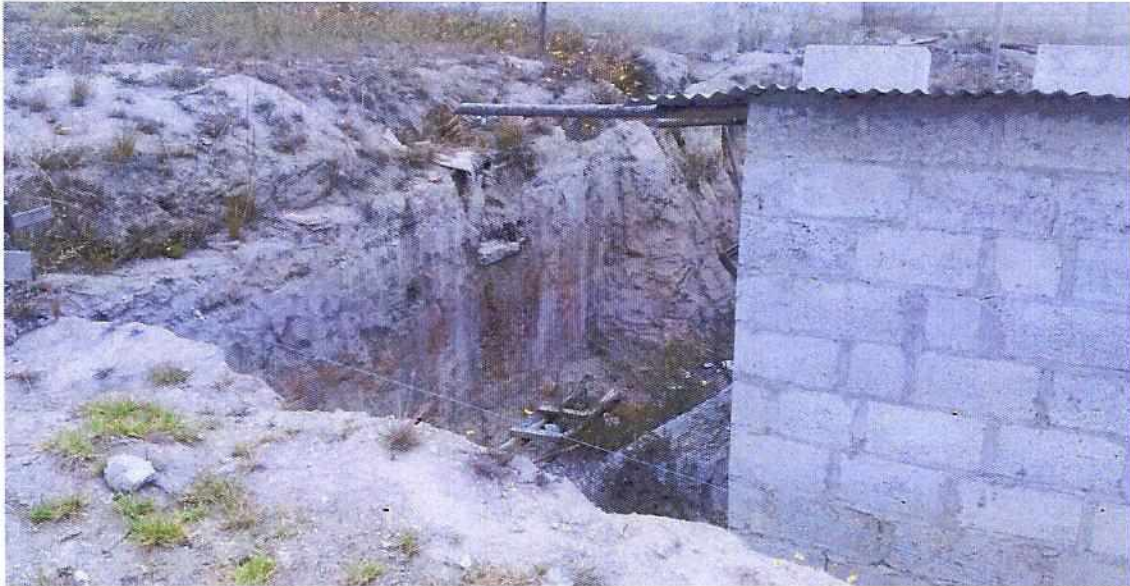
4.1.3. Corte de terreno en la parte posterior del lote 17

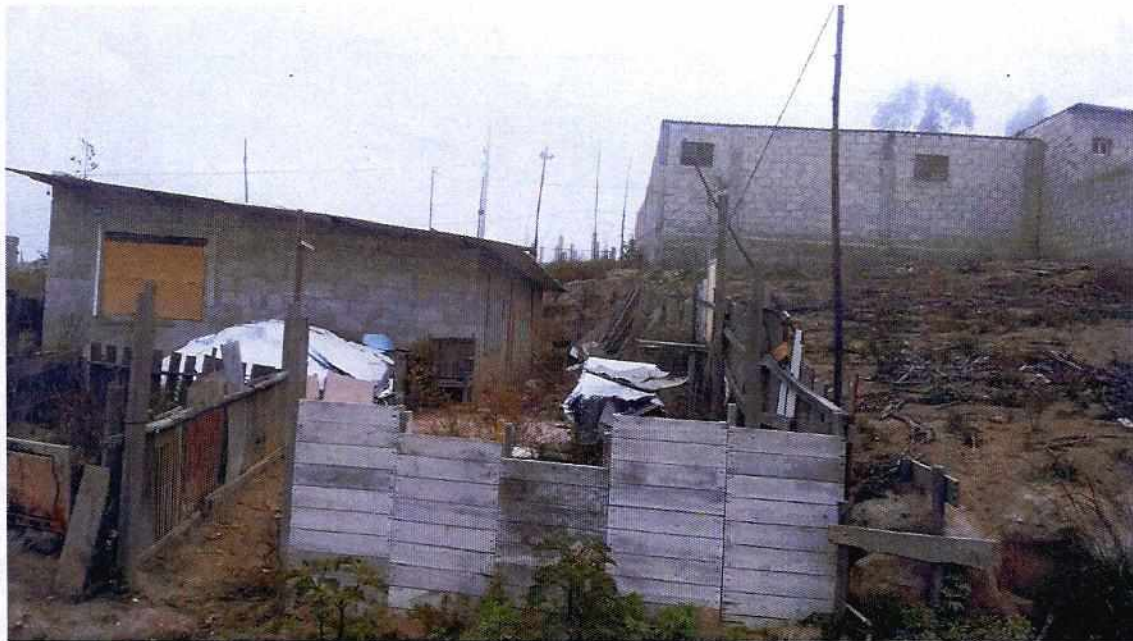
4.1.4. Edificación en el lote 23, cercano al corte del lote 17.

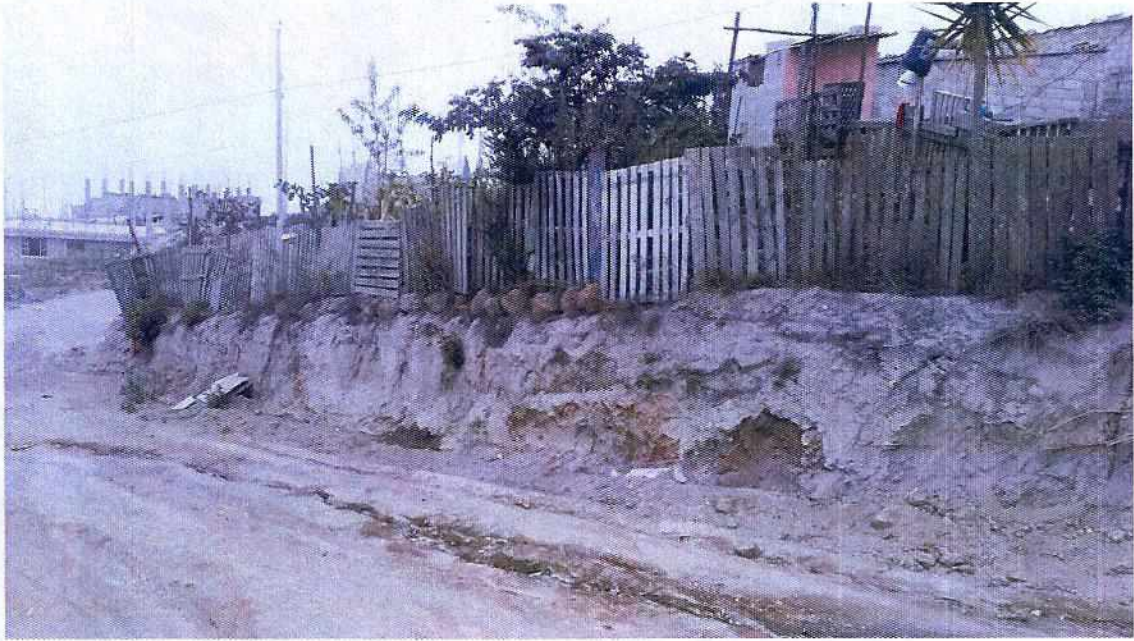
4.1.5. Corte del lote 20 a la calle E9C.

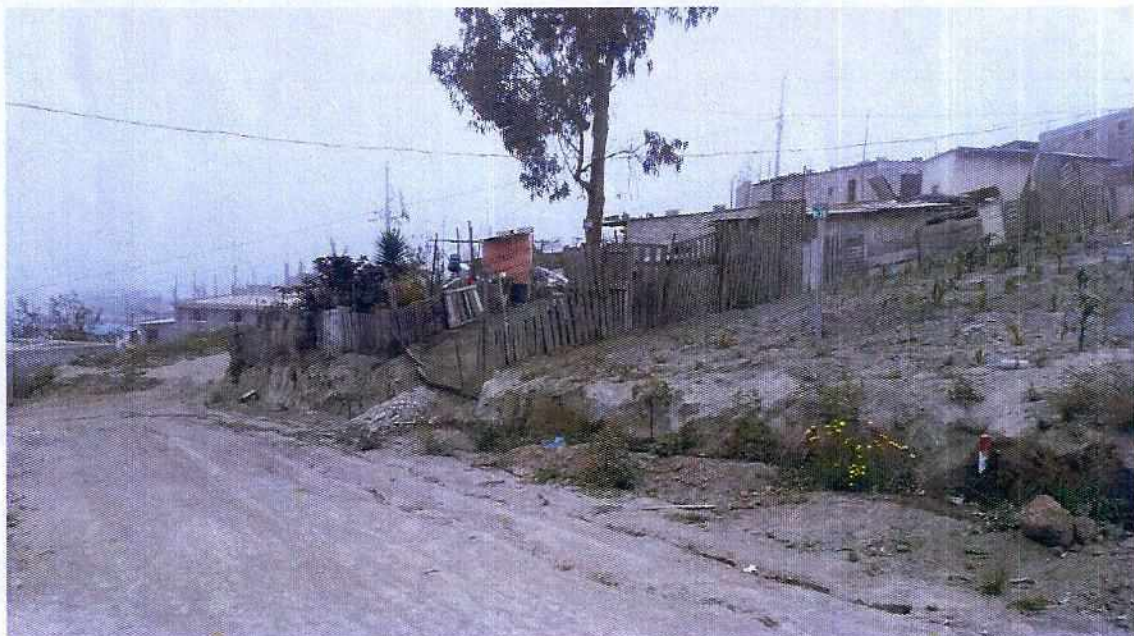
4.1.5. Estado de la calle E9C, afectada por procesos de erosión hídrica.

- En general se observa una alta afectación por procesos de erosión superficial tanto en los lotes como en calle E9C, debido principalmente a que no existen obras de protección de taludes ni obras de conducción de aguas de escorrentía.
- La principal obra de mitigación en el sector corresponde a la implementación de obras de infraestructura pública: alcantarillado, aceras, bordillos e infraestructura vial, las cuales serán responsabilidad de las entidades públicas correspondientes.
