INFORME DE RIESGOS

Asunto: Alcance y criterio de Informe de Riesgos del AHHYC "Proyecto El Carmen I"

INFORME TÉCNICO
Evaluación de Riesgo: Solicitud UERB
Fecha de inspección: 27/10/2018

Coordenadas WGS 84/UTM 17S	Administración Zonal	Parroquia	Nombre del barrio
X: 783846; Y: 9986824 Z: 2760 msnm aprox.	CALDERÓN	CALDERÓN	PROYECTO EL CARMEN 1

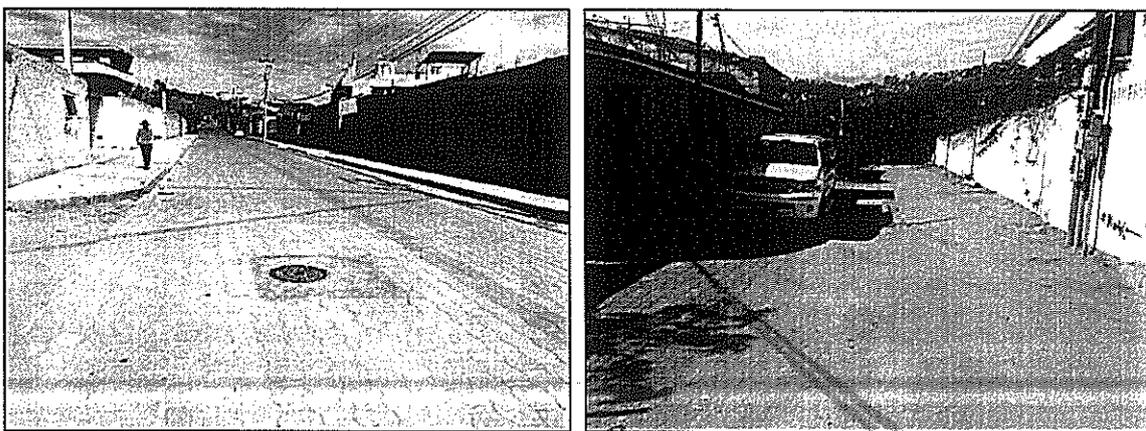
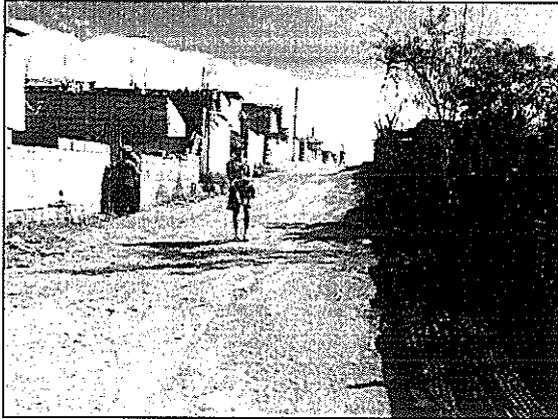
8.1.2 Vías del AHHYC "Proyecto el Carmen I":

Sistema Vial: Al ser La calle Oe13 adoquinada, con bordillos, sumideros para recolección de aguas lluvias, y sin cunetas presentando así una vulnerabilidad física baja ante fenómenos de erosión especialmente en temporada de lluvia; mientras que las demás calles del barrio al ser de tierra afirmada, sin cunetas, ni sumideros y tampoco bordillos presentando así una vulnerabilidad física muy alta ante fenómenos de erosión especialmente en temporada de lluvia.

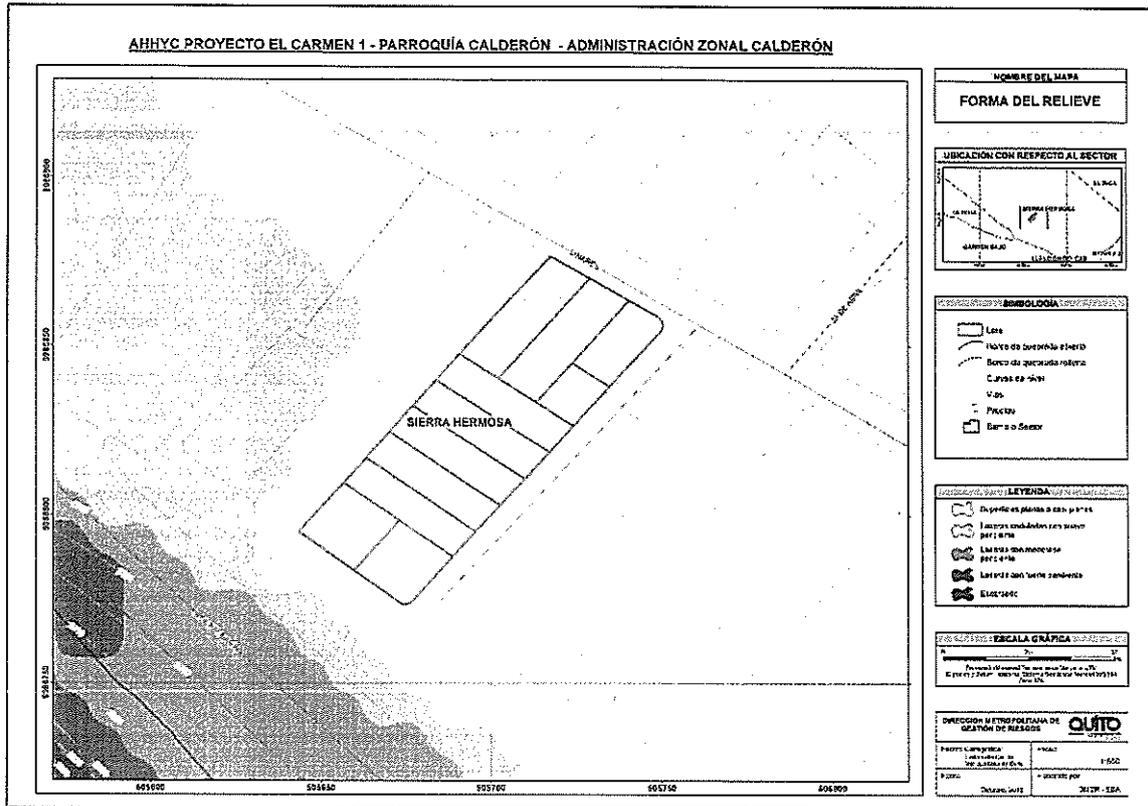
9.1.4 Pendiente.

El AHHC "Proyecto El Carmen 1" está ubicado en una planicie de origen tectónico con una pendiente del terreno que oscila entre 0 - 5 % (0°-5°).
