INFORME DE RIESGOS

Oficio Nro. GADDMQ-SGSG-DMGR-2020-0024-OF

Asunto: Alcance y criterio de Informe de Riesgos del AHHYC "Daniel Montoya Segunda Etapa"

INFORME TÉCNICO
Evaluación de Riesgo: Solicitud UERB
Fecha de inspección: 13/10/2018

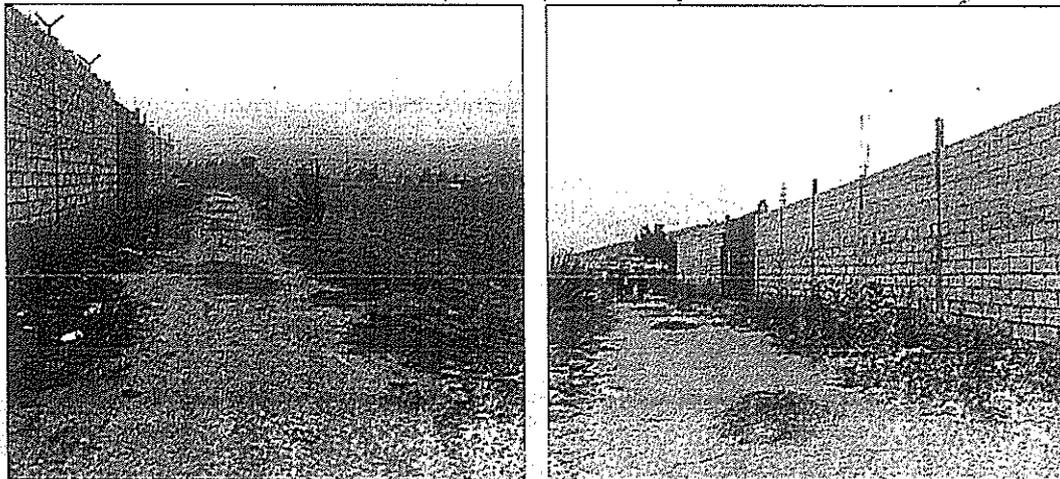
8.1.1 Vías del AHHYC "Daniel Montoya 1 Etapa 2".

Otro tipo de información física relevante	De acuerdo a la geodatabase disponible en esta Dirección por los lotes 1 y 2 atraviesa un borde de quebrada rellena. La calle Gonzalo Córdova es de suelo natural afirmada y no cuenta con sistemas de conducción de aguas lluvias.
---	--

Sistema Vial: La calle Gonzalo Córdova es de tierra afirmada, sin cunetas, ni sumideros y tampoco bordillos presentando así una vulnerabilidad física muy alta ante fenómenos de erosión especialmente en temporada de lluvia.

- Se recomienda que mientras se implementa la infraestructura básica por parte de la Municipalidad posterior a la Ordenanza de regularización del AHHYC, mediante mingas comunitarias se implemente un sistema adecuado de conducción de escorrentía

pluvial (cunetas o zanjas) en los pasajes de tierra afirmada para prevenir la erosión del suelo, arrastre y acumulación de material sólido en lotes o barrios ubicados en cotas inferiores.

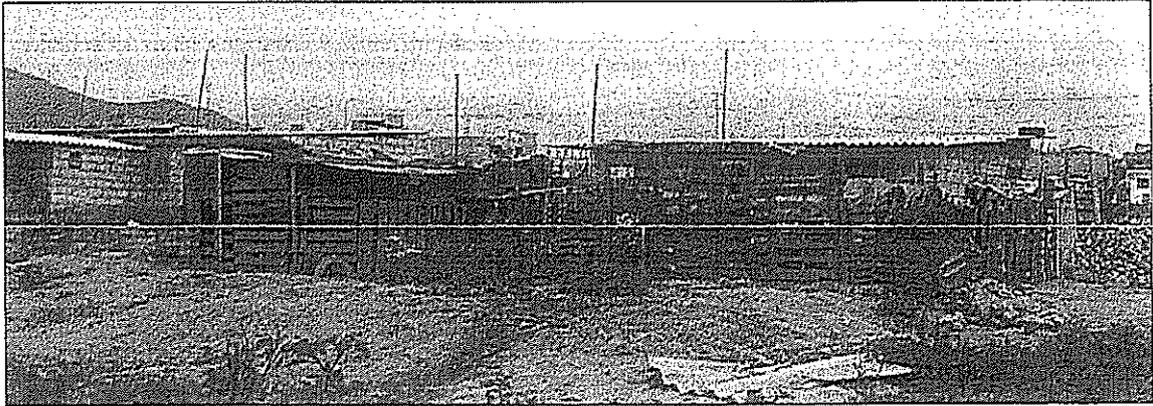
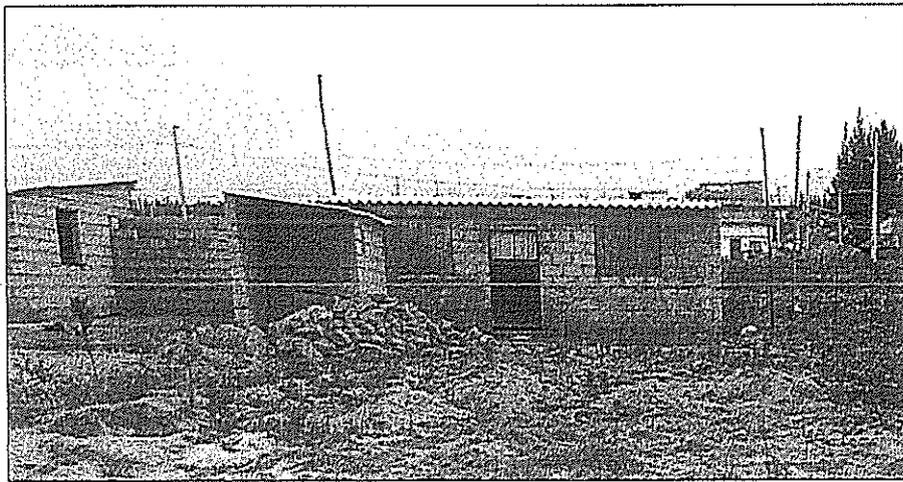
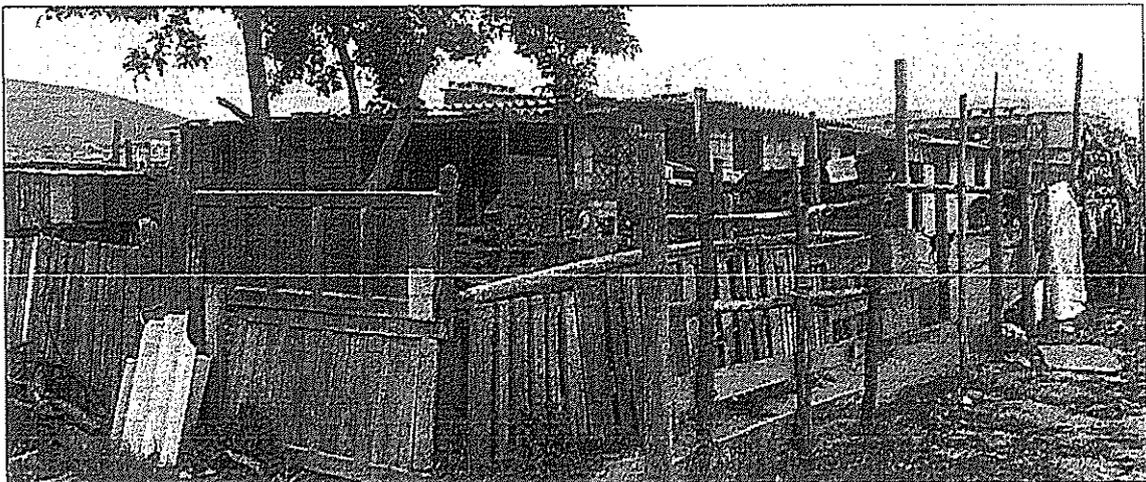
8.1.2 Materiales y sistemas constructivos en el área en estudio

- Por eventos sísmicos: Analizando las patologías estructurales, irregularidades en planta y elevación, sistema estructural de las edificaciones, tipo de mampostería, tipo de cubierta, sistemas de entrepisos, número de pisos, año de construcción, estado de conservación de la edificación, el suelo sobre el cual está cimentada la estructura; se estableció para la tipología constructiva indicada en el ítem Tipo de Edificaciones de la Sección 2, corresponde a una vulnerabilidad física como se detalla a continuación:

- Por eventos volcánicos: Analizando el tipo de cubierta, número de pisos, material de paredes, sistema estructural, estado de conservación, año de construcción; la tipología constructiva indicada en el ítem Tipo de Edificaciones de la Sección 2, corresponde a una vulnerabilidad física:

- Se recomienda que los propietarios y/o poseesionarios actuales no construyan viviendas adicionales en el macrolote evaluado, ni aumenten pisos sobre las edificaciones existentes, hasta que el proceso de regularización del asentamiento culmine y se determine su normativa de edificabilidad específica que deberá constar en sus respectivos Informes de Regulación Metropolitana, previa emisión de la licencia de construcción de la autoridad competente. Una vez culminado el proceso de regularización del suelo para el AHHYC "Daniel Montoya Segunda Etapa", se deberá contratar un estudio geotécnico del suelo para conocer parámetros mecánicos que permitan diseñar y construir las futuras viviendas según la Norma Ecuatoriana de Construcción vigente.

- Posterior a la regularización del AHHYC "Daniel Montoya Segunda Etapa", las edificaciones en proceso de construcción, aumento en planta o elevación y demás edificaciones dentro del área en análisis, que no dispongan de un diseño estructural o algún tipo de asesoría técnica, los propietarios deberán contratar a un especialista (Ingeniero/a Civil), para que realice evaluaciones estructurales de las viviendas y proponga alternativas de reparación y/o reforzamiento estructural en caso de ameritarlo.

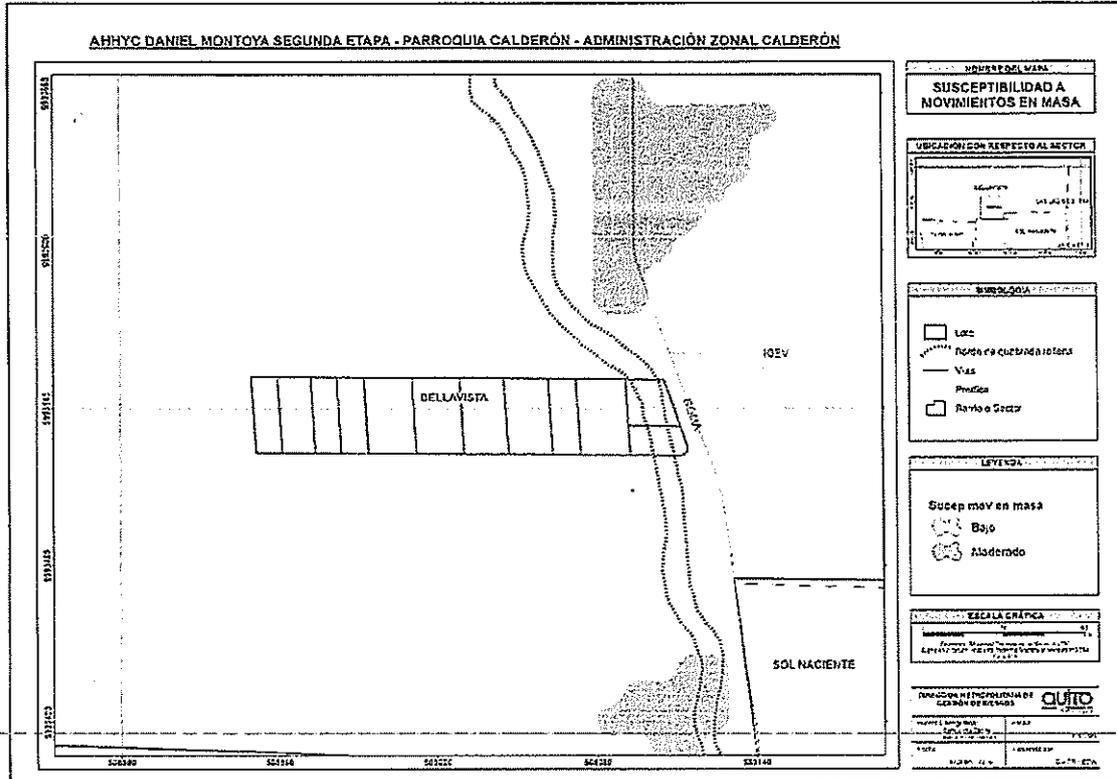
9.1.2 Susceptibilidad a Movimientos en Masa.

Según la información descrita, se considera que la **Amenaza por Movimientos en Masa de tipo deslizamiento es Bajo** en el AHHYC "Daniel Montoya Segunda Etapa" de la parroquia Calderón.

Sin embargo, debido al tipo de material dominante en la zona el cual presenta muy poca cohesión, en períodos de lluvias intensas y prolongadas se presentan fenómenos de erosión superficial y arrastre de materiales como flujos de lodo y escombros, además de la presencia de quebrada rellena por los lotes 01 y 02. Por tal motivo la Amenaza por Movimientos en Masa de tipo deslizamiento es **Baja** en principio principalmente para los lotes 01 y 02.

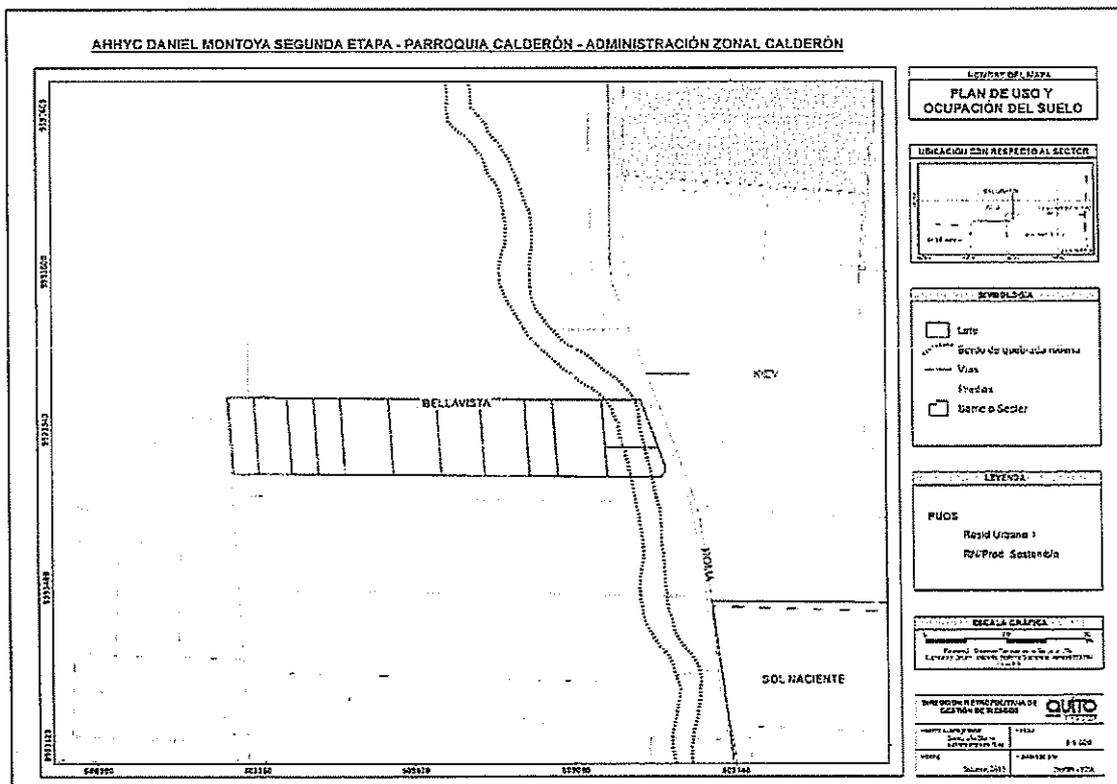
9.1.3 Plan de Uso y Ocupación del Suelo.

Ítem	Descripción										
Área	11 lotes, pertenecientes al barrio "Daniel Montoya Segunda Etapa", con un área total de 4.628,91 m².										
PUOS	Según el Plan de Uso y Ocupación del Suelo del año 2018, el área de Uso Vigente es de tipo Residencial Rural 1, en su totalidad, cabe recalcar que para los lotes # 01; 02 atraviesa un borde de quebrada rellena.										
Relieve	Los predios evaluados se encuentra ubicados en los 2770 msnm y los 2765 msnm, con una diferencia altitudinal de cinco metros sobre el nivel del mar. Además presenta una forma de relieve. Superficies planas a casi planas con una inclinación no mayor a los seis grados.										
Número de Edificaciones	06 lotes con edificación, representando una consolidación del 54.55 %.										
Tipos edificación : Casa/edificio de departamentos/Med lagua (Construcción Informal)/Otro (especificar)	Al tratarse de una inspección visual, no se realizó ninguna prueba de tipo exploratorio, ni de remoción de materiales, sino de la evaluación de las edificaciones observadas exteriormente a los elementos estructurales y no estructurales, así como de los materiales de construcción. En el área de análisis existe una tipología estructural con las siguientes características: 1. Edificaciones de una planta, constituidas con sistemas de mampostería simple de bloque fijado con mortero (arena, cemento, agua), cubierta con correas de madera que soportan planchas de fibrocemento/zinc, varias de las cubiertas se encuentran presionadas empíricamente con bloque o llantas, además de no contar la edificación con enlucidos Adicionalmente en el área de análisis se observó: <ul style="list-style-type: none"> • Cerramientos conformados con columnas de hormigón armado y metálicas, mampostería de bloque. • Cerramientos provisionales que constan con puntales de madera y alambre de púas. • Construcciones menores que constan con puntales y paredes de madera, cubierta con correas de madera y planchas de zinc. 										
Uso edificación (vivienda, comercio, industria, educación)	Vivienda										
Existencia de servicios básicos (sí/no)	<table border="1"> <tr> <td>Energía eléctrica</td> <td>Agua potable</td> <td>Alcantarillado</td> <td>Alcantarillado</td> <td>Sanitario</td> </tr> <tr> <td>SÍ</td> <td>SÍ</td> <td>NO</td> <td>NO</td> <td>NO</td> </tr> </table>	Energía eléctrica	Agua potable	Alcantarillado	Alcantarillado	Sanitario	SÍ	SÍ	NO	NO	NO
Energía eléctrica	Agua potable	Alcantarillado	Alcantarillado	Sanitario							
SÍ	SÍ	NO	NO	NO

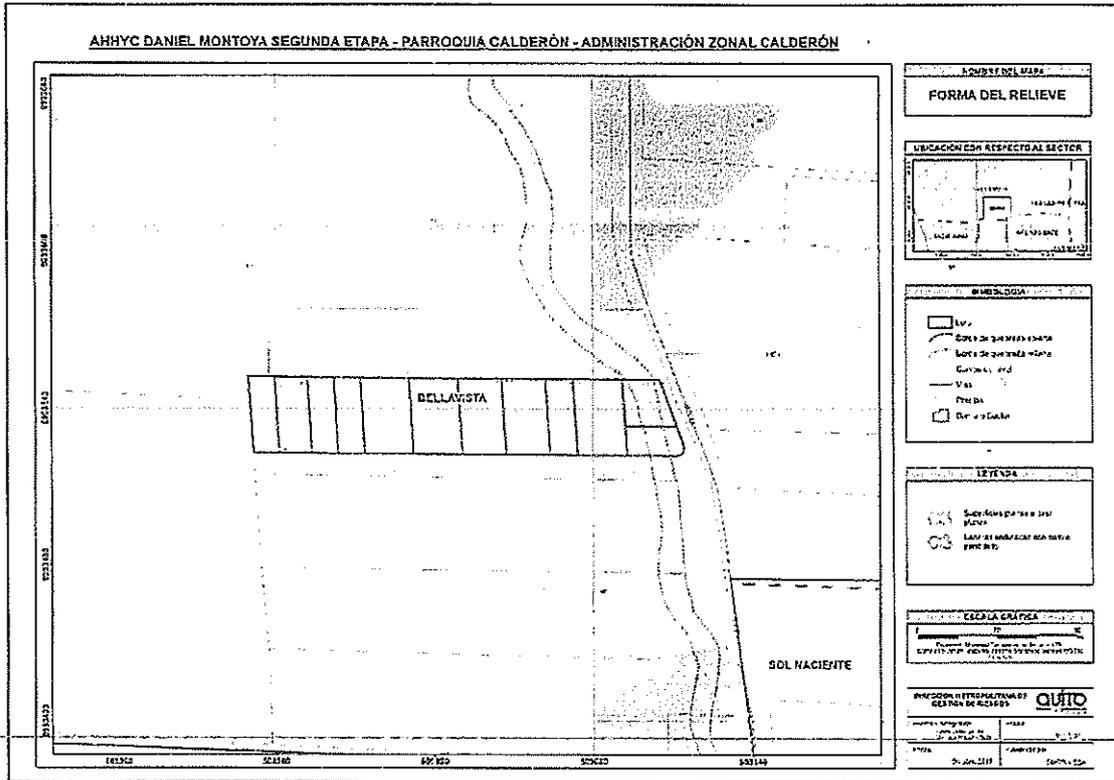
9.1.4 Pendiente

Debido a las bajas pendientes de la ladera donde se ubica el AHHYC "Daniel Montoya Segunda Etapa", no existen excavaciones o cortes del terreno que hayan generado taludes de gran altura.
