**MEMORANDO N° AZQ-DGT-UTV-2018-1309**

**ASUNTO:** Informe Trazado Vial

**Asunto:** Informe de Riesgo para el AHHYC "Marcelo Ruales"

**INFORME TÉCNICO**  
Evaluación de Riesgo: Solicitud UERB  
Fecha de inspección: 30/11/2019

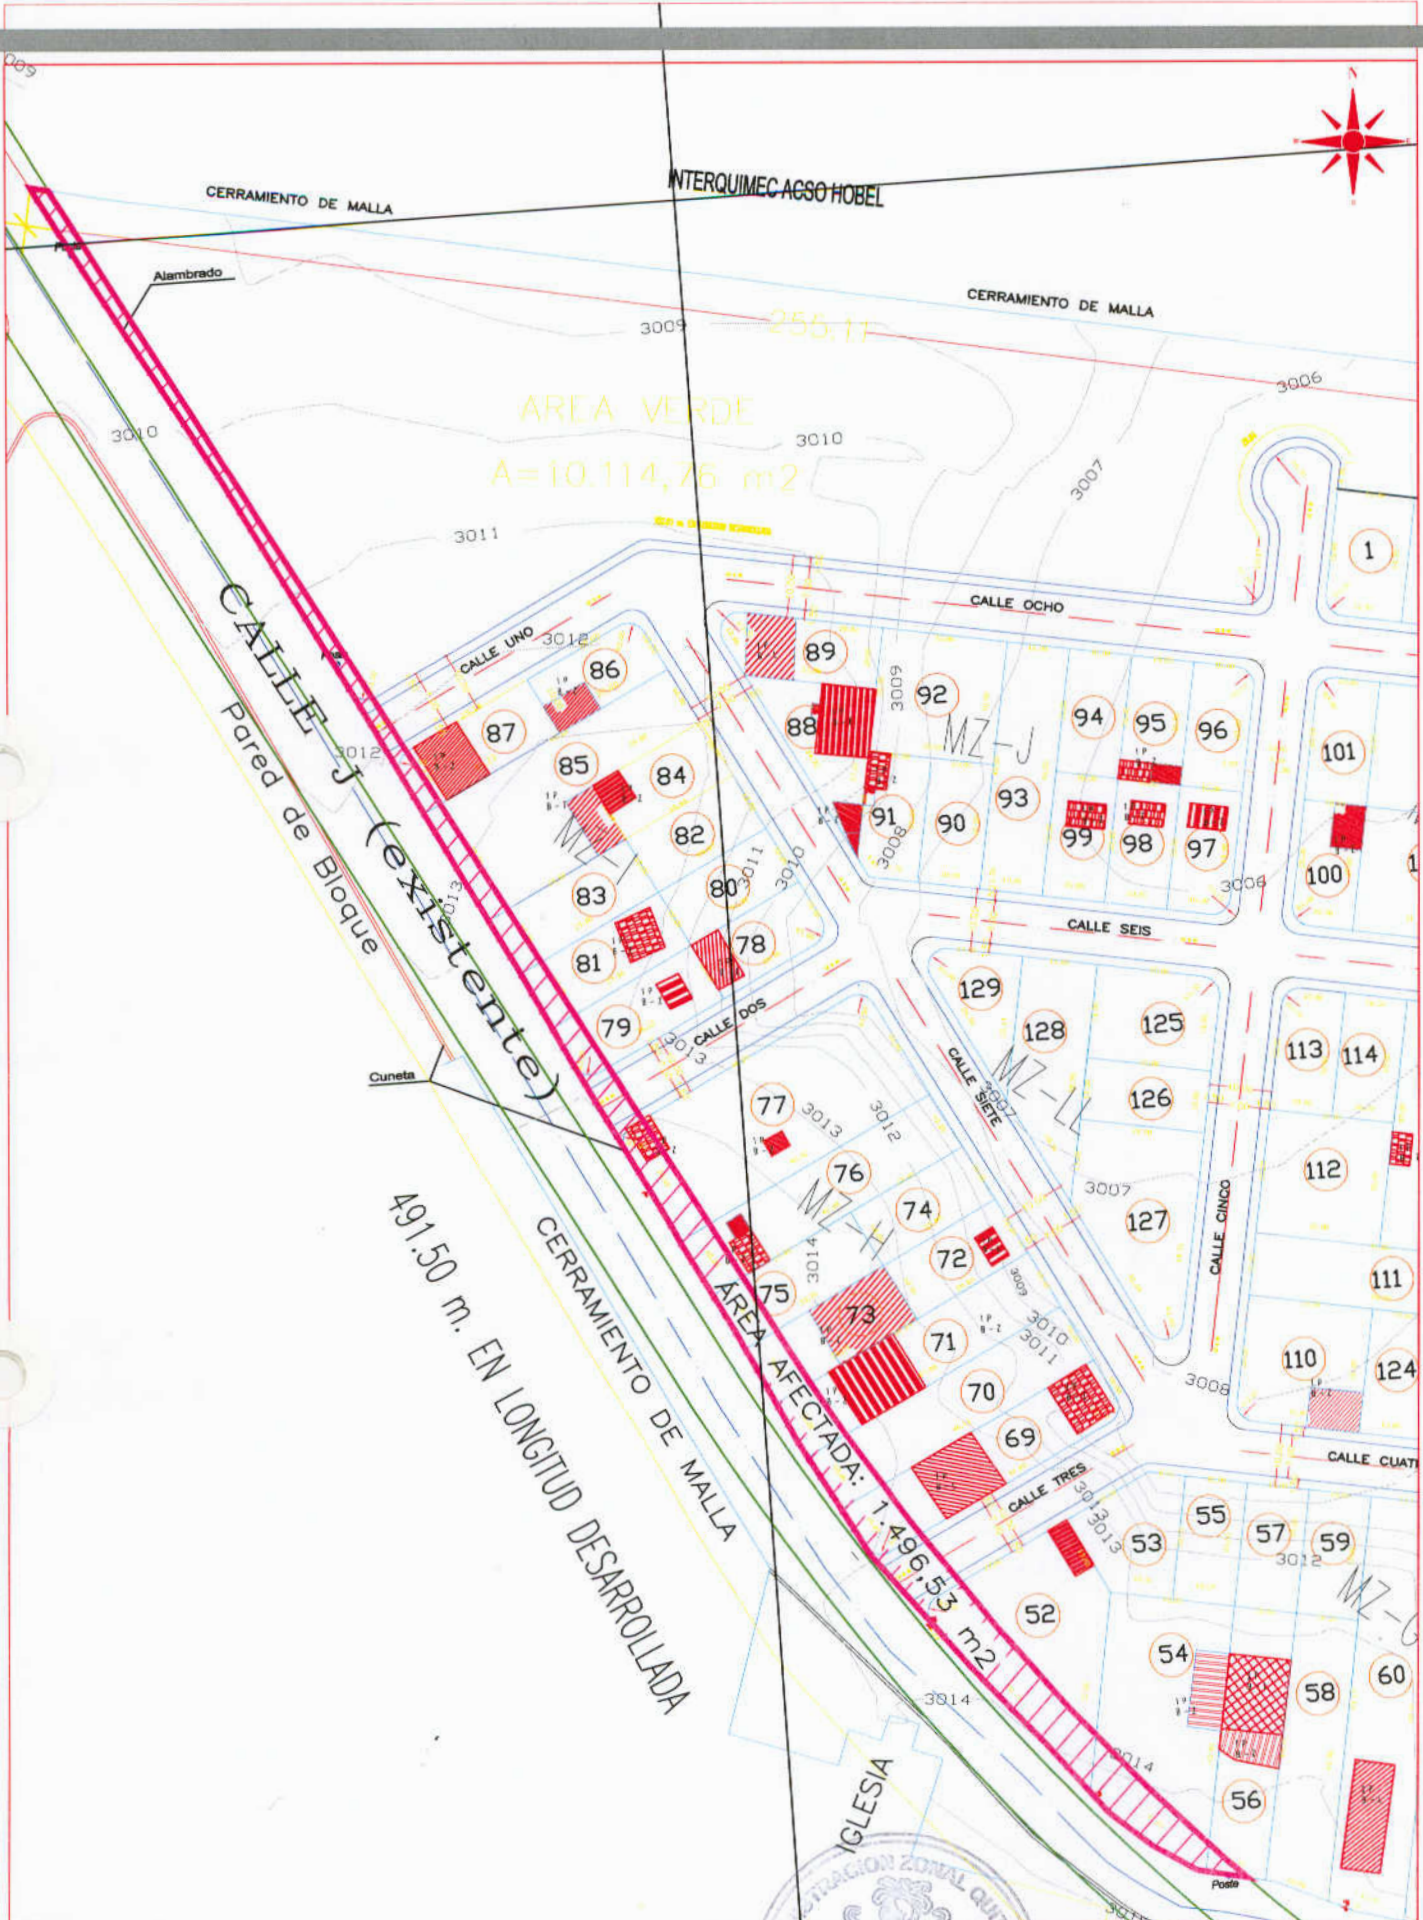
PLANO DE REPLANTEO VIAL

Cabe mencionar que el barrio en mención (macrolote) en el lindero Sur y Occidente se encuentra afectado por la Calle J con un área de 1.496,53 m<sup>2</sup> (Sección de vía de 18.00 m), calle que consta aprobada mediante Resolución de Concejo N° C-702 de fecha 07 de diciembre de 2012, por este motivo se deberán respetar estas secciones aprobadas.

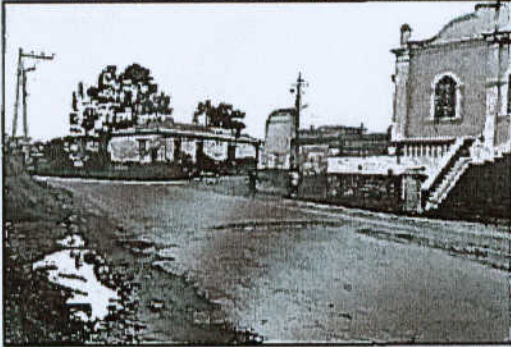
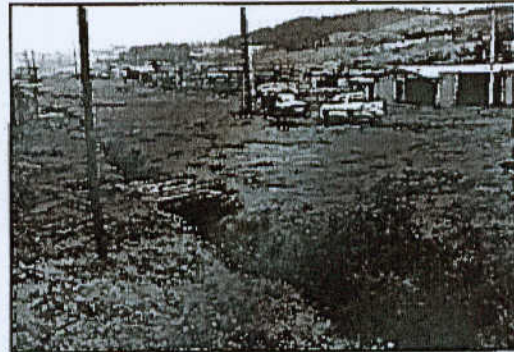
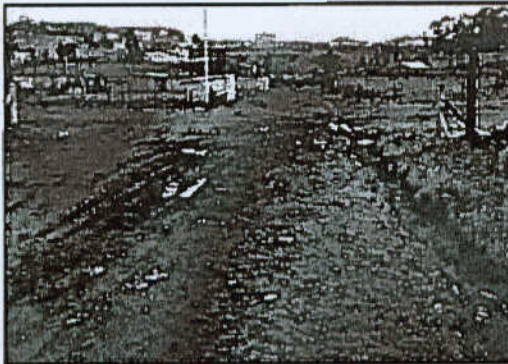
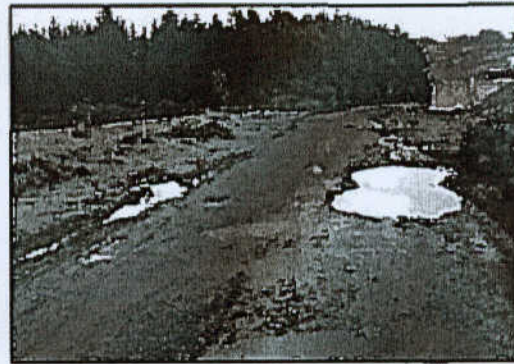
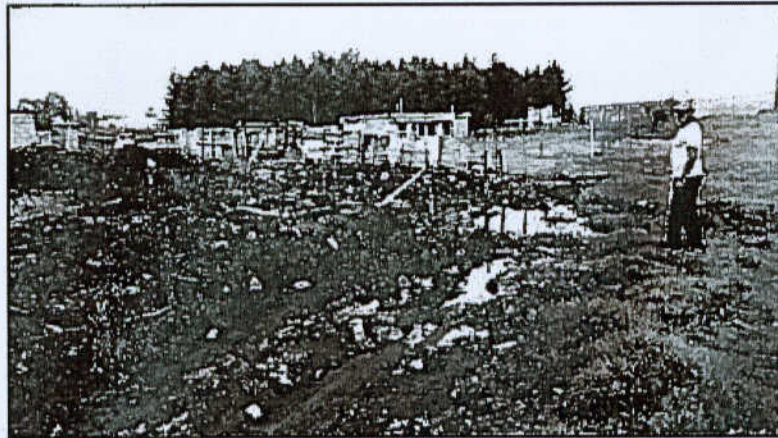
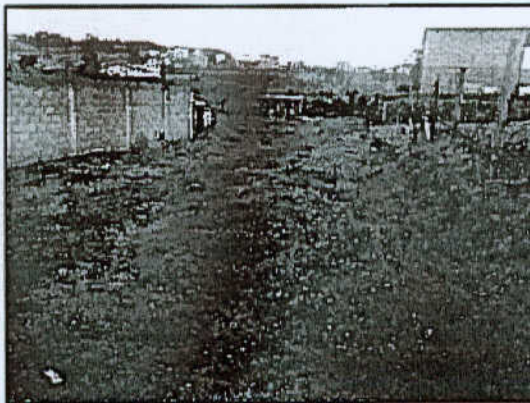
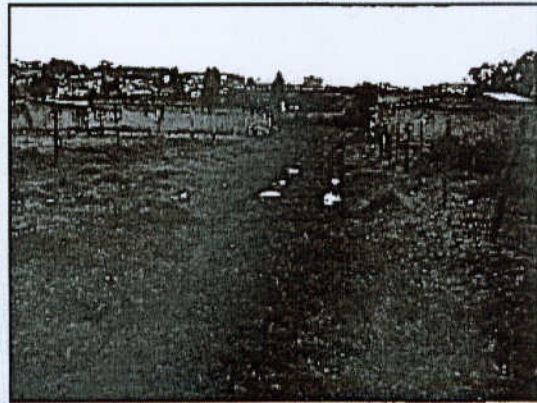
9.1.1 Vías y pasajes existentes en el AHHC "Marcelo Ruales, El Cisne Segunda Etapa"

Adicionalmente, varios pasajes internos del barrio evaluado son de tierra afirmada y no cuenta con infraestructura adecuada para manejo de escorrentía pluvial (cunetas, sumideros, alcantarillado u obras de estabilización).

solicitar el criterio técnico de la EPMAPS para que se implemente el sistema de alcantarillado pluvial y sanitario (dependiendo del caso) que evite la erosión del suelo por ser una zona que presenta una pequeña inclinación, y mejorar las condiciones de vida de la población mediante los servicios descritos. Acciones que restringirán la erosión del suelo y saturación para anegamientos en época de lluvia ya que esta recorre a favor de la pendiente generando mayor inestabilidad e infiltración al terreno.

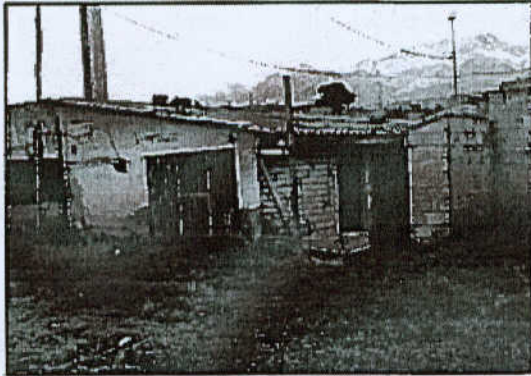
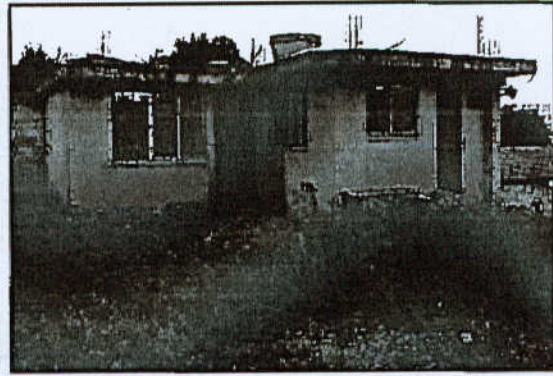
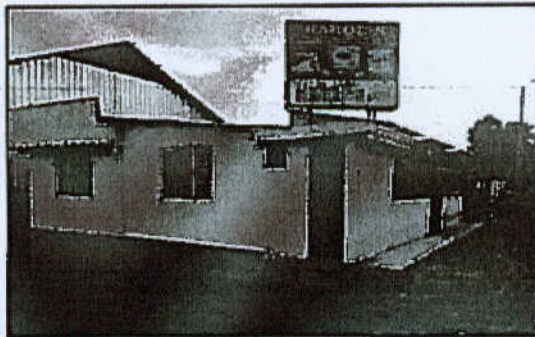
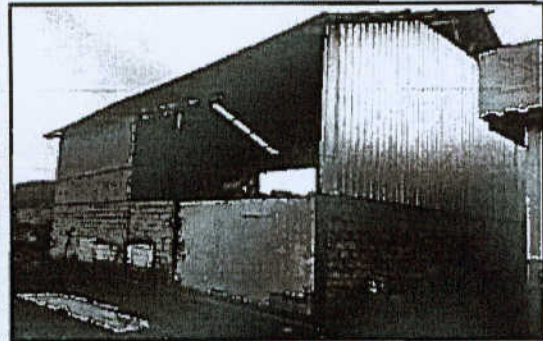
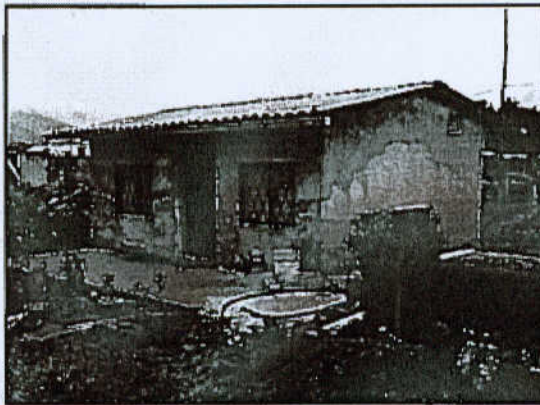
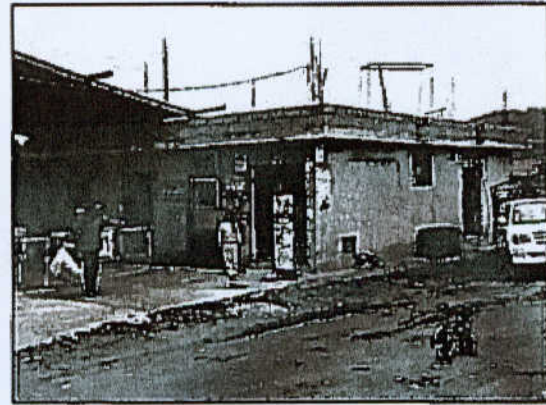
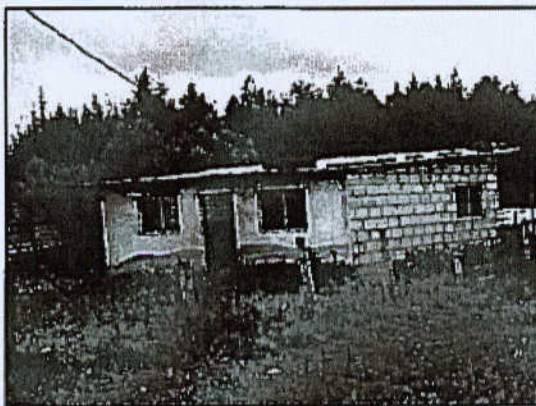
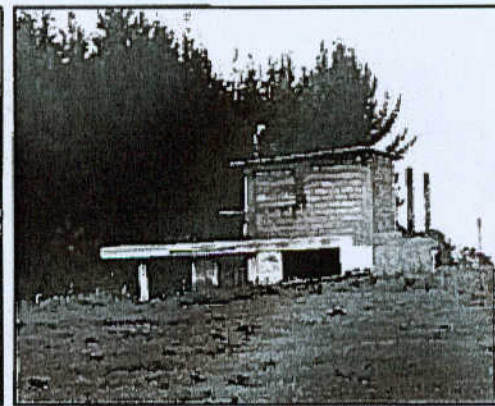
9.1.2 Materiales de las edificaciones construidas en el área de estudio

<p>correas de madera y planchas de zinc, se identificó que la edificación muestra concentración de elementos portantes, acero de refuerzo expuesto y porosidad del hormigón armado.</p> <ol style="list-style-type: none"> <li>6. Edificaciones de dos plantas, conformadas con sistemas de pórticos de hormigón armado, entrepiso y cubierta con losa de hormigón armado, se identificó que algunas edificaciones tienen la patología estructural denominada piso blando y retrocesos excesivos en esquinas.</li> <li>7. Edificaciones de tres plantas, conformadas por sistemas de pórticos de hormigón armado, entrepiso y cubierta con losa de hormigón armado.</li> <li>8. Edificación de tres plantas, conformada por sistemas de pórticos de hormigón armado, entrepiso con losa de hormigón armado, cubierta con correas de madera y planchas de zinc.</li> </ol> <p>Adicionalmente en el área en análisis se observaron:</p> <ul style="list-style-type: none"> <li>• Construcción menor conformada con sistemas de mampostería simple de bloque y cubierta con correas de madera y planchas de zinc/fibrocemento.</li> <li>• Edificación en proceso de construcción que cuenta con columnas de hormigón armado y mampostería de bloque fijado con mortero.</li> </ul>

Las viviendas que conforman el barrio en estudio no fueron construidas tomando en cuenta parámetros de sismo-resistencia estructural, ni la carga portante del suelo. Ambos factores son muy importantes para reducir posibles daños asociados a amenazas sísmicas y por inestabilidad de terrenos. Así la resistencia sísmica en el sector no está garantizada.
