**Asunto: ACTUALIZACIÓN DEL INFORME DE CALIFICACIÓN DE RIESGOS DE AHHC "SAN RAFAEL DE ONTANEDA DE ATUCUCHO"**

T-ECR- 095-AT-DMGR-2020

**INFORME TÉCNICO**  
**Evaluación de Calificación de Riesgo: Solicitud UERB**  
**Fecha de inspección: 29-02-2020**

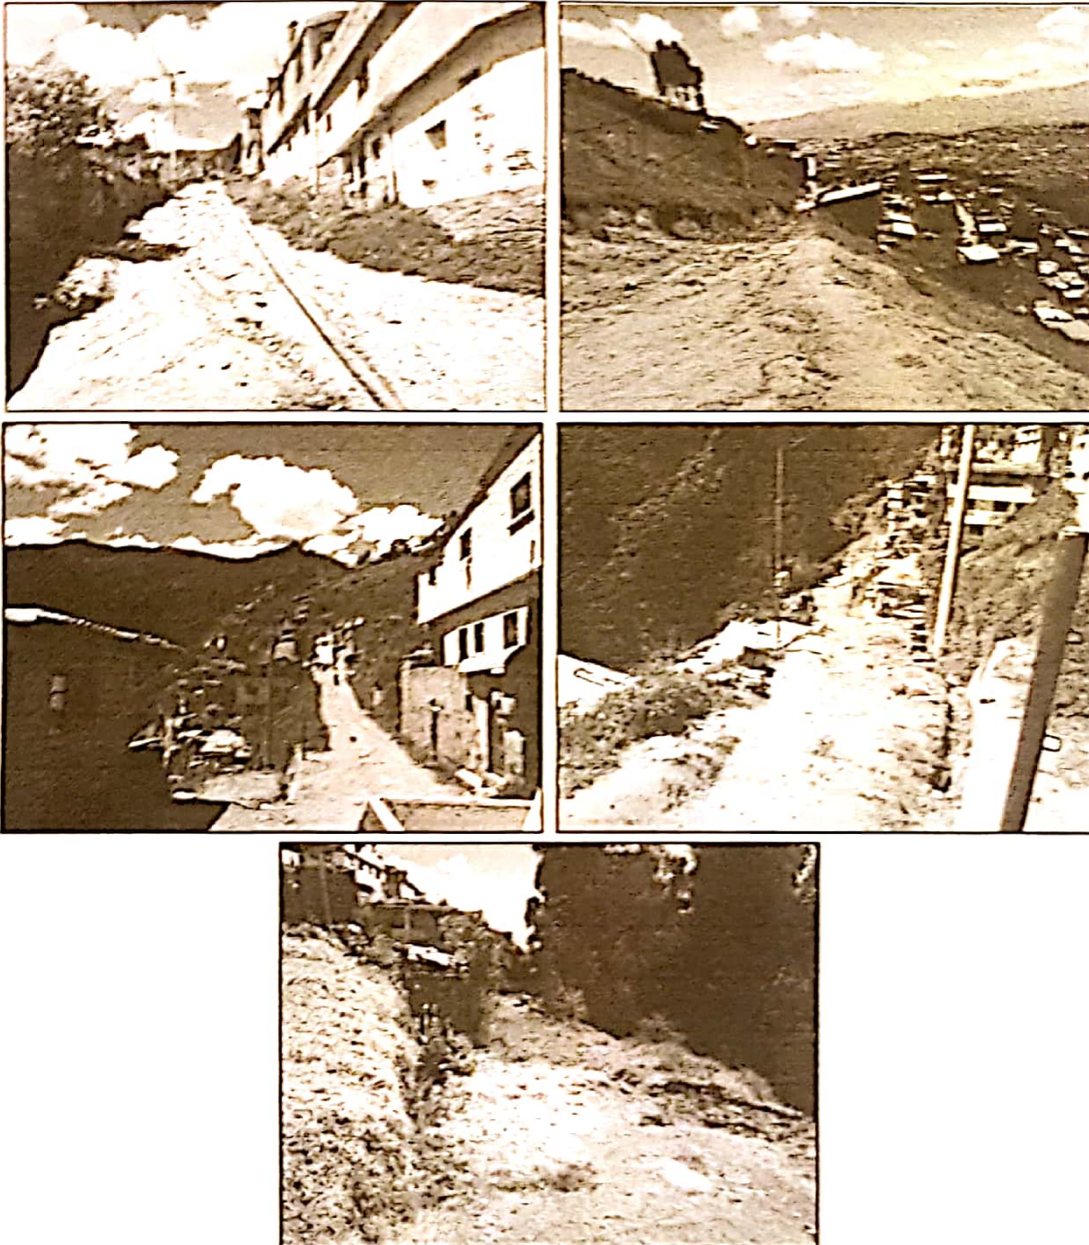
7.1.1 Vías y pasajes existentes en el AHHYC:

**Sistema Vial:** La calle Juan León Mera es parcialmente adoquinada y cuenta con bordillos, sin embarbo las demás calles son de suelo natural afirmado y no cuentan con cunetas, ni sumideros y tampoco bordillos, al momento de la inspección se identificó surcos, por lo que muestra una vulnerabilidad física alta ante fenómenos de erosión especialmente en temporada de lluvia.

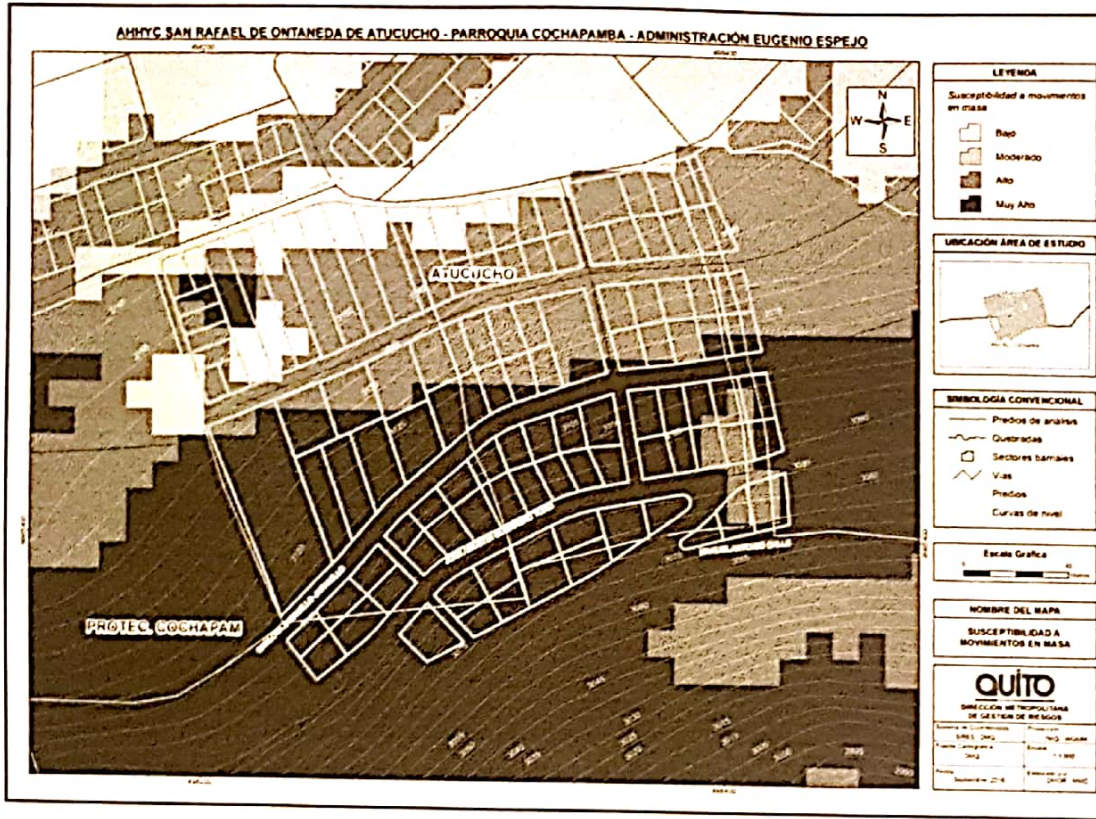
**7.2.2 Susceptibilidad a Movimientos en Masa:**

Por lo descrito anteriormente, y acorde a la cartografía temática que dispone esta Dirección Metropolitana, se considera que la **Amenaza por Movimientos en Masa es Alta y Muy Alta** en el AHHYC "San Rafael de Ontaneda de Atucucho".

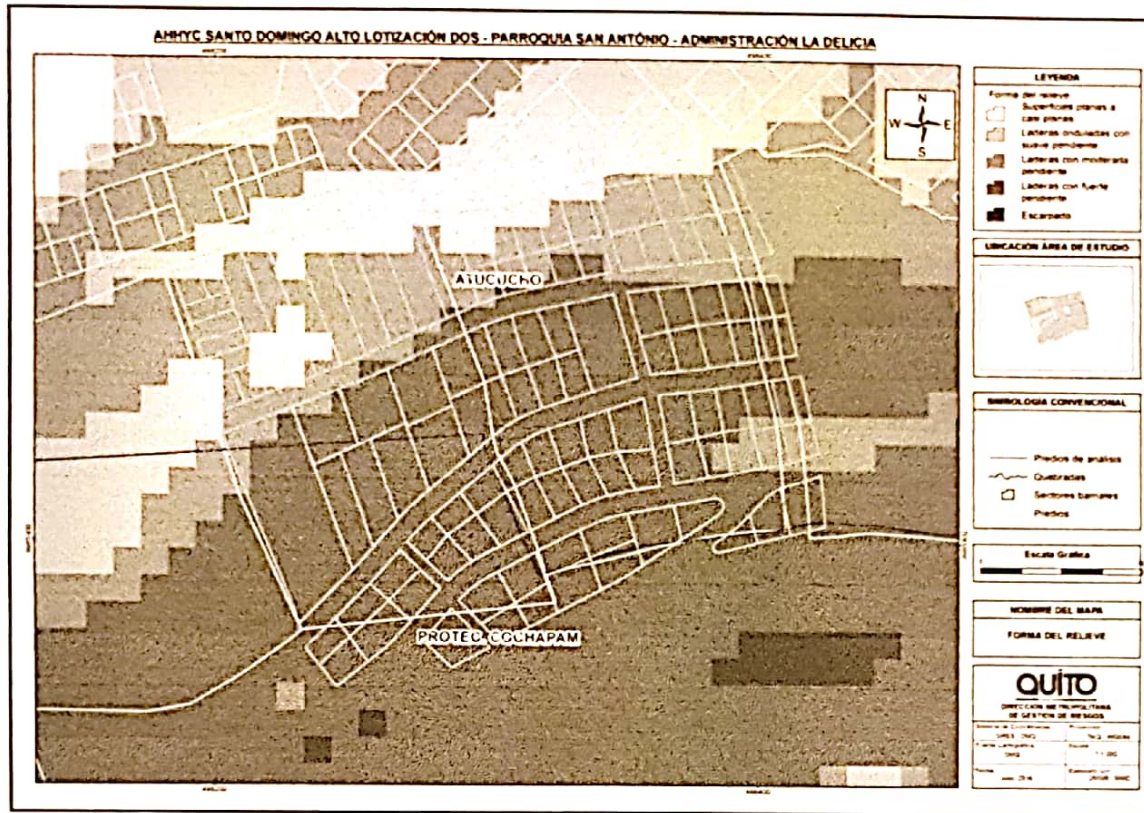
7.2.4 Pendientes:

Geológicamente, el AHC "San Rafael de Ontaneda de Atucucho" está ubicado sobre un gran abanico aluvial antiguo que nace de las estribaciones orientales del volcán Ruco Pichincha. Localmente, este asentamiento humano se localiza sobre la vertiente derecha de la Quebrada Atucucho, con pendientes que varían entre 15 y 25 grados en la parte alta y de 35 a 45 grados en la parte baja.
