## ANEXO 2

**Asunto:** Informe Técnico de Riesgos del Asentamiento Humano de Hecho y Consolidado Lote A 3-6 "El Bosque" de la Hacienda Tajamar

**INFORME TÉCNICO**  
**Evaluación de Riesgo: Solicitud UERB**

Coordenadas WGS 84/UTM 17S	Administración Zonal	Parroquia	Nombre del barrio
X: 784290; Y: 9991651 Z: 2600 msnm aprox.	CALDERON	CALDERON	LOTE A 3-6 "EL BOSQUE" DE LA HACIENDA TAJAMAR

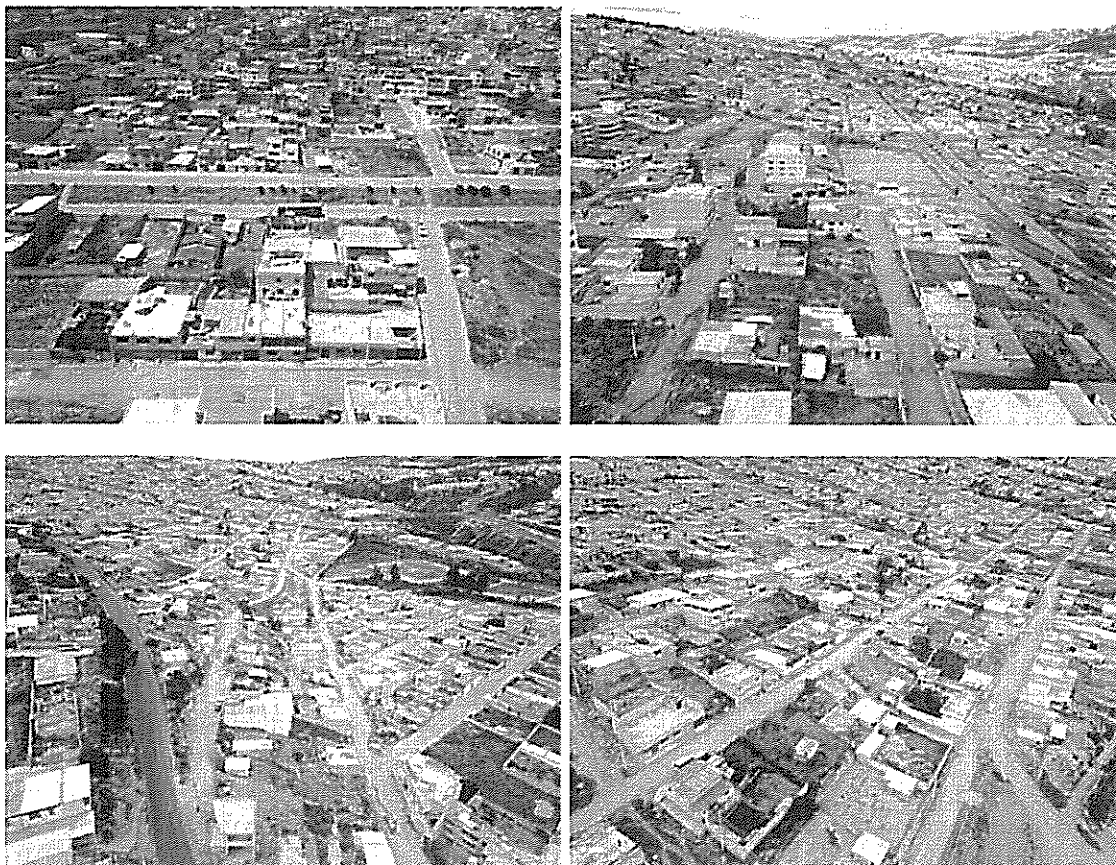
**Sistema Vial:** En el AHHYC las calles son de suelo natural afirmado que no cuentan con cunetas, ni sumideros y tampoco bordillos; además, existen calles de pavimento flexible (asfalto) con veredas y bordillos, así también respecto al sistema vial se identificó que de acuerdo a la cartografía varias calles estarían sobre quebradas rellenas; por lo citado se determina una vulnerabilidad física alta ante fenómenos de erosión especialmente en temporada de lluvia.

9.1.1 Vías y pasajes existentes en el AHHC "Lote A 3-6 "El Bosque" de la Hacienda Tajamar":

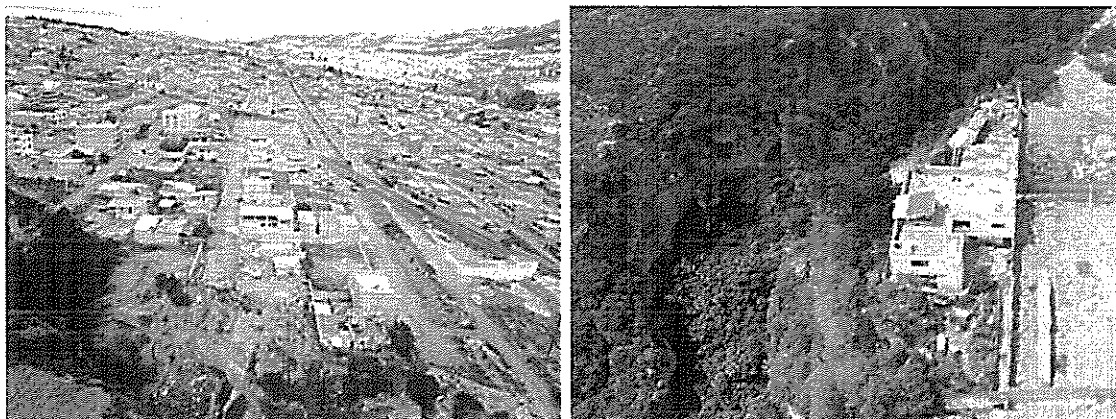
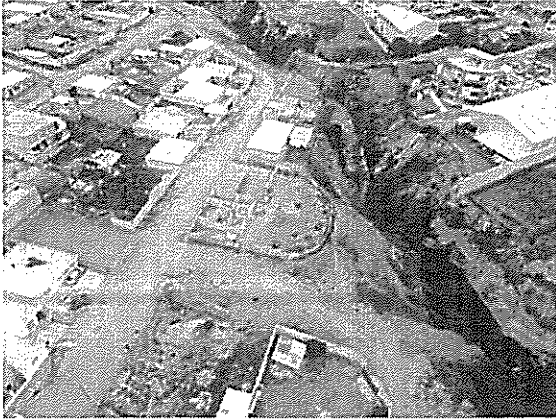
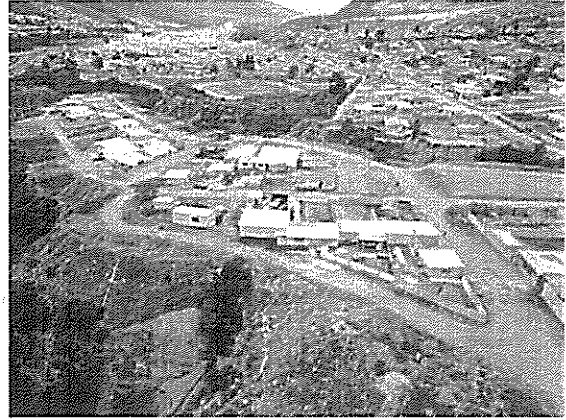
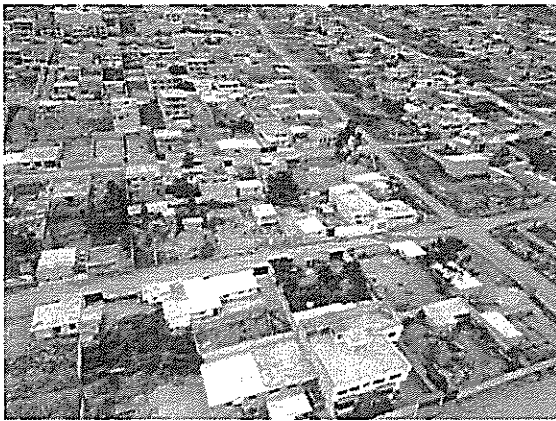
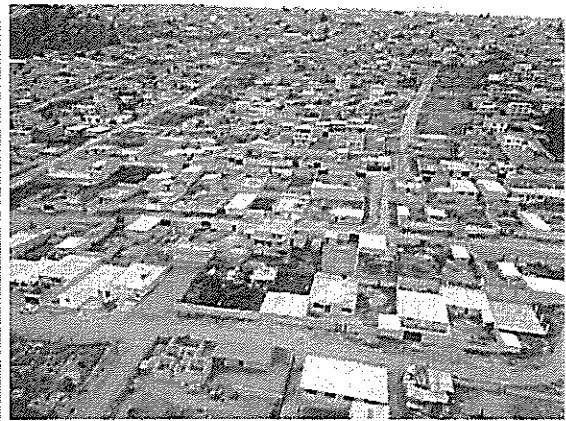
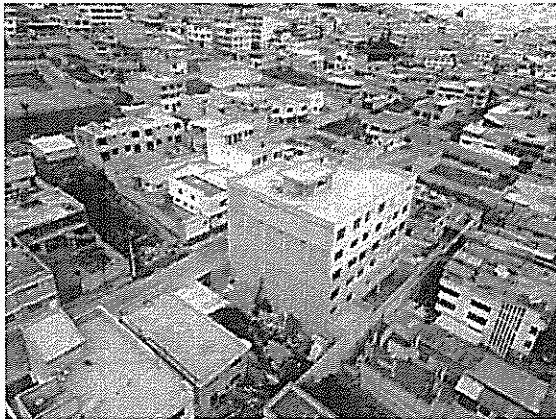
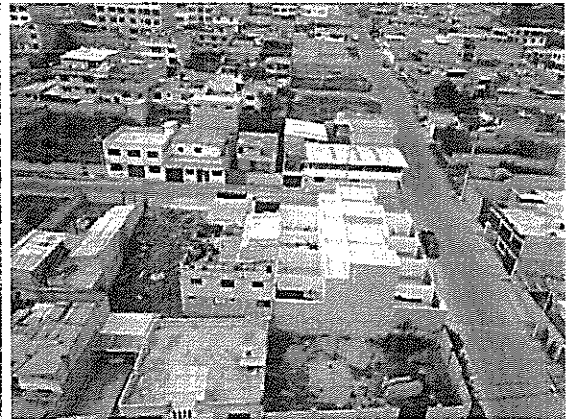
Las edificaciones que corresponden a las tipologías constructivas 2, 3, 4, 5, 6, 7, 9, 10, 12 muestran una vulnerabilidad física moderada; y, para las tipologías constructivas 1, 8, 11, 13 una vulnerabilidad física alta.

Las edificaciones de las tipologías constructivas 5, 7, 8, 10, 12, 13 presentan una vulnerabilidad física baja; la tipología constructiva 4 una vulnerabilidad física moderada, mientras que las tipologías constructivas 1, 2, 3, 6, 9, 11 una vulnerabilidad física alta.

9.1.2 Materiales de las edificaciones construidas en el área de estudio:

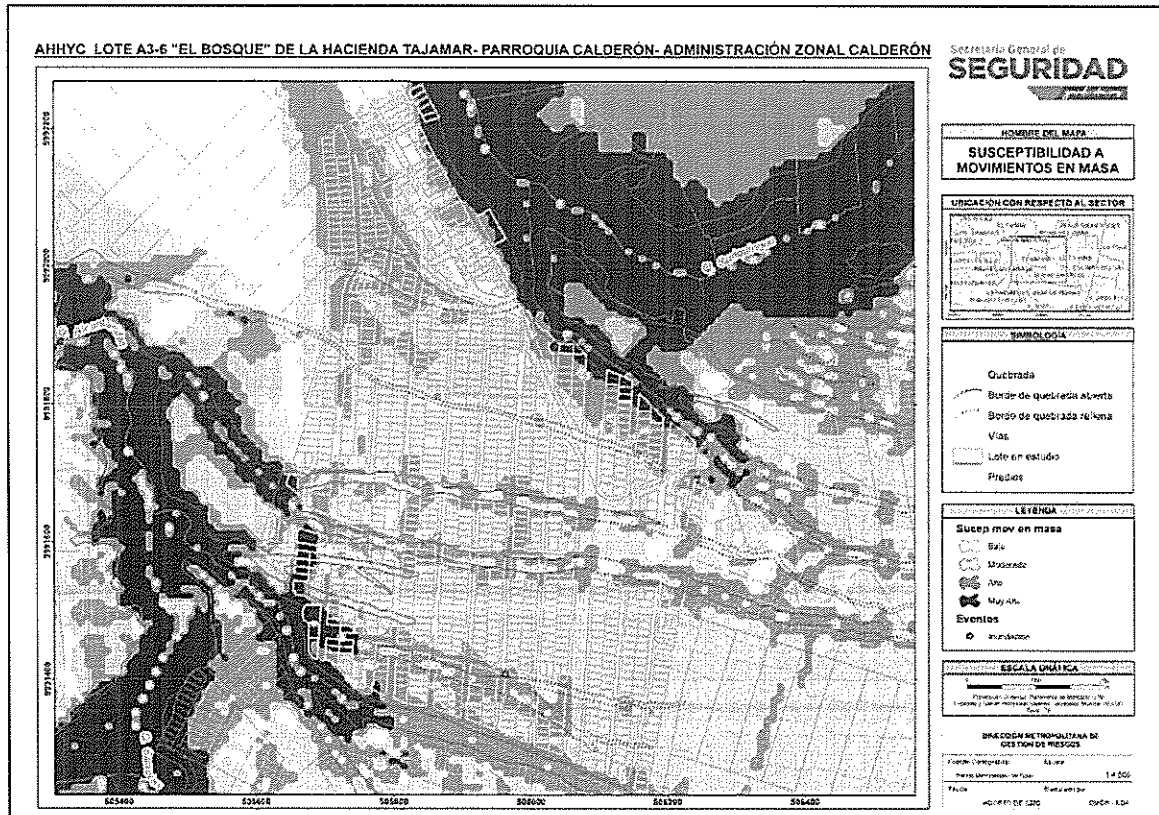
**10.2 Susceptibilidad a Movimientos en Masa**

Según la información descrita, en general se considera que la susceptibilidad por Movimientos en Masa es Moderada, sin embargo en las zonas próximas a las quebradas que circundan o atraviesan el asentamiento se tienen niveles de susceptibilidad Muy Altos.
