ANEXO 6
INFORME DE RIESGO

Asunto: Alcance y criterio de Informe de Riesgos á AHHYC "Nueva Generación Segunda Etapa"

INFORME TÉCNICO
 Evaluación de Riesgo: Sollicitud UERB
 Fecha de Inspección: 31/10/2017

Nº. 267-AT-DMGR-2017

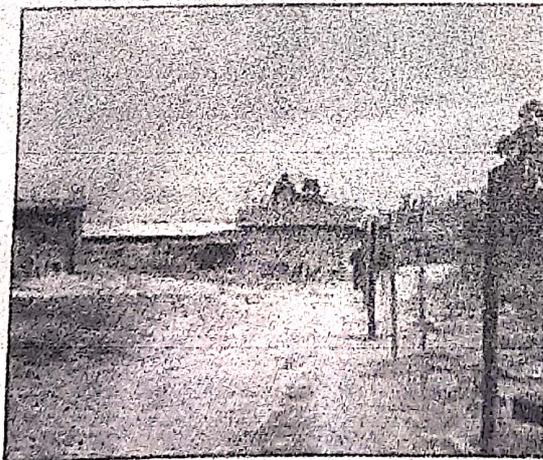
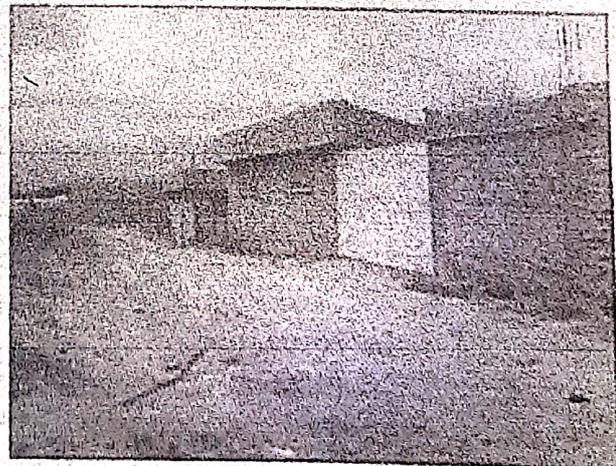
Sistema Vial: La red vial de acceso, así como pasajes del Barrio son de suelo afirmado, los cuales no cuentan con sistemas de drenaje para la evacuación de aguas lluvias, por lo expuesto se determina una vulnerabilidad alta.

8.1.1 Vías de acceso al área en análisis.

- Para disminuir los posibles efectos negativos de la escorrentía (pluvial y residual) en lotes y calles se recomienda realizar trabajos comunitarios mediante mingas, con la respectiva autorización y coordinación de la Administración Zonal Calderón conjuntamente con barrios y lotes aledaños, para realizar cunetas o zanjas que canalicen el agua de escorrentía y en lo posible se conecte al alcantarillado, sin causar afectaciones a barrios colindantes.

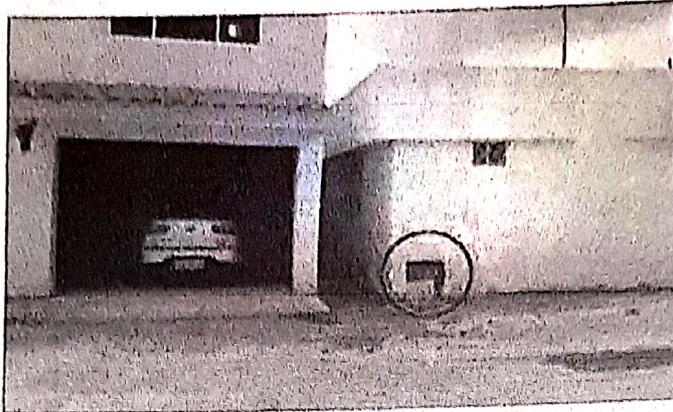
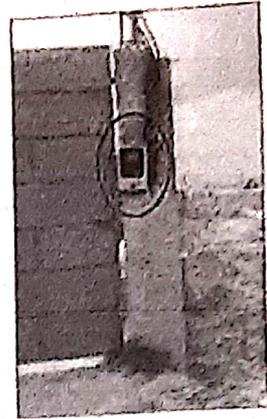
8.1.2 Servicios básicos existentes en el sector.

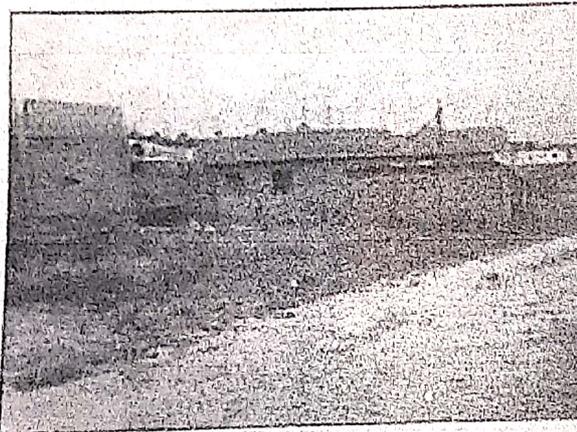
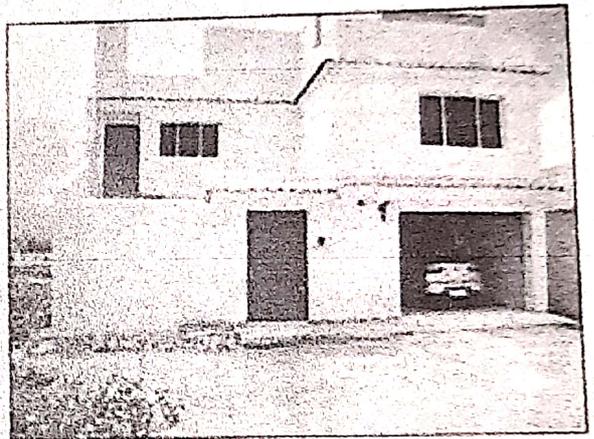
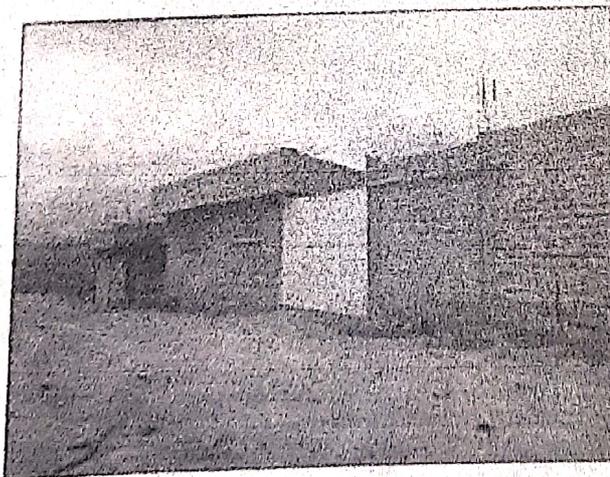
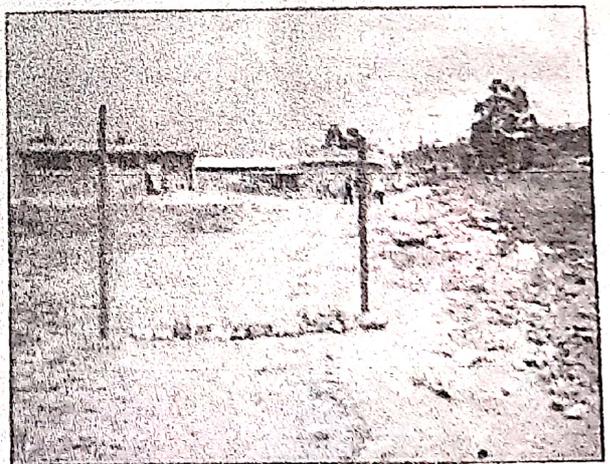
- Por eventos sísmicos: Considerando el sistema estructural de las edificaciones, irregularidades en planta y elevación, tipo de mampostería, tipo de cubierta, sistemas de entresijos, número de pisos, año de construcción, estado de conservación de la edificación, el suelo sobre el cual está cimentada la estructura; las edificaciones mencionadas en el numeral 1 del ítem Tipo de Edificaciones de la Sección 2, corresponde a una vulnerabilidad física alta, mientras que las edificaciones de los literales 2, 3, 4, 5 una vulnerabilidad física moderada.

- Por eventos volcánicos: Analizando el tipo de cubierta, número de pisos, material de paredes, sistema estructural, estado de conservación, año de construcción; se determinó que las edificaciones indicadas en el numeral 1 del ítem Tipo de Edificaciones de la Sección 2, corresponde a una vulnerabilidad física alta; y las edificaciones indicadas en los literales 2, 3, 4, 5 una vulnerabilidad física baja.

8.1.3 Materiales de las edificaciones construidas alrededor del area en estudio.

- Posterior a la regularización del AHHC "Nueva Generación Segunda Etapa", las edificaciones en proceso de construcción, aumento en planta o elevación y demás edificaciones dentro del área en análisis, que no dispongan de un diseño estructural o algún tipo de asesoría técnica, los propietarios deberán contratar a un especialista (Ingeniero/a Civil), para que realice evaluaciones estructurales de las viviendas y proponga alternativas de reparación y/o reforzamiento estructural en caso de ameritarlo.

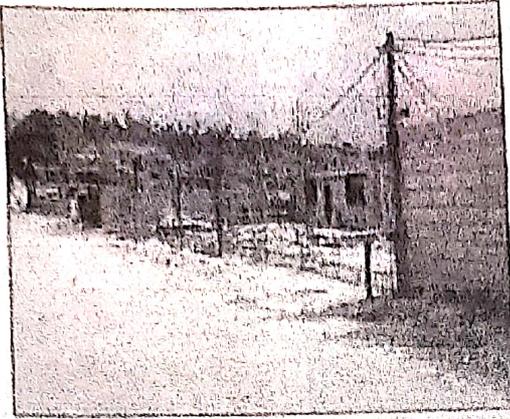
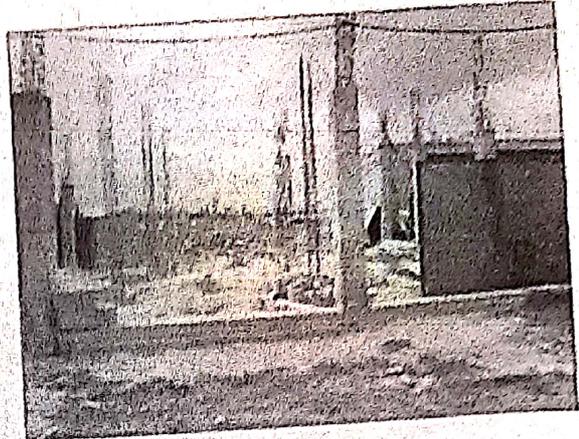
8.1.4 Edificaciones en proceso de construcción

- Se recomienda que los propietarios y/o poseedores actuales no construyan más viviendas en el macrolote evaluado, ni aumenten pisos sobre las edificaciones existentes, hasta que el proceso de regularización del asentamiento culmine y se determine su normativa de edificabilidad específica que deberá constar en sus respectivos Informes de Regulación Metropolitana individuales, previa emisión de la licencia de construcción de la autoridad competente. Una vez culminado el proceso de regularización del suelo para el AHHC "Nueva Generación Segunda Etapa", se deberá contratar un estudio geotécnico del suelo para conocer parámetros mecánicos que permitan diseñar y construir las futuras viviendas según la Norma Ecuatoriana de Construcción vigente.

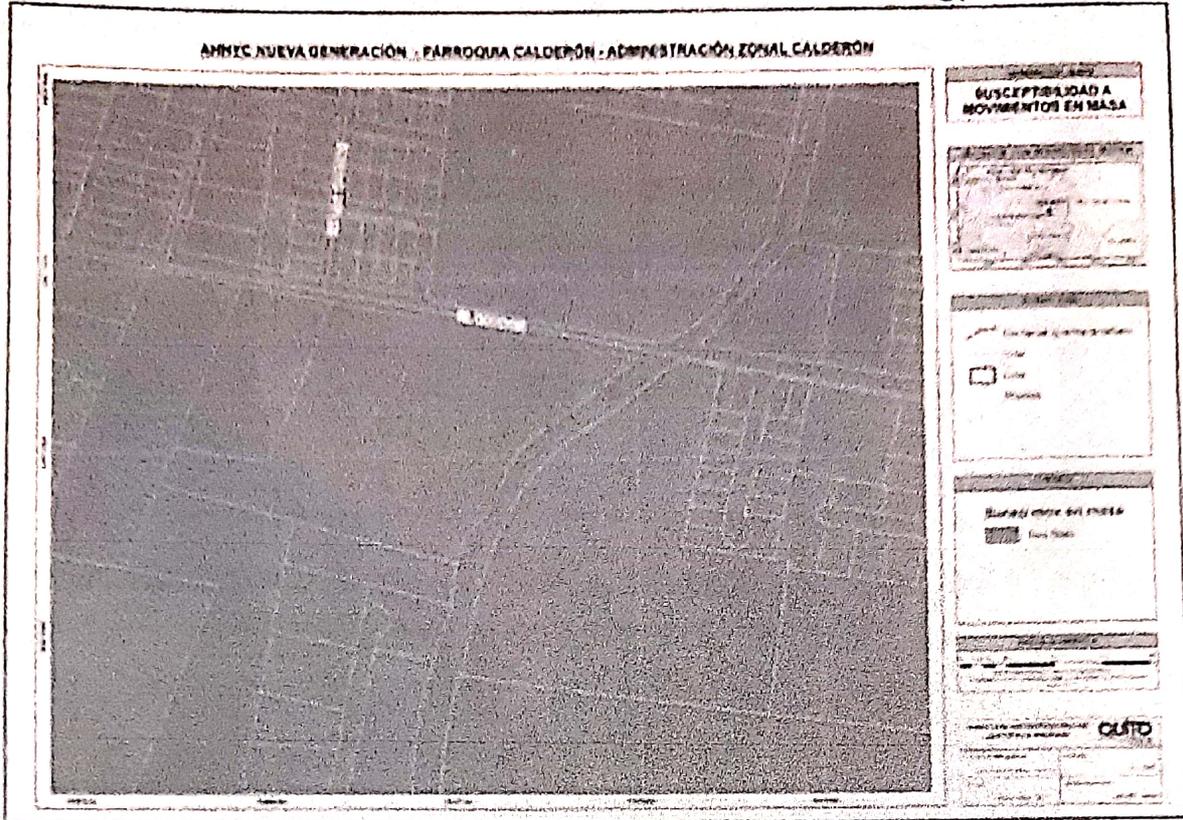
8.2.3 Susceptibilidad a Movimientos en Masa

Adicionalmente, según la cartografía temática disponible en la DMGR, el sector barrial evaluado se ubica sobre una zona de baja susceptibilidad del terreno por movimientos en masa (deslizamientos, caída de rocas).

Con esta información se considera que la **Amenaza por Movimientos en Masa es Baja** en el AHHYC "Nueva Generación Segunda Etapa".
