INFORMES DE RIESGOS

Oficio Nro. GADDMQ-SGSG-DMGR-2020-0218-OF

Asunto: Alcance y criterio de Informe de Riesgos a AHHYC "Yanahuayco Sector San Gabriel"

INFORME TÉCNICO
Evaluación de Riesgo: Solicitud UERB
Fecha de inspección: 27/11/2018

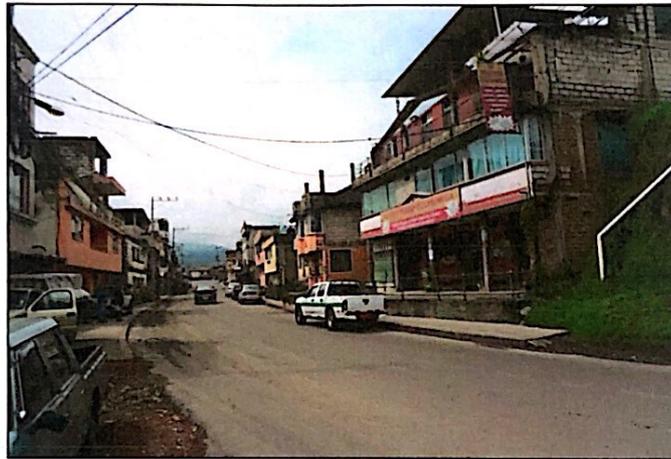
Calle Antigua Conocoto - Amaguaña

Sistema Vial: Al ser la calle Amaguaña asfaltada, con bordillos, sumideros para recolección de aguas lluvias, y sin cunetas presentan una vulnerabilidad física baja ante fenómenos de erosión especialmente en temporada de lluvia; mientras que el pasaje interno del barrio al ser de tierra afirmada, sin cunetas, ni sumideros y tampoco bordillos presentan una vulnerabilidad física alta ante fenómenos de erosión especialmente en temporada de lluvia.
