INFORME DE RIESGOS

Asunto: Alcance y criterio de Informe de Riesgos - AHHYC "Jardines de Bellavista"

INFORME TÉCNICO
 Evaluación de Riesgo: Solicitud UERB
 Fecha de Inspección: 22/07/2017

Coordenadas WGS 84/UTM 17S	Administración Zonal	Parroquia	Nombre del barrio
X: 786949; Y: 9992259 Z: 2729 msnm aprox.	CALDERÓN	CALDERÓN	JARDINES DE BELLAVISTA
Dirección	Condición del barrio	Solicitud (Ref. Oficio)	Ticket N°
Ingreso por la Calle Quito y Pasaje S/N	Regular	OF. N°. UERB -839-2017	2017- 087608
	Irregular		
	En proceso de regularización		
Datos del área evaluada	Propietario: Asentamiento humano de hecho y consolidado "Jardines de Bellavista" Clave catastral :14117-07-048 Clave predial: 3600219

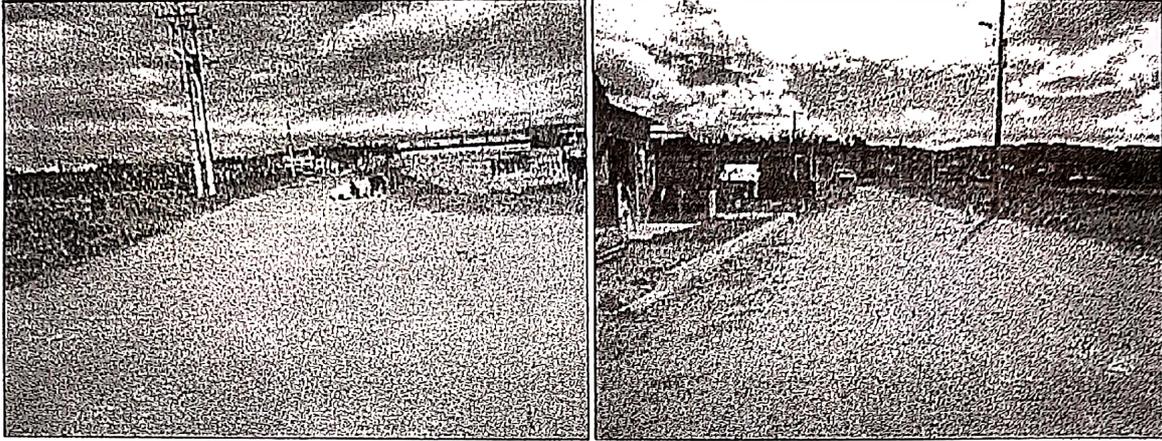
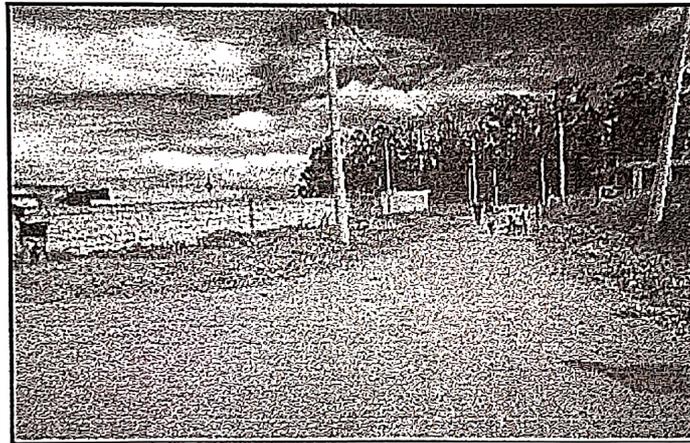
8.1.1 Entrada al AHHYC "Jardines de Bellavista" de la Parroquia Calderón.

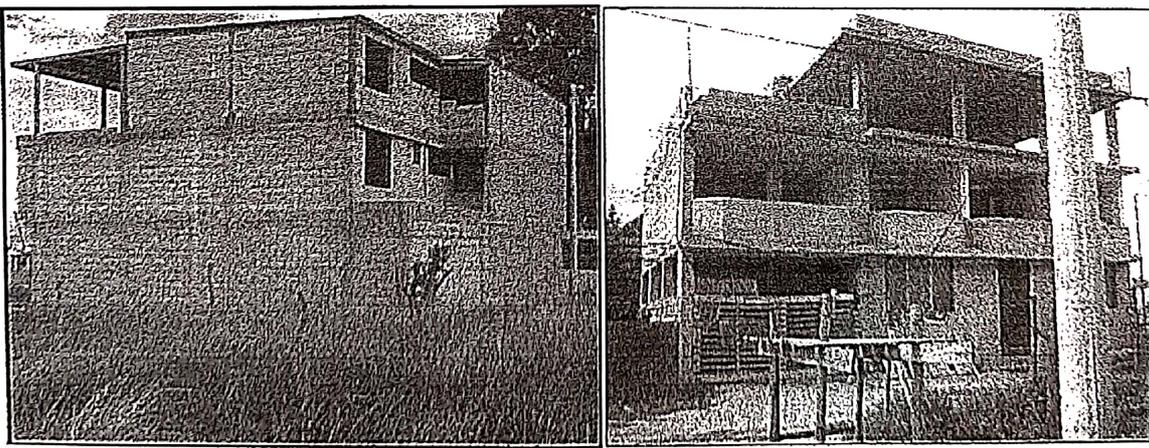
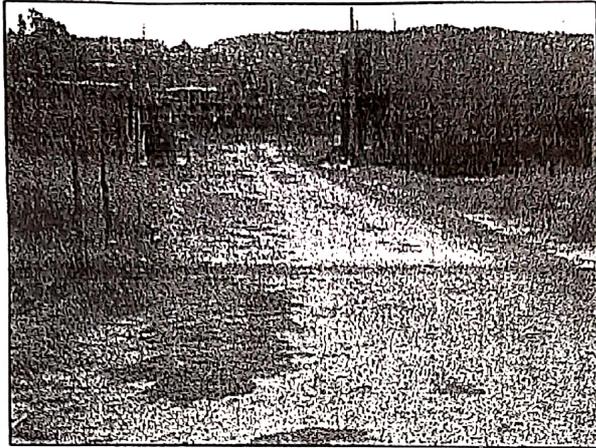
- Por eventos sísmicos: Considerando el sistema estructural de las edificaciones, irregularidades en planta y elevación, tipo de mampostería, tipo de cubierta, sistemas de entrepisos, número de pisos, año de construcción, estado de conservación de la edificación, el suelo sobre el cual está cimentada la estructura, topografía del sitio; las edificaciones mencionadas en los numerales 2, 3, 5 del ítem Tipo de Edificaciones de la Sección 2, corresponde a una vulnerabilidad física moderada, mientras que las del literal 1, 4, 6 una vulnerabilidad física alta.

- Por eventos volcánicos: Analizando el tipo de cubierta, sistema estructural, estado de conservación, año de construcción; las edificaciones indicadas en los numerales 2, 3, 4, 6 del ítem *Tipo de Edificaciones* de la Sección 2, corresponde a una vulnerabilidad física baja, los del literal 1, 5 una vulnerabilidad física moderado.

8.1.2 Materiales de las edificaciones construidas alrededor del área en estudio.

- Se recomienda que los propietarios y/o poseionarios actuales suspendan todo proceso constructivo en el macrolote evaluado, incluidas ampliaciones en las edificaciones existentes, hasta que el proceso de regularización del asentamiento culmine y se determine su normativa específica de edificabilidad que deberá constar en los Informes de Regulación Metropolitana individuales. Posterior a este proceso, los propietarios de cada lote podrán solicitar la emisión de la licencia de construcción

- Para reducir el riesgo existente, posterior al proceso de regularización, se recomienda que los propietarios de lotes edificados que no hayan construido sus viviendas según la normativa técnica vigente (NEC-2015), contraten un especialista (Ing. Civil Estructural) para que evalúe estructuralmente las edificaciones y proponga alternativas de reparación y/o reforzamiento estructural en caso de amerítarlo.
- La municipalidad, a través de sus organismos de control, deberá dar el seguimiento a los procesos de construcción tanto de la infraestructura de servicios como de las edificaciones nuevas o ampliaciones de las existentes.

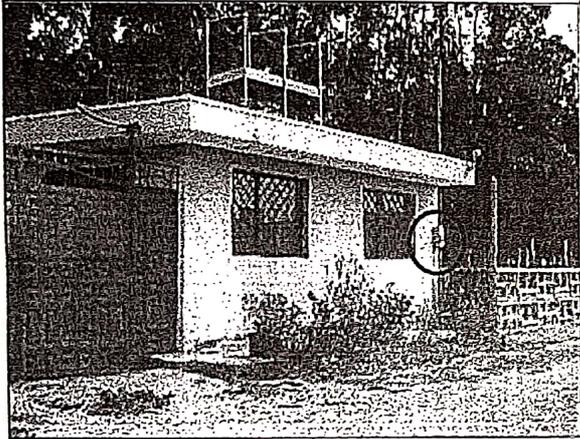
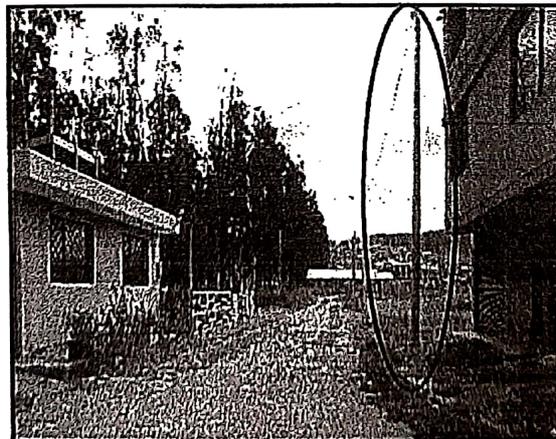
8.1.3 Servicios básicos en el sector existentes.

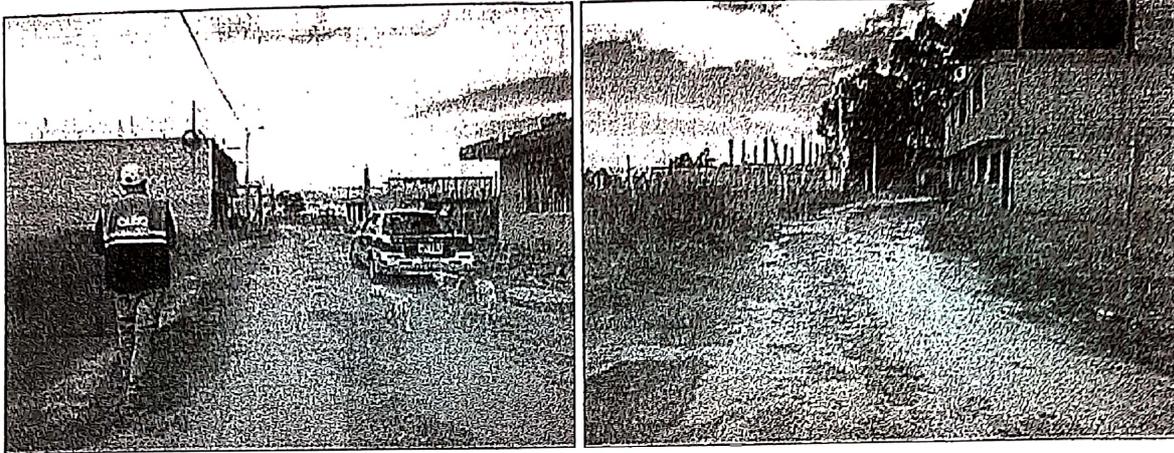
Debido a la pendiente nula del terreno donde se ubica el AHHYC "Jardines de Bellavista", no existen excavaciones o cortes del terreno que hayan generado taludes; por otro lado, este asentamiento humano no cuenta con servicios básicos de manera formal, especialmente infraestructura de conducción de agua de escorrentía pluvial, y los pasajes internos son de tierra.

8.1.4 Pendiente del sector y uso del suelo (construcción y cortes del terreno).

- Para disminuir los posibles efectos negativos de la escorrentía (pluvial y residual) en lotes y calles se recomienda realizar trabajos comunitarios mediante mingas, con la respectiva autorización y coordinación de la Administración Zonal Calderón conjuntamente con barrios y lotes aledaños, para realizar cunetas o zanjas que canalicen el agua de escorrentía y en lo posible se conecte al alcantarillado, sin causar afectaciones a barrios colindantes.

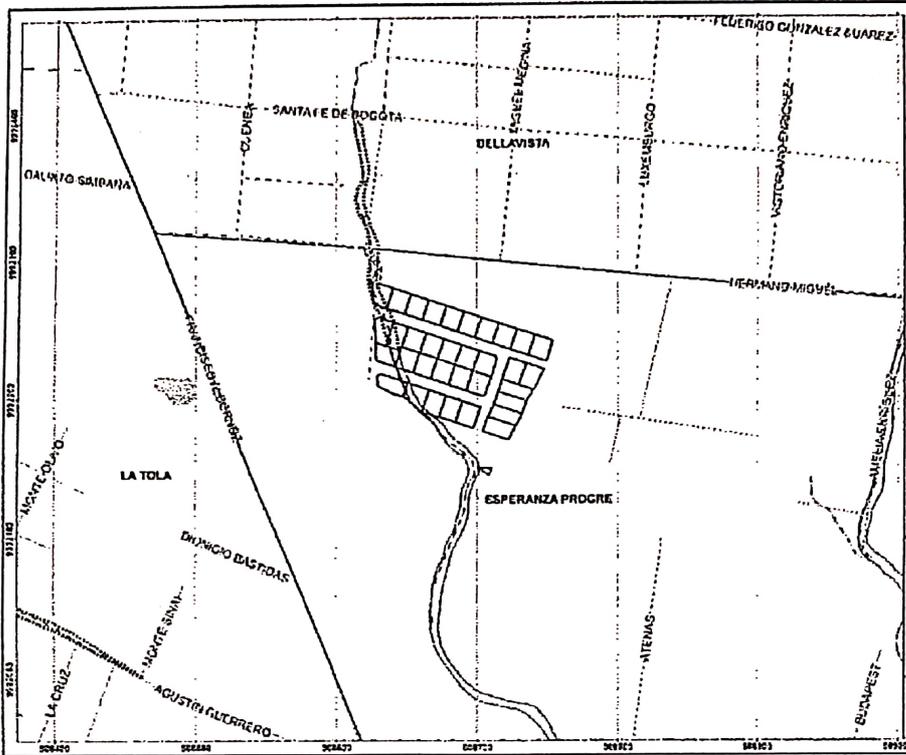
8.2.3 Susceptibilidad a Movimientos en Masa

Con lo expuesto anteriormente se considera que la **Amenaza por Movimientos en Masa es Baja** para todo el asentamiento humano, y por potenciales **fenómenos de subsidencia es Alfa** únicamente en los lotes afectados por relleno de quebrada en el AHHYC "Jardines de Bellavista" de la Parroquia Calderón.
