ANEXO 6
INFORME DE RIESGO

Asunto: Alcance y criterio al Informe de Riesgos - AHHYC "El Mirador"

INFORME TÉCNICO DE EVALUACIÓN DE RIESGOS
Fecha de Inspección: 01/11/2017

Coordenadas WGS 84/UTM 17S	Administración Zonal	Parroquia	Nombre del barrio
X: 786002; Y: 999363Q Z: 2793 msnm aprox.	CALDERÓN	CALDERÓN	EL MIRADOR
Dirección	Condición del barrio	Solicitud (Ref. Oficio)	Ticket N°
Calle San Isidro y Calle Julio Enriquez Paredes	Regular Irregular En proceso de regularización	Of. No. VERE-582/2017	2017-043387
Datos del área evaluada	Propietario: Acentamiento Humano de noche y día "EL MIRADOR" Clave catastral: 1451507002 Numero predial: 5033359

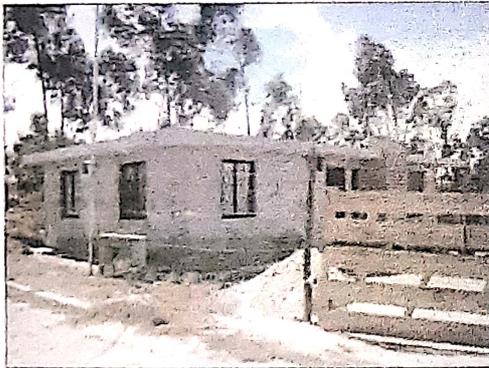
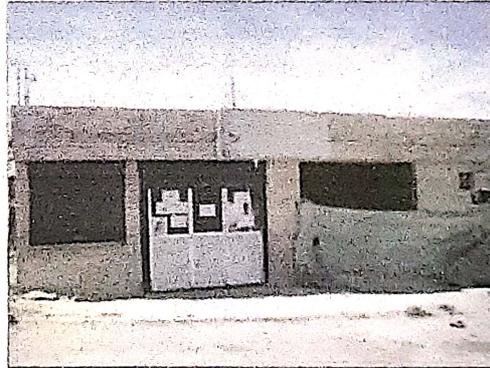
8.1.1 Edificaciones de una planta de hormigón armado

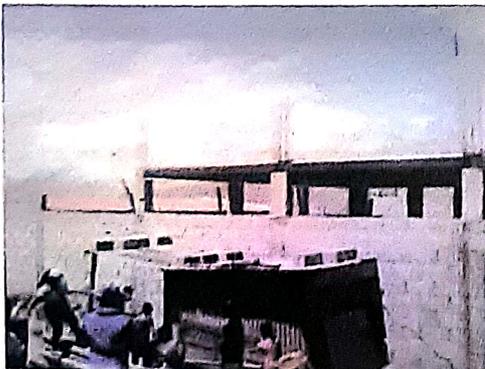
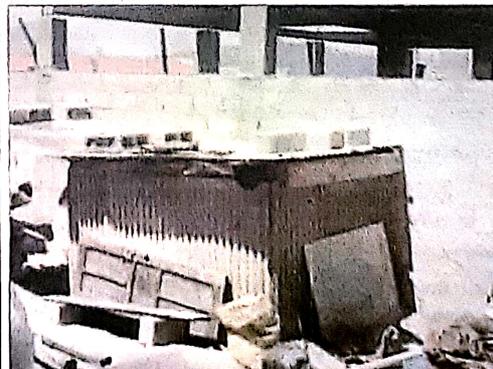
8.1.2 Construcción menor:

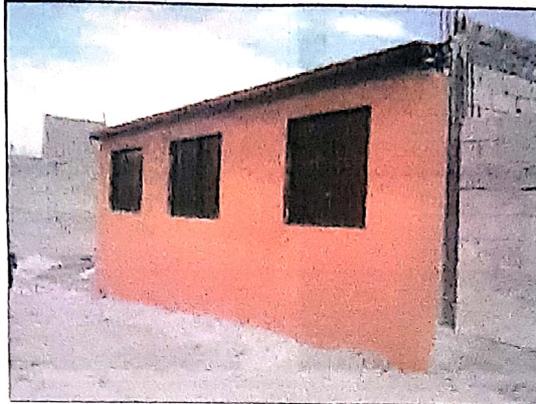
8.1.3 Edificaciones conocidas como "mediaguas", columnas de hormigón armado, cubierta con correas de madera y planchas de fibrocemento.

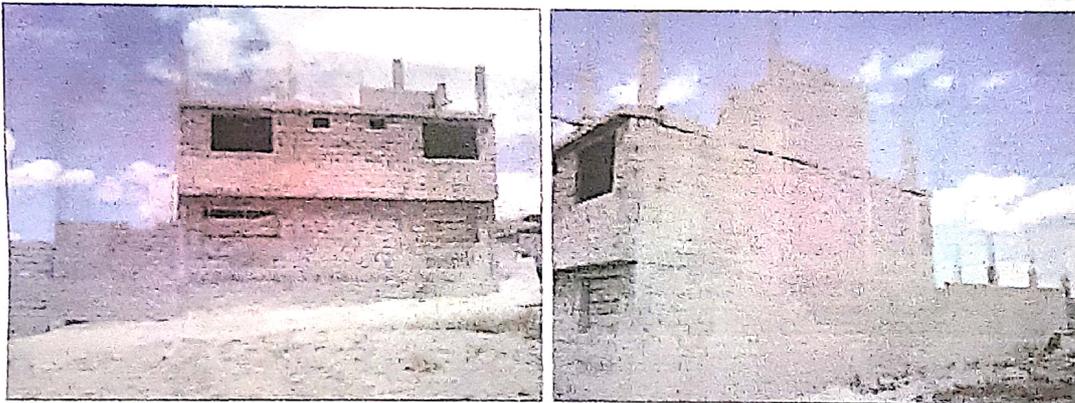
8.1.4 Edificaciones de dos plantas conformadas con sistemas de pórticos de hormigón armado

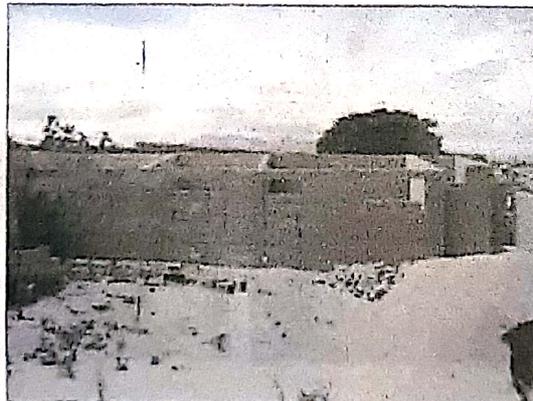
8.1.5 Edificaciones con muros portantes de bloque trabado sin cubierta.

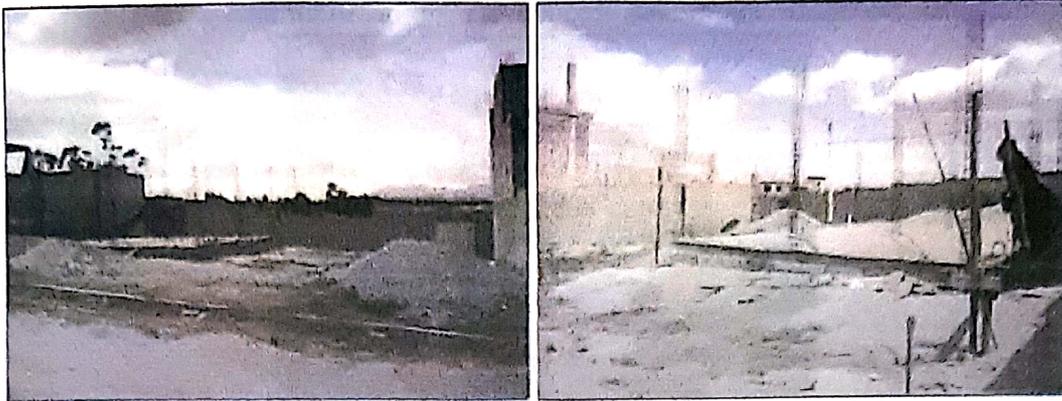
8.1.6 Edificación en proceso de construcción, acero de refuerzo expuesto

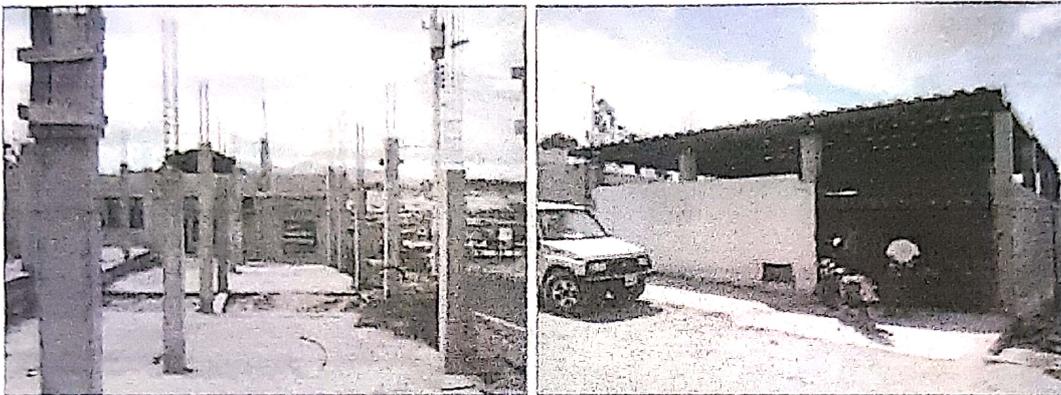
8.1.7 Edificaciones en proceso de construcción:

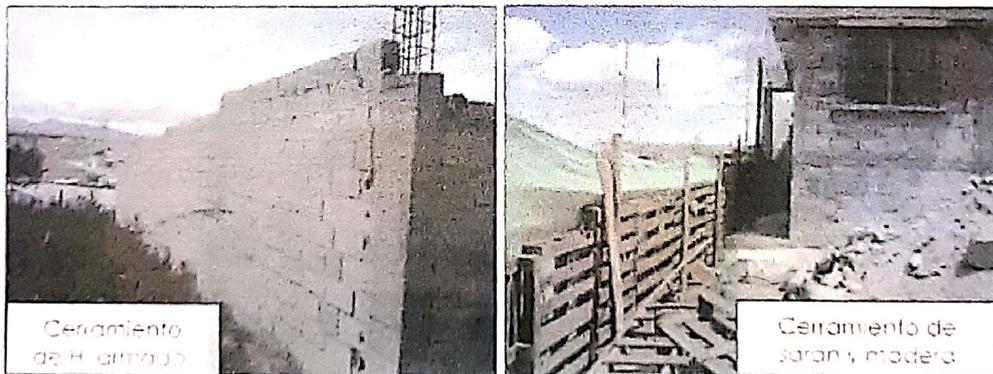
8.1.8 Cerramientos de las edificaciones.

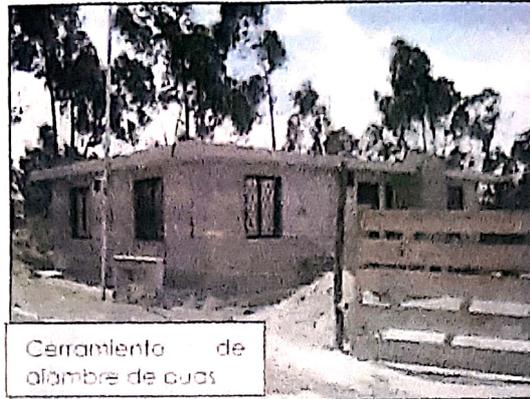
Cerramiento de
alambre de puas

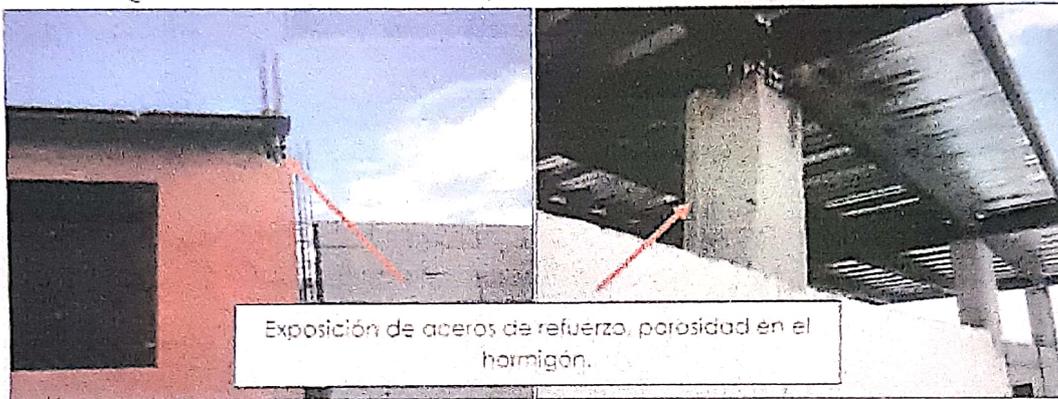
8.1.9 Patologías en las construcciones inspeccionadas.

Exposición de aceros de refuerzo, porosidad en el
hormigón.

- Para reducir el riesgo existente, posterior al proceso de regularización, se recomienda que los propietarios de lotes edificados que no hayan construido sus viviendas según la normativa técnica vigente (NEC-2015), contraten un especialista (Ing. Civil Estructural) para que evalúe estructuralmente las edificaciones y proponga alternativas de reparación y/o reforzamiento estructural en caso de ameritarlo.

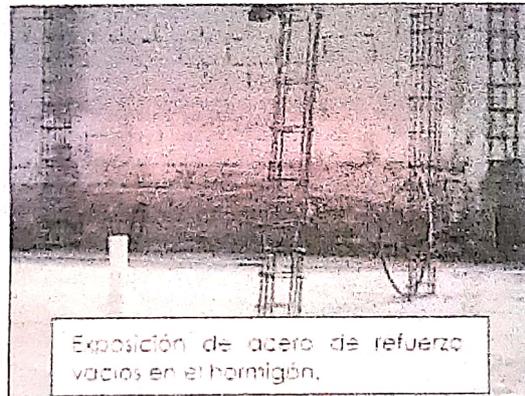
Exposición de acero de refuerzo
vacíos en el hormigón.

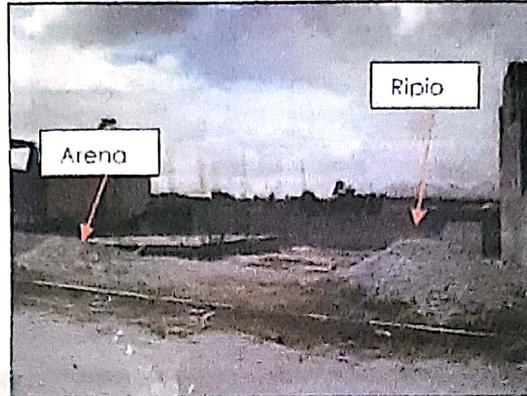
8.1.10 Materiales de construcción en los lotes.

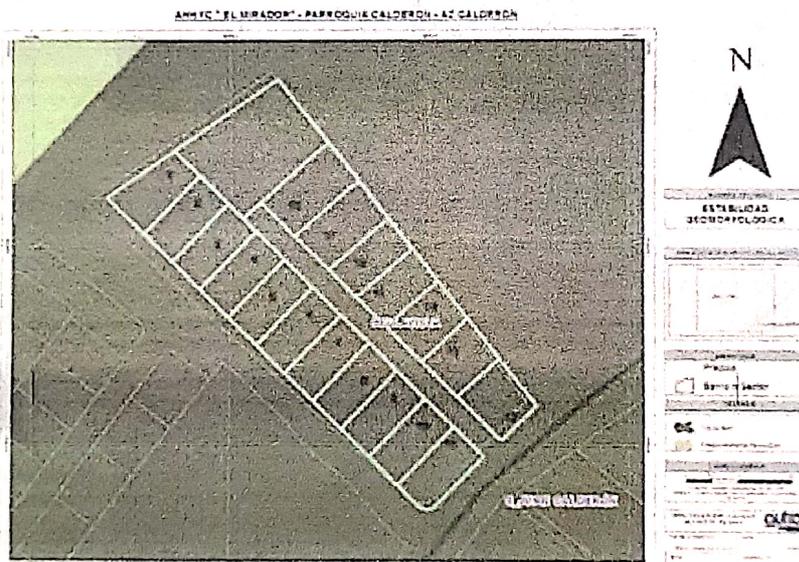
8.2.4 Estabilidad Geomorfológica.

Con lo expuesto anteriormente se considera que la amenaza por movimientos en masa para el AHHYC "El Mirador" es Baja.
