**INFORME TÉCNICO**  
Evaluación de Riesgo: Solicitud UERB  
Fecha de Inspección: 14/09/2019

Coordenadas WGS84/UTM17S	Administración Zonal	Parroquia	Nombre del barrio
X: 782819; Y: 9984698 Z: 2884 msnm aprox	EUGENIO ESPEJO	SAN ISIDRO DEL INCA	SAN MIGUEL DE AMAGASI ETAPA II

**INFORME TÉCNICO**  
**Evaluación de Riesgo: Solicitud UERB**  
**Fecha de Inspección: 06/03/2018**

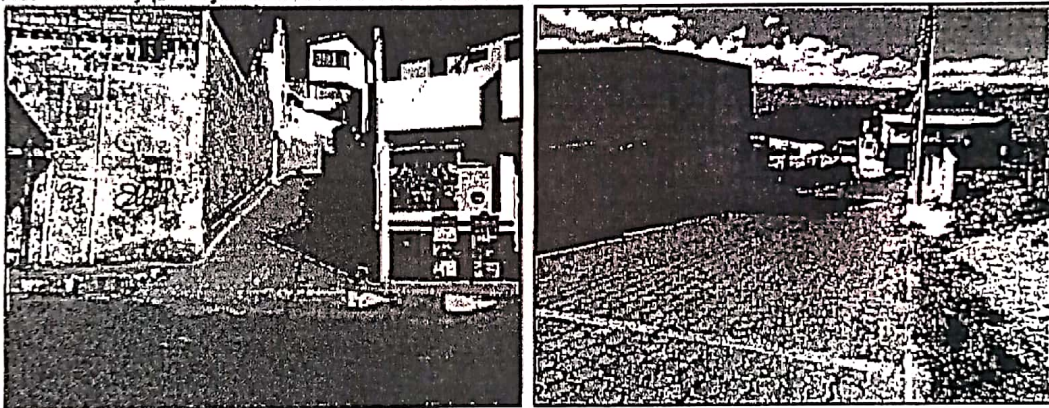
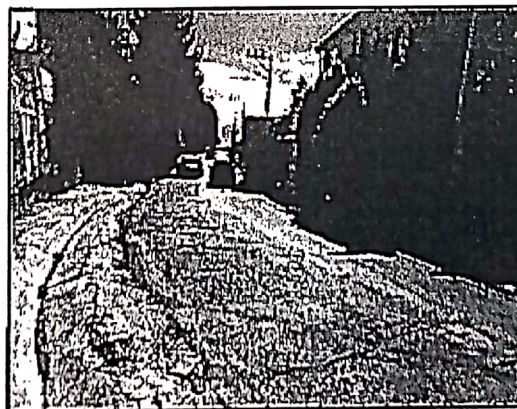
### 9.1.1 Vías y pasajes existentes en el AHHYC:

**Sistema Vial:** Las calles del AHHYC son: La E16 está adoquinada, cuenta con bordillos, veredas, sin cunetas, ni sumideros, conduciendo directamente el agua a la calle principal, por lo cual, presenta una vulnerabilidad física baja ante fenómenos de erosión especialmente en temporada de lluvia; la calle principal es Los Nogales está pavimentada, cuenta con bordillos, veredas, cunetas, y sumideros, presentando así una vulnerabilidad física baja ante fenómenos de erosión especialmente en temporada de lluvia.

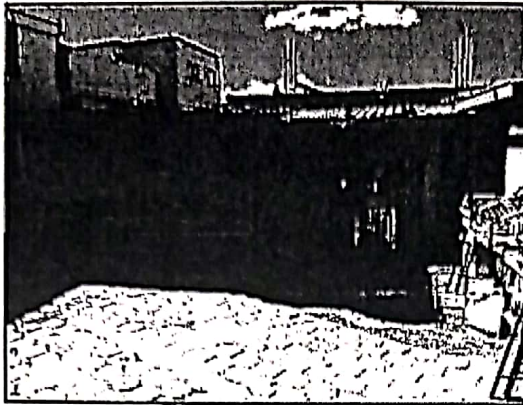
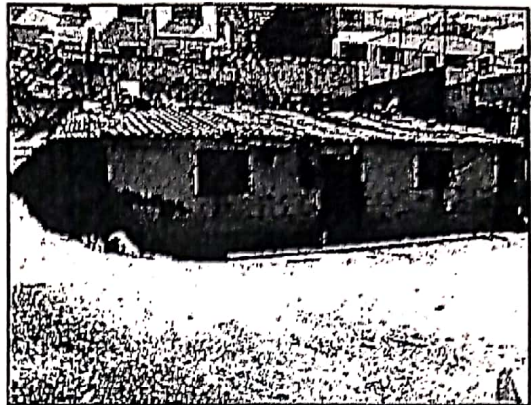
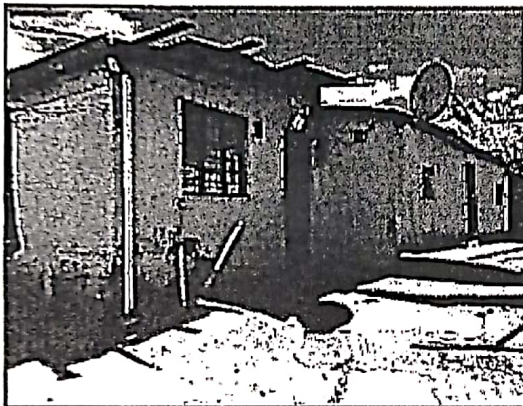
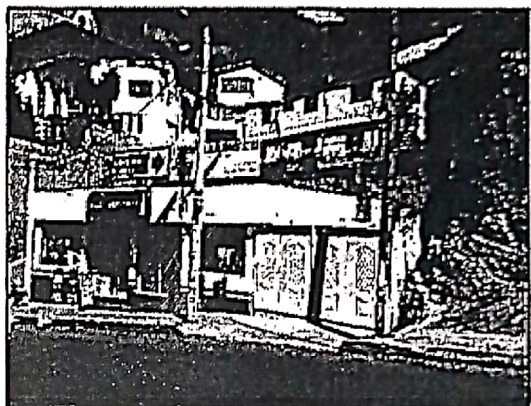
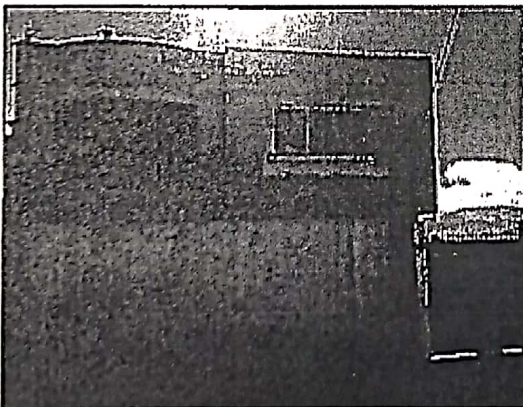
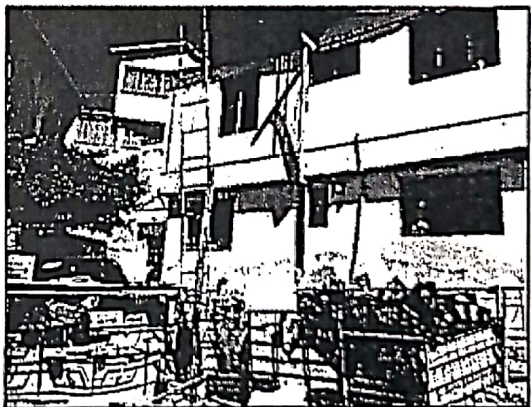
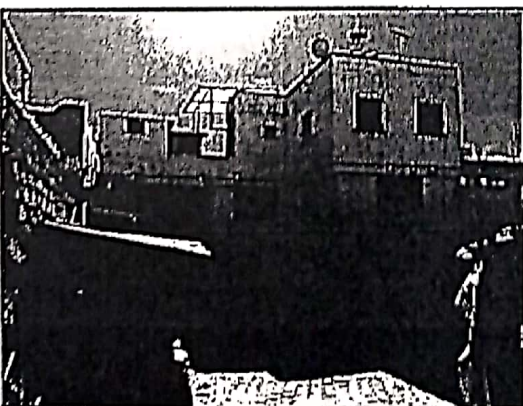
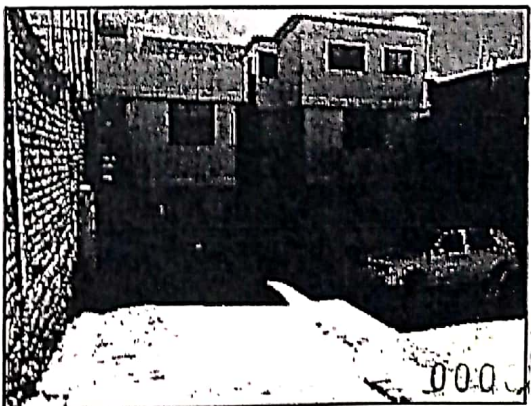
9.1.2 Materiales de las edificaciones construidas en el área de estudio

Tipos edificación: Casa/edificio de departamentos/Mediagua (Construcción Informal)/Otro (especificar)	Al tratarse de una inspección visual, no se realizó ninguna prueba de tipo exploratorio, ni de remoción de materiales, sino de la evaluación de las edificaciones observadas exteriormente a los elementos estructurales y no estructurales, así como de los materiales de construcción.  En el área en análisis se identificó estructuras con las siguientes características: <ol style="list-style-type: none"> <li>1. Estructura denominada Galpón, que se constituye a través de columnas metálicas y de hormigón amado, cubierta con cerchas y correas metálicas que soportan planchas de zinc, mampostería de bloque fijada con mortero, se identificó desprendimiento de la pintura anticorrosiva de los elementos metálicos.</li> <li>2. Edificaciones de una planta, conformados con sistemas de mampostería simple de bloque/adobe fijado con mortero (arena, cemento y agua), la cubierta cuenta con correas de madera que soportan planchas de fibrocemento, varias edificaciones no cuentan con enlucidos o la cubierta se encuentra presionada empíricamente con bloques.</li> <li>3. Edificaciones de una planta, constituidas con sistemas de pórticos de hormigón armado, cubierta con correas de madera que soportan planchas de fibrocemento, mampostería de bloque fijada con mortero.</li> <li>4. Edificaciones de una planta que constan con sistemas de pórticos de hormigón armado, cubierta con una loseta de hormigón armado o con correas de madera y planchas de fibrocemento, mampostería de ladrillo, se visualizó que no cuenta con enlucidos, y porosidad del hormigón.</li> </ol>

<ol style="list-style-type: none"> <li>5. Edificaciones de una planta, constituidas con sistemas de pórticos de hormigón armado, cubierta con una losa de hormigón armado, mampostería de bloque fijada con mortero.</li> <li>6. Edificaciones de dos plantas, conformadas con sistemas de pórticos de hormigón armado, mampostería de bloque fijado con mortero, entrepiso con losa de hormigón armado y cubierta con correas de madera y planchas de fibrocemento/zinc, existen edificaciones que muestran retrocesos excesivos en las esquinas.</li> <li>7. Edificaciones de dos plantas, constituidas con sistemas de pórticos de hormigón armado, entrepisos y cubierta con losas de hormigón armado, mampostería de bloque/adriño fijada con mortero, existen edificaciones que muestran retrocesos excesivos en las esquinas o la patología estructural de columna corta.</li> <li>8. Edificaciones de tres plantas, conformadas con sistemas de pórticos de hormigón armado, mampostería de bloque fijado con mortero, entrepiso con losa de hormigón armado y cubierta con correas de madera y planchas de fibrocemento/zinc, existen edificaciones que muestran desplazamientos de los planos de acción de elementos verticales.</li> <li>9. Edificaciones de tres plantas, conformadas con sistemas de pórticos de hormigón armado, entrepisos con vigas metálicas, cubierta enramado de vigas metálicas y losa de placa colaborante deck, la mampostería es de bloque fijado con mortero, sobre la losa de cubierta existe una construcción menor de mampostería simple de bloque y cuenta parcialmente con una cubierta de vigas de madera y planchas de zinc, se observó el desprendimiento de la pintura anticorrosiva de los elementos metálicos.</li> </ol> <p>Adicionalmente en el área en análisis se observaron:</p> <ul style="list-style-type: none"> <li>• Cerramientos provisionales con pingos de madera, tablas de madera, planchas de zinc y malla.</li> <li>• Cerramientos que constan con columnas de hormigón armado y mampostería de bloque fijado con mortero.</li> <li>• Debido a la morfología del terreno para la construcción de las edificaciones de los lotes 6 al 12 se habría desbancado y con este material relleno la parte posterior de los lotes (colindante a la quebrada), por lo que existen edificaciones contruidas sobre estos rellenos; además el cerramiento del lote 10 se encuentra fisurado y desplazado.</li> </ul>

- Se recomienda que los propietarios/copropietarios/o poseionarios de los lotes 5, 6, 7, 8, 9, 10, 11 y 12 de cumplimiento a lo dispuesto en el artículo IV.1.116 y IV.1.117 del Código Municipal que guarda relación con las áreas de protecciones de taludes y quebradas, esto con la finalidad de mitigar y prevenir el riesgo existente.

- Se recomienda que los propietarios y/o poseionarios actuales de los lotes que conforman el AHHYC "San Miguel de Amagásí Etapa II" no aumenten pisos sobre las edificaciones existentes, hasta que el proceso de regularización del asentamiento culmine y se determine su normativa de edificabilidad específica que deberá constar en sus respectivos Informes de Regulación Metropolitana, previa emisión de la licencia de construcción de la autoridad competente.

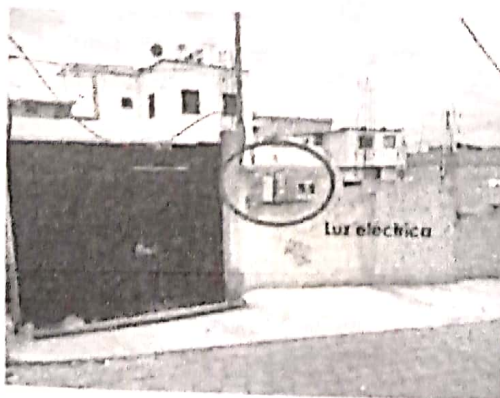
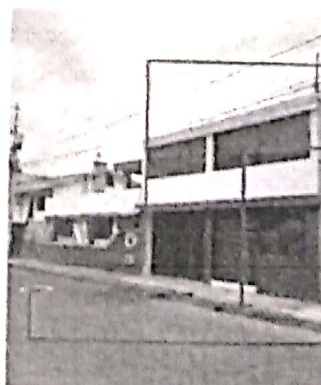
8.1.3 Servicios básicos

Materiales predominantes de la edificación	Sistema de pórticos de columnas, vigas y losas de hormigón armado Paredes portantes de ladrillo y/o bloques unidos con mortero arena-cemento-agua.	Bloque trabado con cemento, ladrillo	Sistema de pórticos de columnas, vigas y losas de hormigón armado. Paredes portantes de ladrillo y/o bloques unidos con mortero arena-cemento-agua.		
Uso edificación (vivienda, comercio, industria, educación)	Vivienda.				
Existencia de servicios básicos (si/no)	<b>Energía eléctrica</b>	<b>Agua potable</b>	<b>Alcantarillado sanitario</b>	<b>Telefonía fija</b>	<b>Energía eléctrica</b>
	SI	SI	SI	SI	SI
Otro tipo de información física relevante	La vía principal Av. De los Nogales está completamente asfaltada y cuenta con cunetas, la calle E16 es una vía adoquinada, ambas cuentan con sumideros para la conducción de aguas lluvias. Se cuenta con todos los servicios básicos.
