ANEXO 6
INFORMES DE RIESGOS

Asunto: Respuesta a solicitud de informe de riesgos
Ref. Oficio No. UERB-061-2018

INFORME TÉCNICO
Evaluación de Riesgo: Solicitud UERB
Fecha de actualización: 20/04/2018

INFORME TÉCNICO
Evaluación de Riesgo: Solicitud UERB
Fecha de inspección: 05/07/2016

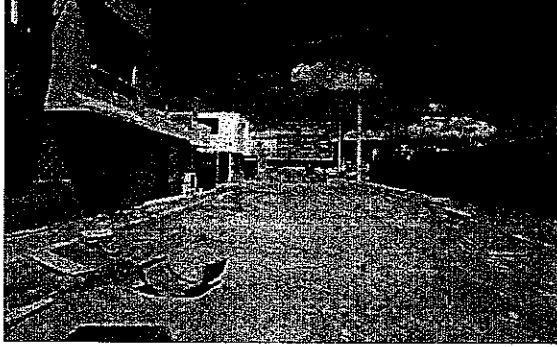
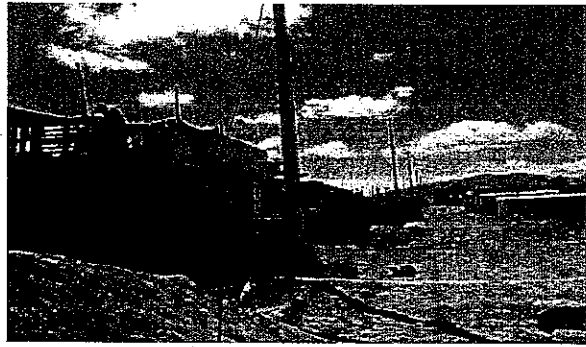
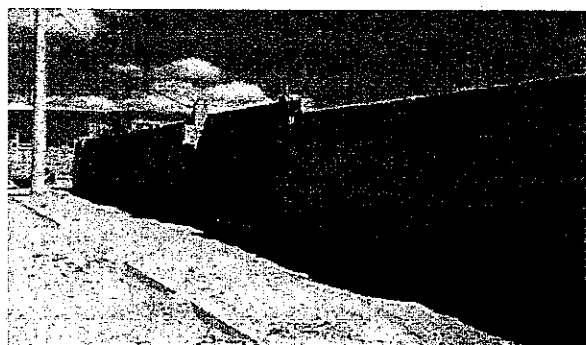
Edificación: En base a lo observado en campo, la mayor cantidad de construcciones presentan una **Vulnerabilidad alta** por ser construidas sin un diseño estructural, estudios de suelos, ni asesoría técnica.

8.1.2 Materiales de las edificaciones construidas alrededor del área en estudio

- Para reducir el riesgo sísmico se debe tomar en cuenta la calidad de los materiales, el proceso constructivo y tipo de suelo sobre el cual se cimienta. Las futuras edificaciones deberán contar con un diseño estructural basado en la Norma Ecuatoriana de la Construcción (NEC), sobretodo, lo que se refiere a diseños sismo resistente – Cargas Sísmicas (NEC-SE-DS), para lo cual la Agencia Metropolitana de Control deberá hacer cumplir esta disposición.
- La municipalidad, a través de sus organismos de control, deberá dar el seguimiento a los procesos de construcción tanto de la infraestructura de servicios como de las edificaciones nuevas o ampliaciones de las existentes.

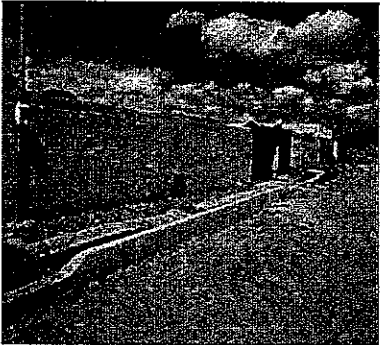
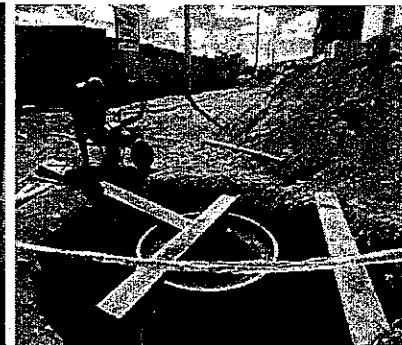
8.1.3 Servicios básicos existentes en el sector evaluado

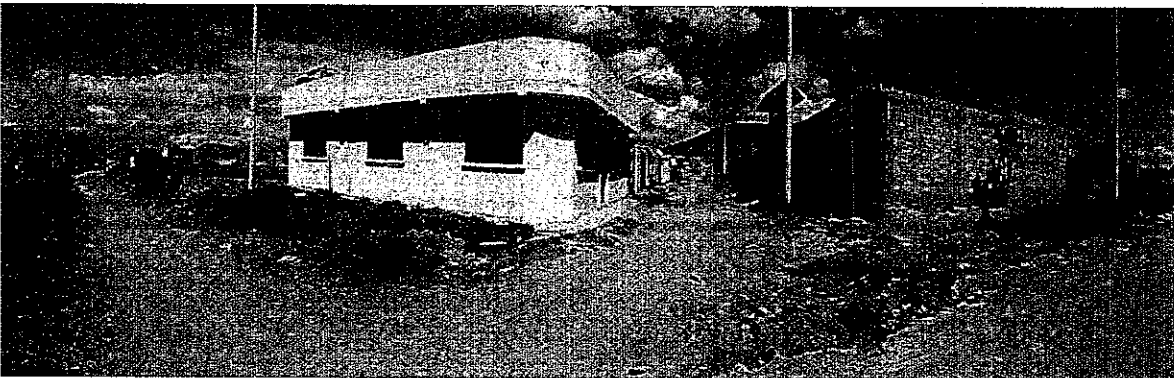
8.1.4 Pendiente del sector y uso del suelo (construcción)

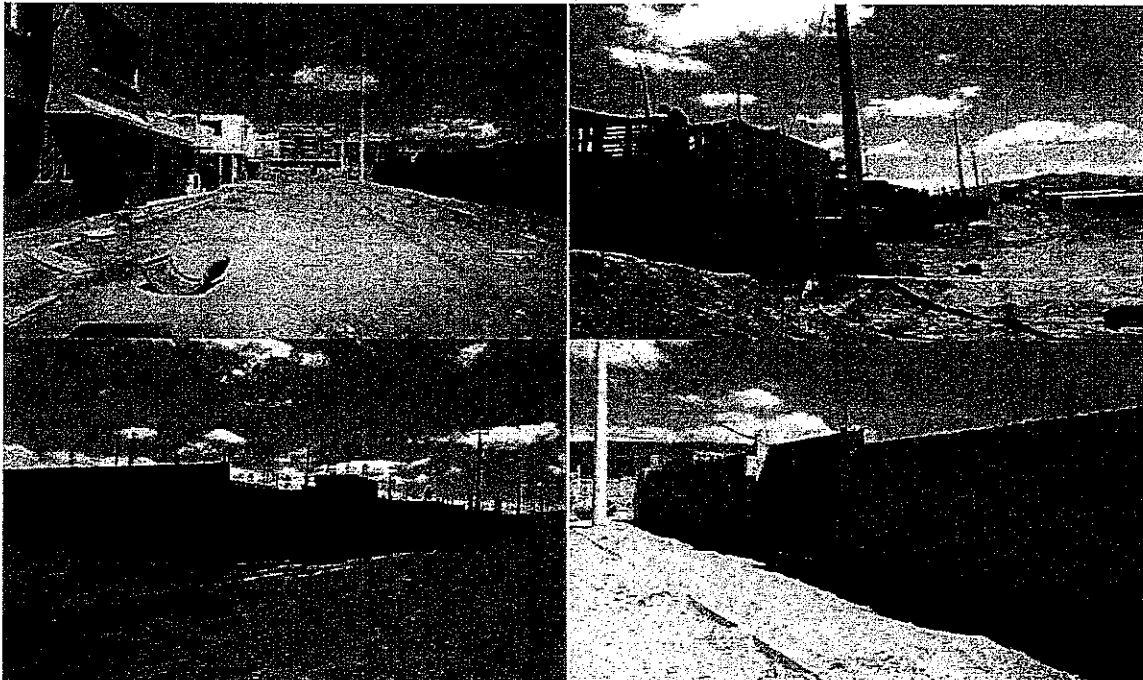
Las viviendas dentro del área de estudio no disponen de diseños estructurales, ni asesoría técnica por lo que se observó que son construidas sin tomar en cuenta parámetros sísmo resistentes además de no considerar la resistencia portante del suelo (estudios de suelos); la utilización de estos factores ayudarían a reducir posibles daños asociados a amenazas sísmica o por inestabilidad del terreno.

8.1.2 Materiales de las edificaciones construidas alrededor del area en estudio

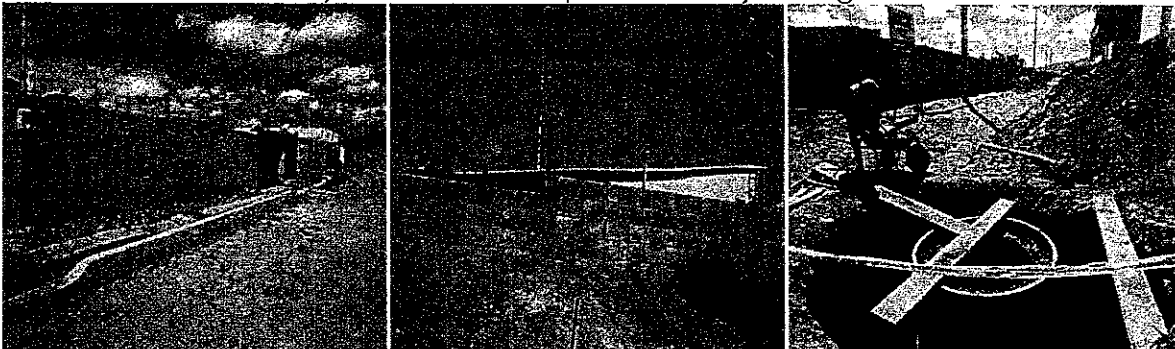
8.1.3 Corte de terreno y servicios basicos para el manejo de agua de escorrentia

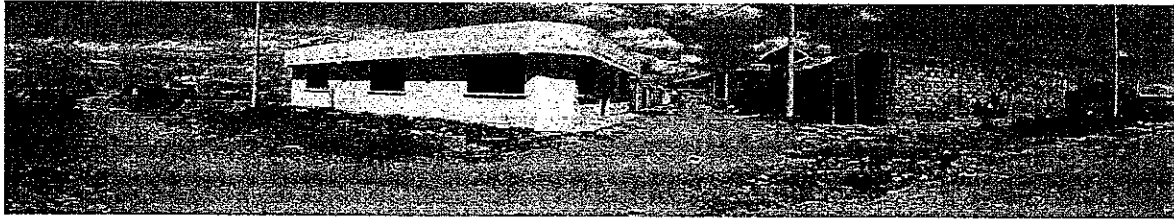
8.1.4 Pendiente del sector y uso del suelo (agricultura)

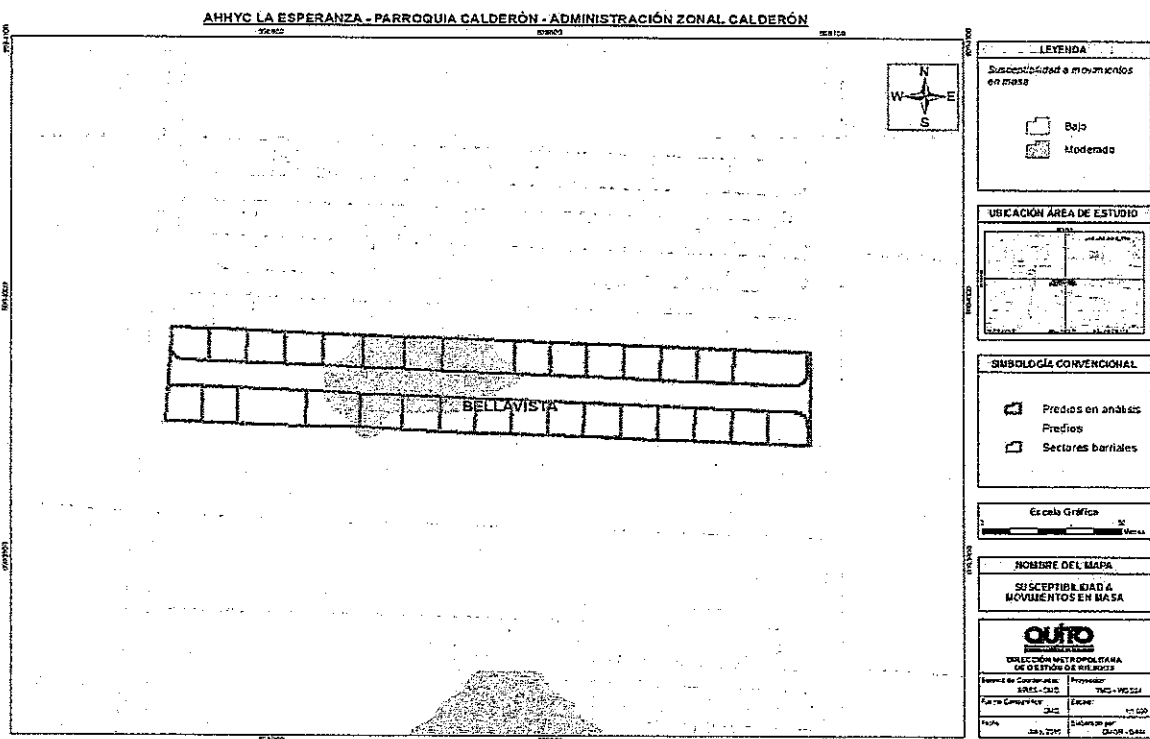
9.1.2 Susceptibilidad a Movimientos en Masa

Según la cobertura disponible en la DMGR, el sector barrial evaluado se ubica sobre una zona de **Moderada-Baja susceptibilidad a movimientos en masa**. Así mismo, la estabilidad geomorfológica que presenta es **Favorable** de acuerdo a lo cartografiado hasta el momento en esta zona del DMQ.
