INFORME DE RIESGO

**Asunto: ALCANCE AL INFORME DE CALIFICACIÓN DE RIESGOS DEL AHHYC "SANTA CLARA DE POMASQUI PRIMERA ETAPA"**

**Asunto:** ACTUALIZACIÓN DE INFORME DE RIESGOS - AHHYC "SANTA CLARA DE POMASQUI PRIMERA ETAPA"

**INFORME TÉCNICO**  
Evaluación de Riesgo: Solicitud UERB  
Fecha de inspección: 08/02/2019

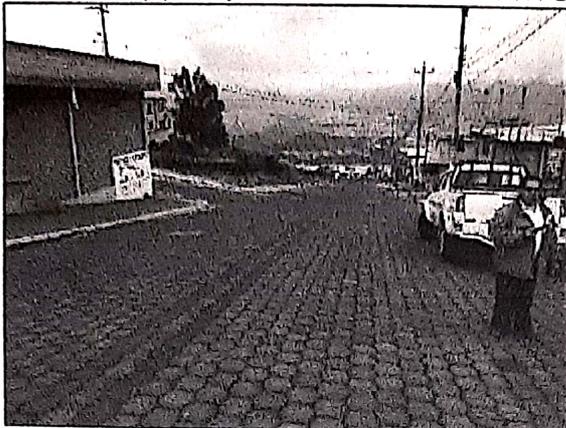
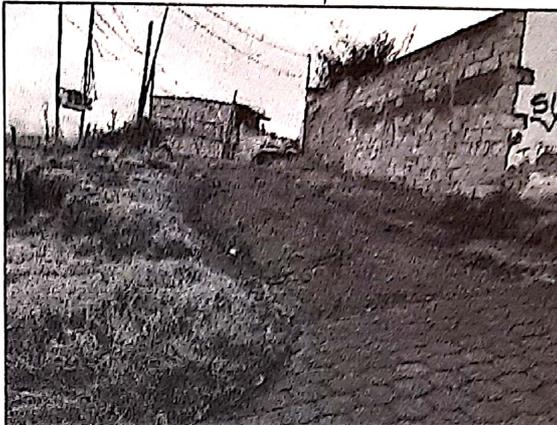
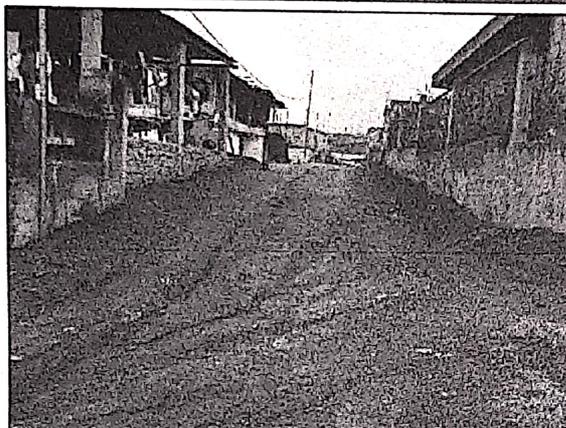
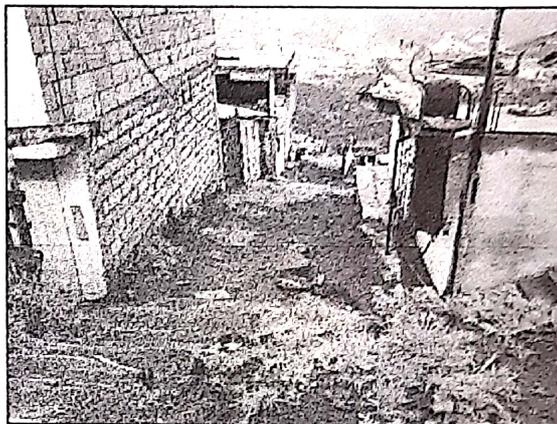
**Sistema Vial:** La calle San Isidro Labrador se encuentra adoquinada, con bordillos y sumidero, sin cunetas por lo que presenta una vulnerabilidad física baja, mientras que las demás calles y pasajes del asentamiento son de suelo natural afirmado, algunas cubiertas parcialmente con vegetación; y, no cuentan con cunetas, ni sumideros y tampoco bordillos, por lo que presentan una vulnerabilidad física alta ante fenómenos de erosión especialmente en temporada de lluvia.

9.1.1 Vías y pasajes existentes en el AHHYC "Santa Clara Primera Etapa"

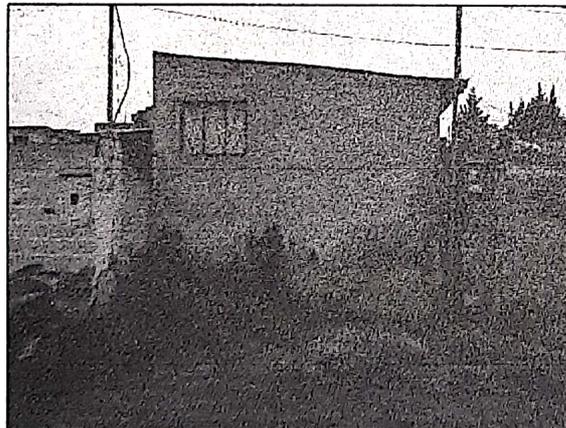
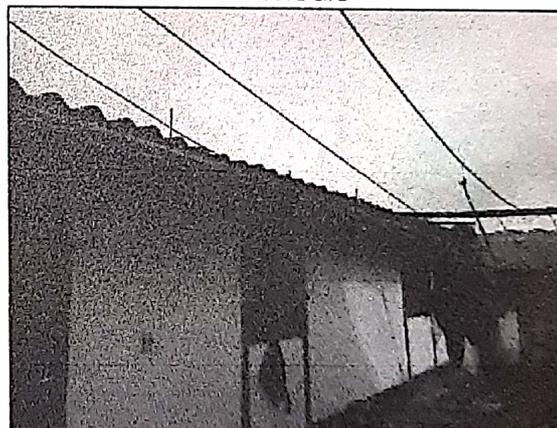
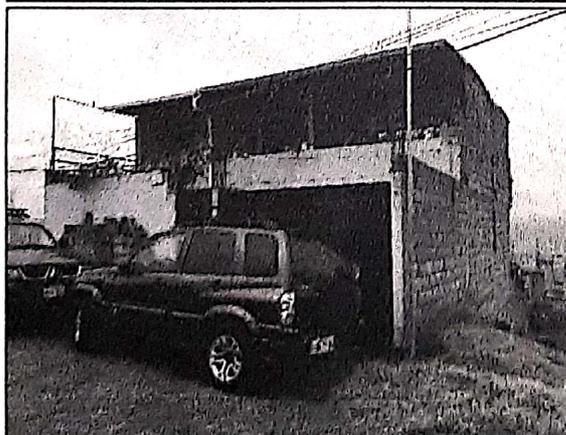
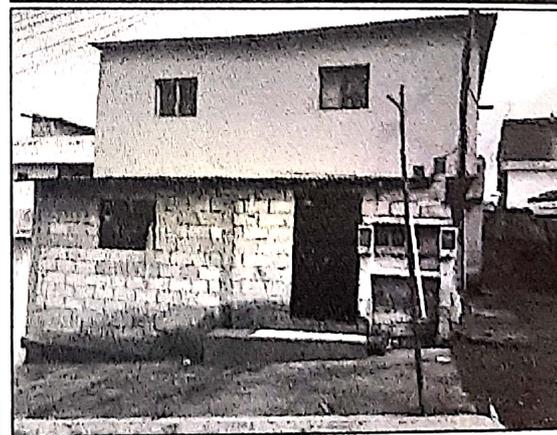
entrepiso y cubierta con losa de hormigón armado, algunas no cuentan con enlucidos, tienen acero expuesto y porosidad en el hormigón, otras tienen irregularidades del tipo retroceso excesivo en esquinas, y otras patologías estructurales como piso blando.
	7. Edificaciones de tres plantas, conformadas por sistemas de pórticos de hormigón armado, entrepiso y cubierta con losa de hormigón armado, mampostería de bloque fijada con mortero, algunas sin enlucidos.
Uso edificación	Vivienda

9.1.2 Materiales de las edificaciones construidas en el área de estudio

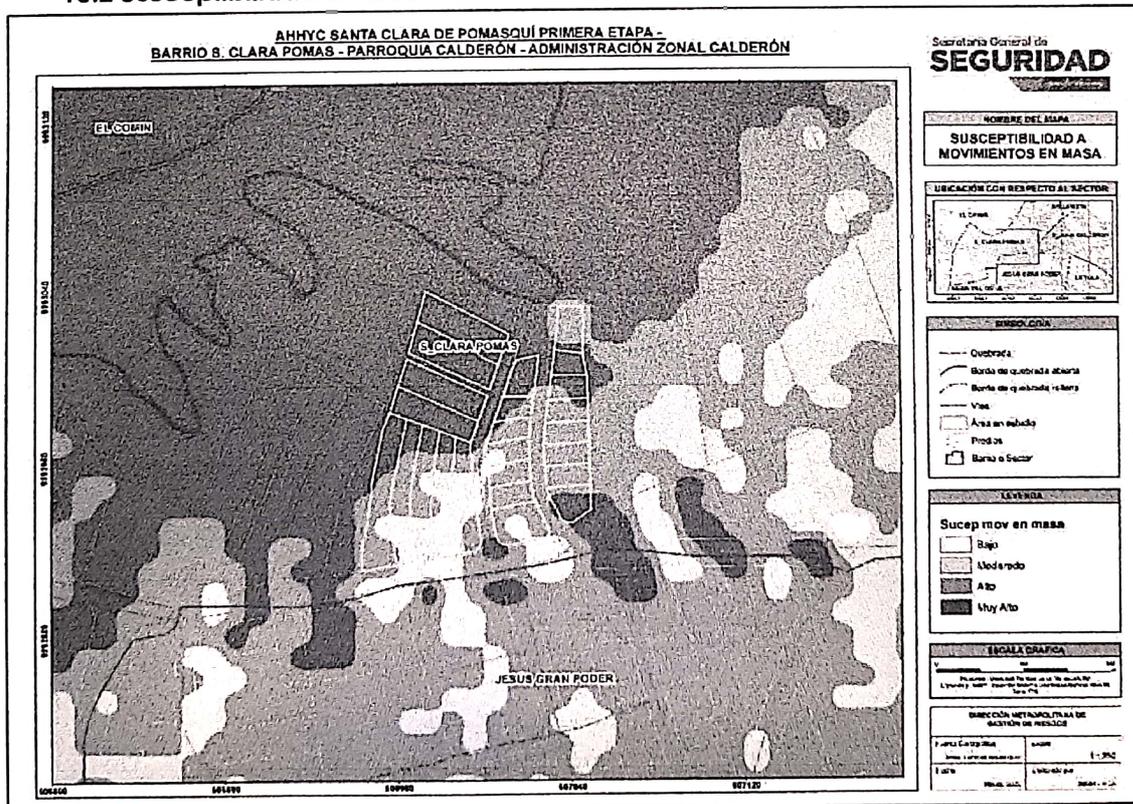
**10.2 Susceptibilidad a Movimientos en Masa**

Según la información descrita, en general se considera que la susceptibilidad es **Alta a Muy Alta por Movimientos en Masa**, especialmente en un nivel Muy Alto hacia el norte del AHHYC donde se encuentran las áreas verdes del asentamiento, las terminaciones de las vías existentes y el lote 08 por la proximidad a la quebrada.

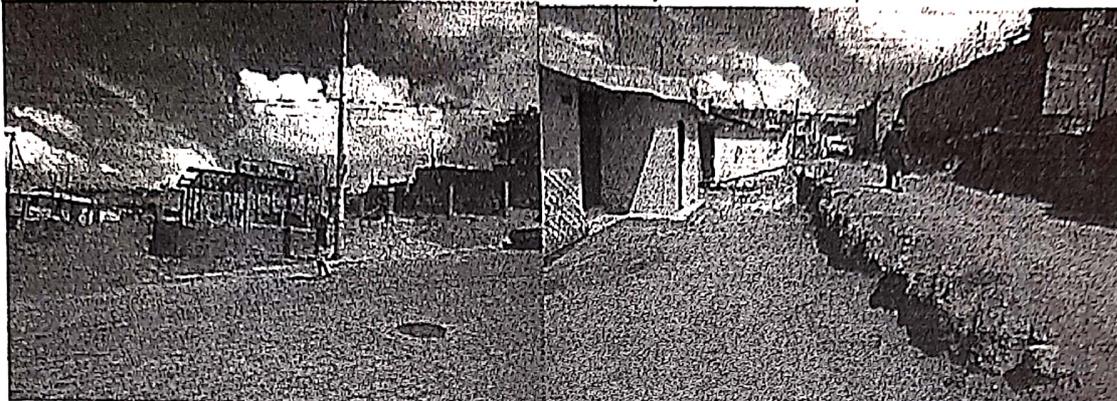
#### 8.1.1 Entrada al AHHYC "Santa Clara de Pomasqui" de la Parroquia Calderón.

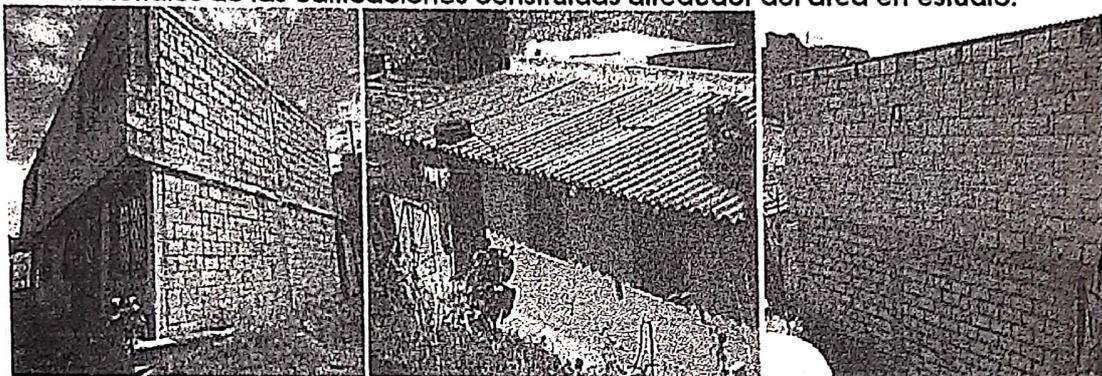
#### 8.1.2 Materiales de las edificaciones construídas alrededor del área en estudio.

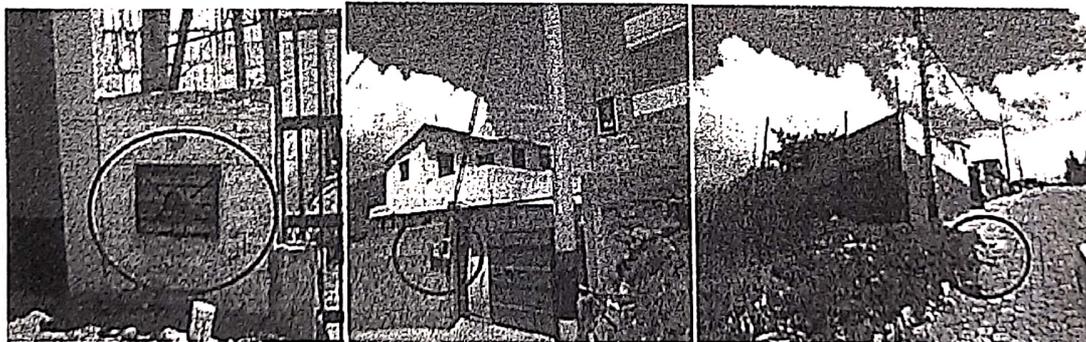
#### 8.1.3 Servicios básicos en el sector existentes.

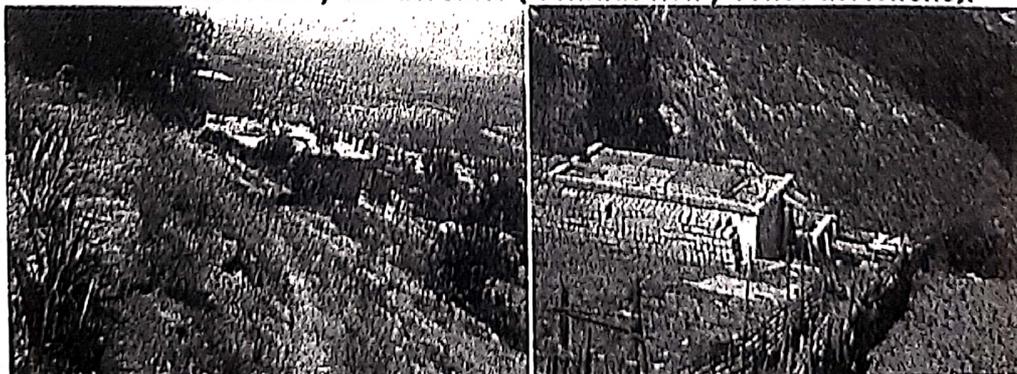
#### 8.1.4 Pendiente del sector y uso del suelo ( construcción y cortes del terreno).

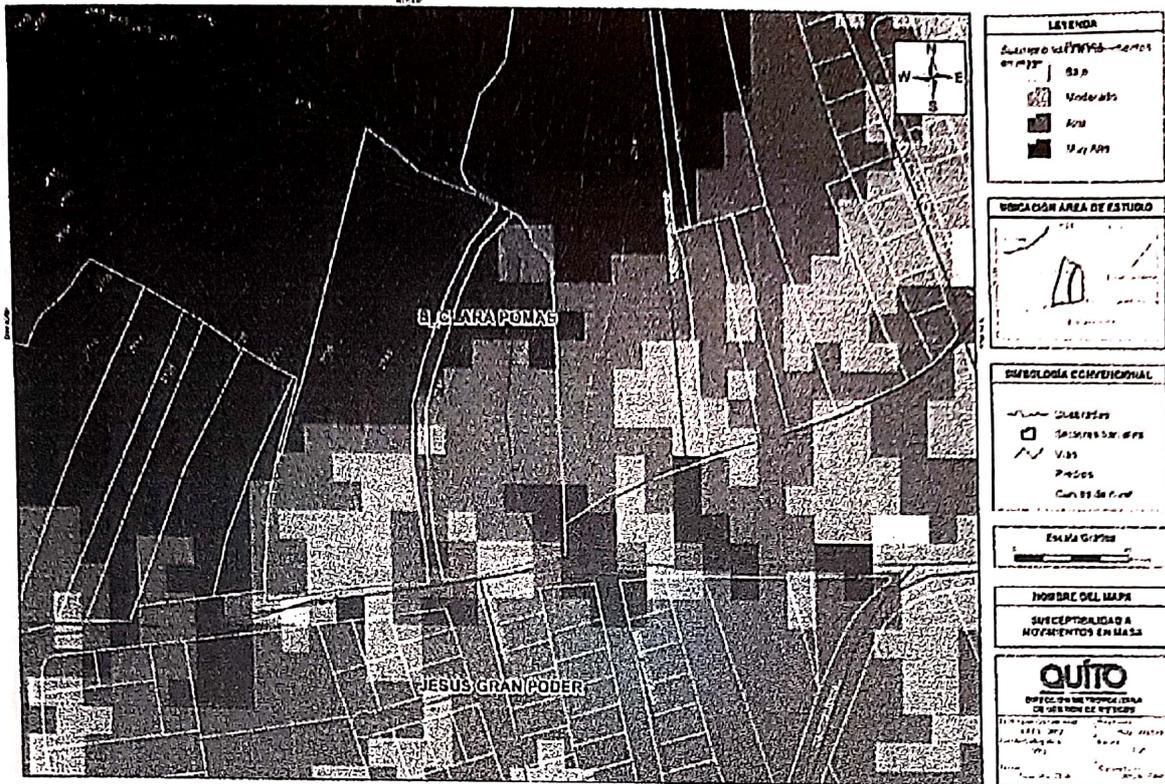
## 8.2.2 Susceptibilidad a Movimientos en Masa.

Según la cobertura disponible en la DMGR, el sector barrial evaluado se ubica sobre una zona que presenta un valor de **susceptibilidad a movimientos en masa Moderado (33%)** los lotes 1,6,8,14,15,18,19,20, **Alta (30%)** los lotes 3,4,5,11,12,13,16 y **Muy Alta (37%)** los predios 2,6,7,9,10,21,22,23,24 distribuido por toda la zona de estudio. Así mismo, la estabilidad geomorfológica que presenta es **Medianamente Favorable (100%)** en el sector; de acuerdo a lo cartografiado hasta el momento en esta zona del DMG.
