ANEXO 6  
INFORME DE RIESGO

**Asunto:** ACLARACIÓN AL INFORME TÉCNICO IT-ECR-085-AT-DMGR-2020 - AHHYC SANTA CLARA DE POMASQUI PRIMERA ETAPA

**Asunto:** ACTUALIZACIÓN DE INFORME DE RIESGOS - AHHYC "SANTA CLARA DE POMASQUI PRIMERA ETAPA"

**INFORME TÉCNICO**  
**Evaluación de Riesgo: Solicitud UERB**  
**Fecha de inspección: 08/02/2019**

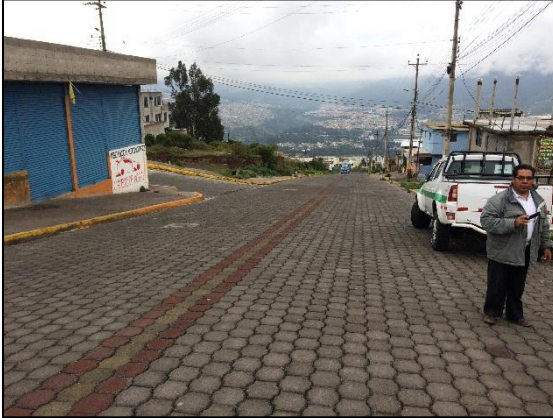
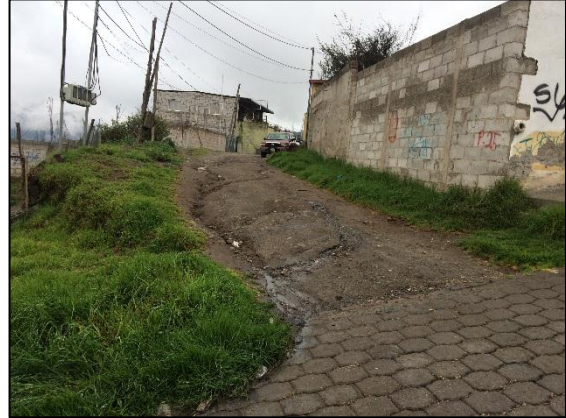
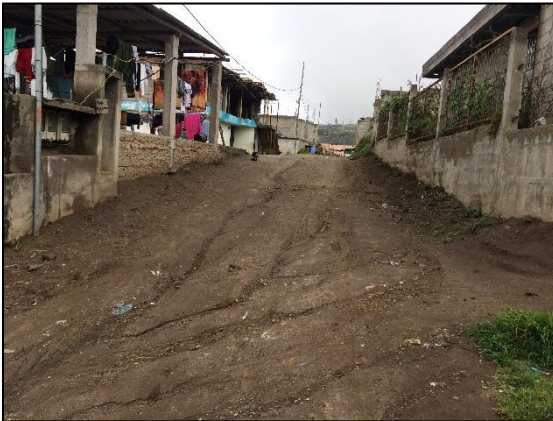
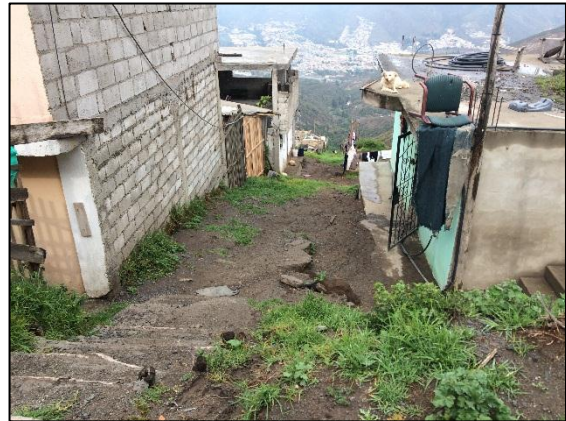
**Sistema Vial:** La calle San Isidro Labrador se encuentra adoquinada, con bordillos y sumidero, sin cunetas por lo que presenta una vulnerabilidad física baja, mientras que las demás calles y pasajes del asentamiento son de suelo natural afirmado, algunas cubiertas parcialmente con vegetación; y, no cuentan con cunetas, ni sumideros y tampoco bordillos, por lo que presentan una vulnerabilidad física alta ante fenómenos de erosión especialmente en temporada de lluvia.

9.1.1 Vías y pasajes existentes en el AHHYC "Santa Clara Primera Etapa"

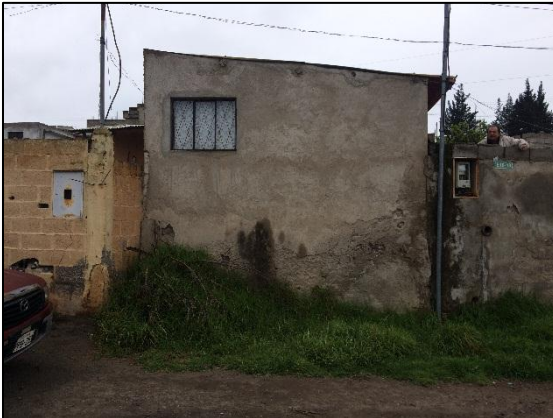
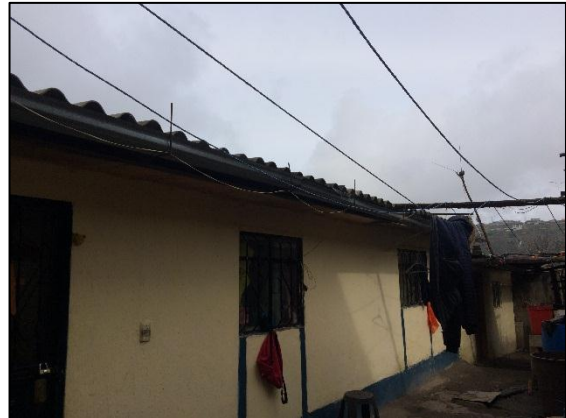
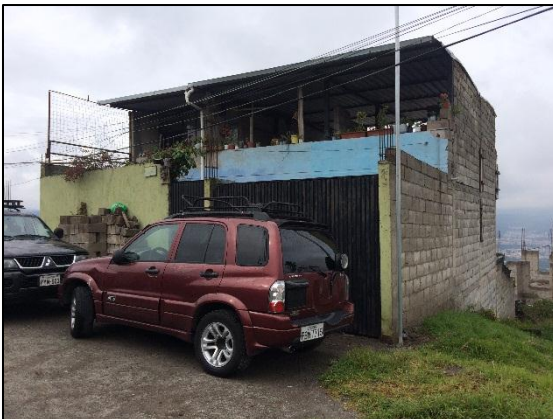
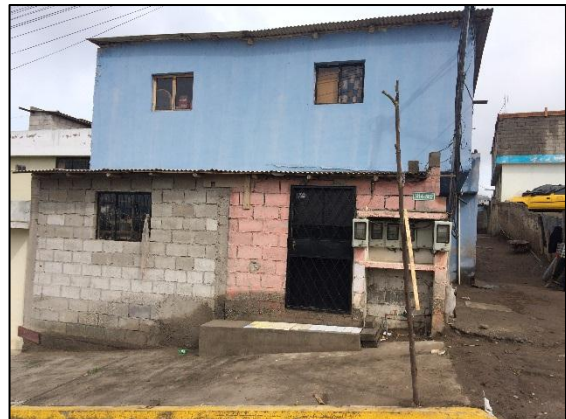
<p>entrepiso y cubierta con losa de hormigón armado, algunas no cuentan con enlucidos, tienen acero expuesto y porosidad en el hormigón, otras tienen irregularidades del tipo retroceso excesivo en esquinas, y otras patologías estructurales como piso blando.</p> <p>7. Edificaciones de tres plantas, conformadas por sistemas de pórticos de hormigón armado, entrepiso y cubierta con losa de hormigón armado, mampostería de bloque fijada con mortero, algunas sin enlucidos.</p>
Uso edificación	Vivienda

9.1.2 Materiales de las edificaciones construidas en el área de estudio

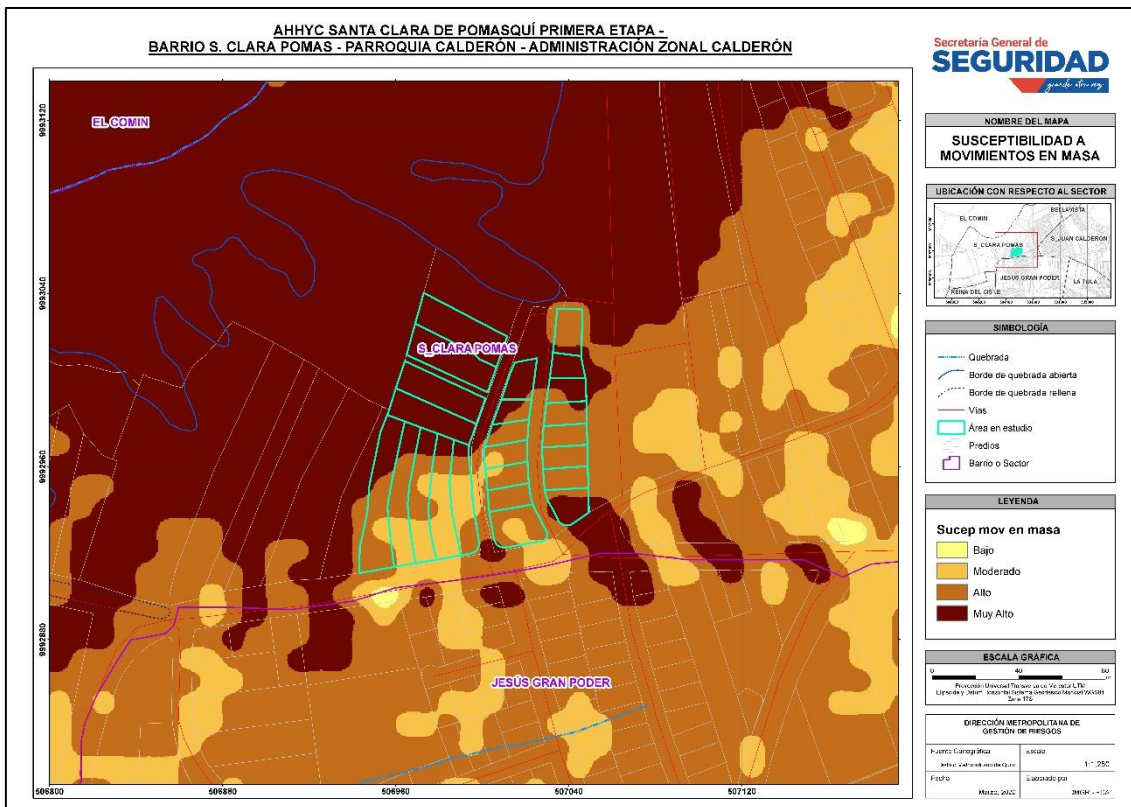
10.2 Susceptibilidad a Movimientos en Masa

Según la información descrita, en general se considera que la susceptibilidad es **Alta a Muy Alta por Movimientos en Masa**, especialmente en un nivel Muy Alto hacia el norte del AHHYC donde se encuentran las áreas verdes del asentamiento, las terminaciones de las vías existentes y el lote 08 por la proximidad a la quebrada.

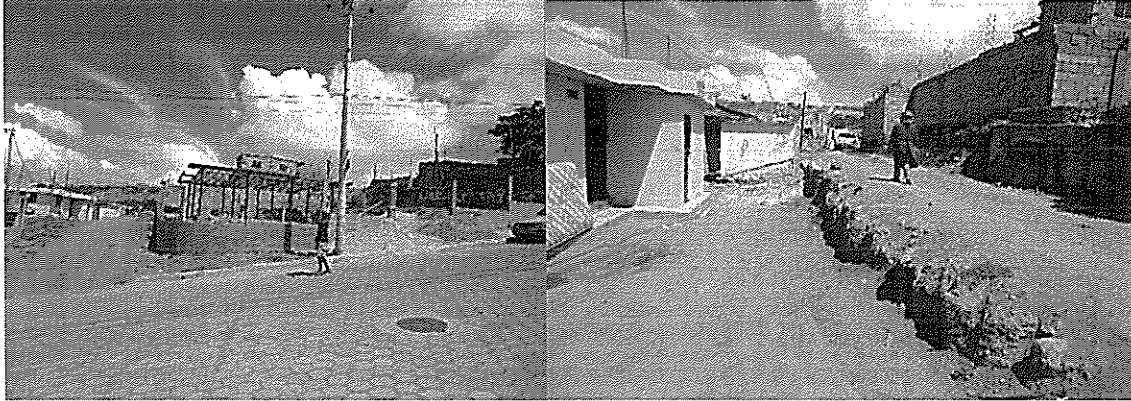
#### 8.1.1 Entrada al AHHC "Santa Clara de Pomasqui" de la Parroquia Calderón.

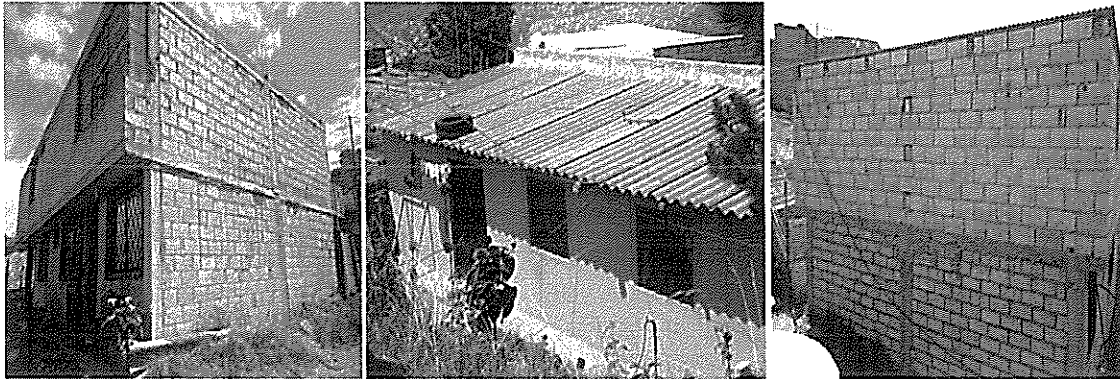
Las viviendas que conforman el barrio en estudio no fueron construidas tomando en cuenta parámetros de sismo-resistencia estructural, ni la carga portante del suelo. Ambos factores son muy importantes para reducir posibles daños asociados a amenazas sísmicas y por inestabilidad de terrenos. Así la resistencia sísmica en el sector no está garantizada.

#### 8.1.2 Materiales de las edificaciones construídas alrededor del área en estudio.

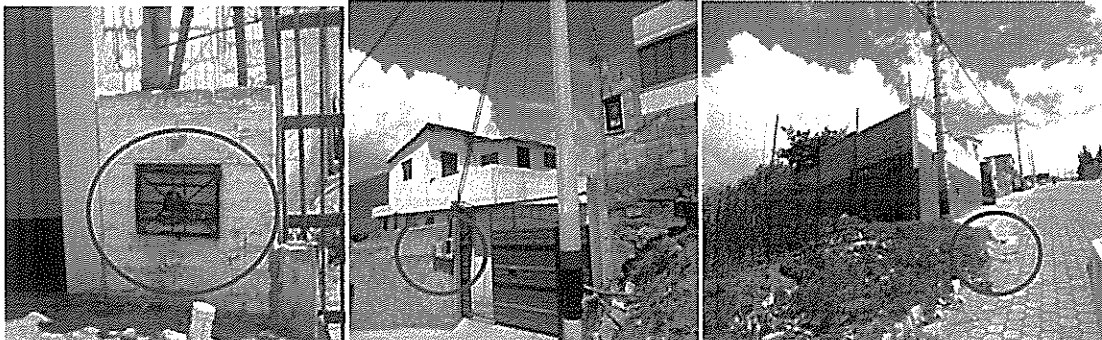
#### 8.1.3 Servicios básicos en el sector existentes.

- Posterior a la regularización del AHHYC y con trazado vial aprobado la EPMAPS podrá implementar y concluir el sistema de alcantarillado pluvial que evite la erosión del suelo por ser una zona que presenta una pequeña inclinación, de esta forma mejorar las condiciones de vida de la población mediante los servicios descritos. Acciones que restringirán la erosión del suelo en época de lluvia ya que esta recorre a favor de la pendiente generando infiltración al terreno.

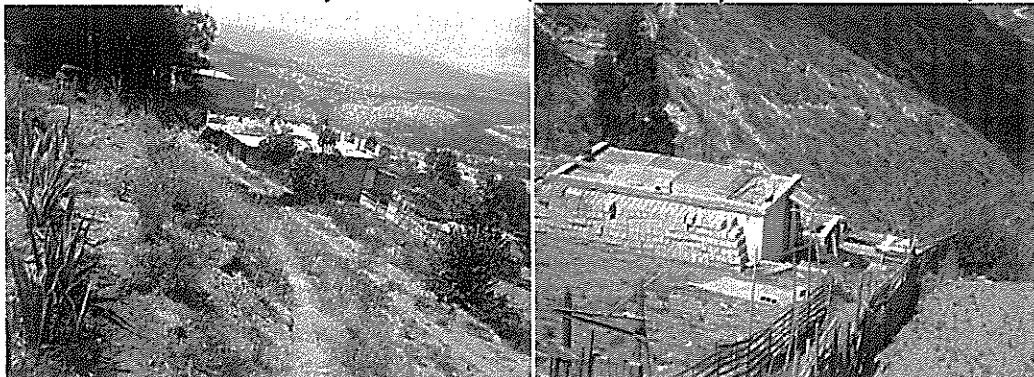
#### 8.1.4 Pendiente del sector y uso del suelo ( construcción y cortes del terreno).

- El AHHYC "Santa Clara e Pomasqui" actualmente tiene espacios de tierra afirmada (calles y pasajes) por lo que se recomienda coordinar con la dirigencia de este asentamiento para realizar las obras de infraestructura, tales como alcantarillado, bordillos, aceras y sumideros para la recolección y drenaje de aguas superficiales y de escorrentía; de esta forma se reduzca las infiltraciones y proteger los mismos ya que el agua y el viento contribuyen a ocasionar cárcavas que con el paso del tiempo son factores detonantes para un deslizamiento, dependiendo de sus pendientes.

- Mientras se cumplen con los avances de las recomendaciones antes descritas y se ejecute el cuadro valorado de obras los habitantes deben realizar trabajos inmediatos (mingas) para controlar la erosión y la sedimentación las mismas que podrían ser: cunetas de conducción o coronación dependiendo del caso tomando especial consideración de no causar afectaciones a barrios circundantes; actividades encaminadas a reducir la acción agresiva del agua y el viento en las vías y pasajes que deterioran la construcción vial
