Asunto: Solicitud de Alcance de Informe de Riesgos correspondiente al asentamiento humano de hecho y consolidado de interés social denominado Comité Pro mejoras del Barrio "Mirador del Quinde"

Nº. 184 AT-DMGR-2017

**INFORME TÉCNICO AMPLIATORIO
AL INFORME Nº186-AT-DMGR-2016
Fecha de Inspección: 08/09/2017**

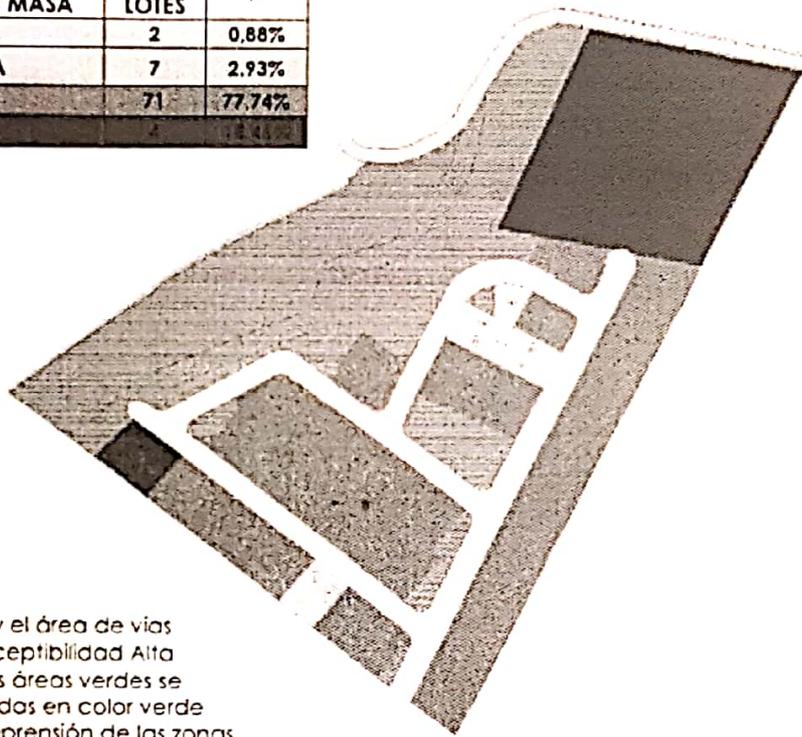
SUSCEPTIBILIDAD A MOVIMIENTOS EN MASA	No LOTES	%
BAJA	2	0.88%
MODERADA	7	2.93%
ALTA	71	77.74%

Nota: El área verde y el área de vías se encuentra en susceptibilidad Alta pero en el gráfico las áreas verdes se encuentran subrayadas en color verde para una mejor comprensión de las zonas.

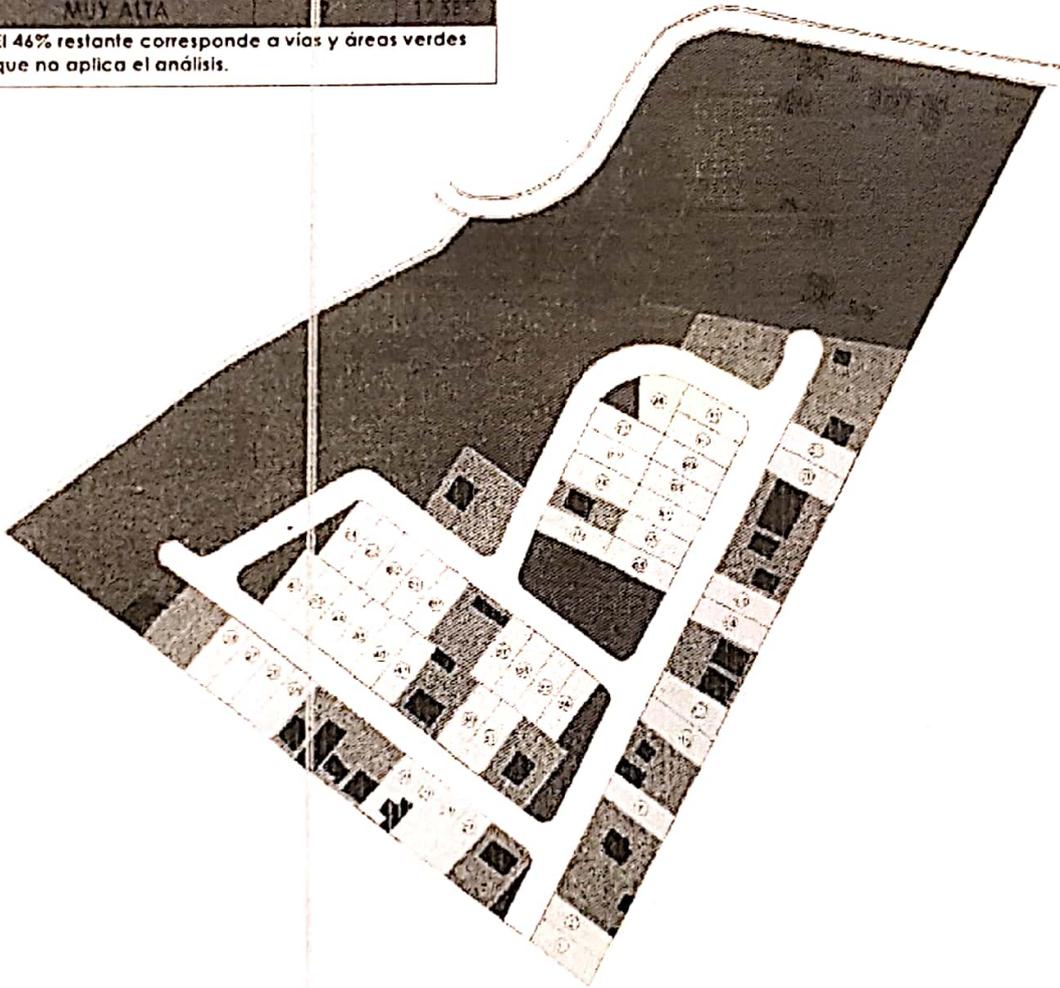
De acuerdo a las condiciones morfológicas, litológicas y elementos expuestos se manifiesta que presenta un riesgo Bajo en 2 lotes, riesgo Moderado en 46 lotes, riesgo Alto mitigable frente a movimientos de remoción en masa 34 lotes, y presentando una susceptibilidad a movimientos de remoción en masa de riesgo Muy Alto mitigable el lote 41 y riesgo Muy Alto no mitigable el lote 83.

RIESGO	No lotes	%
BAJA	2	0,88%
MODERADA	46	19,40%
ALTA	14	16,14%
MUY ALTA		17,58%

El 46% restante corresponde a vías y áreas verdes que no aplica el análisis.

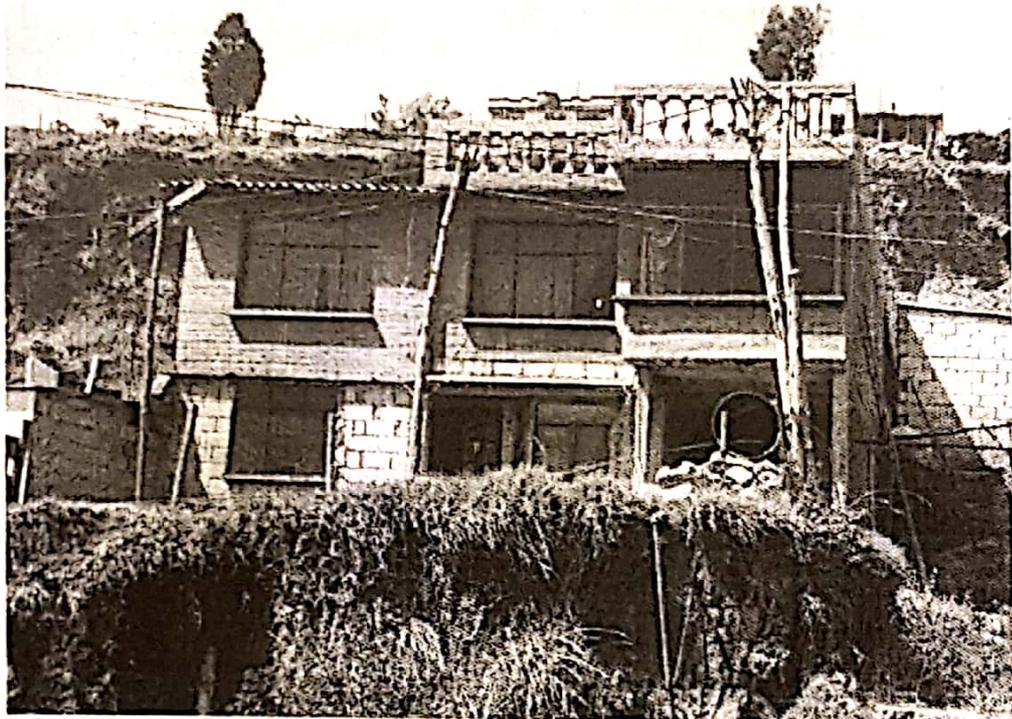
Lote de 10,348,12 m2 de superficie donde se asientan edificaciones en proceso de construcción sin habitar y alrededor de 12 bloques de vivienda habitados. Este gran Lote se encuentra dividido por un corte al nivel natural del terreno de 100 metros de longitud por una altura aproximada que va de los 15 a 18 metros en vertical (70 a 90 grados pendiente); es decir un talud sin protección de 1.650 m2 (área en vertical).

En la parte baja del lote que colinda con la Vía a Nono, es decir en la planada producto del corte o desbanque se ubican viviendas muy cerca al talud razón por la cual condiciones de riesgo aumentan. Estas edificaciones tienen varias tipologías constructivas como:

- Edificaciones que varían de una a dos plantas, las cuales están constituidas por un sistema de pórticos de hormigón armado (vigas y columnas), losas de hormigón armado con terraza accesible, mampostería de bloque y ladrillo fijada con mortero, dentro de estas se observó proyecciones a otro nivel.

- Se determina una condición de riesgo no mitigable al lote 83 del barrio El Quinde, esto en cuanto la inversión económica para mitigar el riesgo a movimientos en masa es significativa para las condiciones socioeconómicas de la población del barrio.

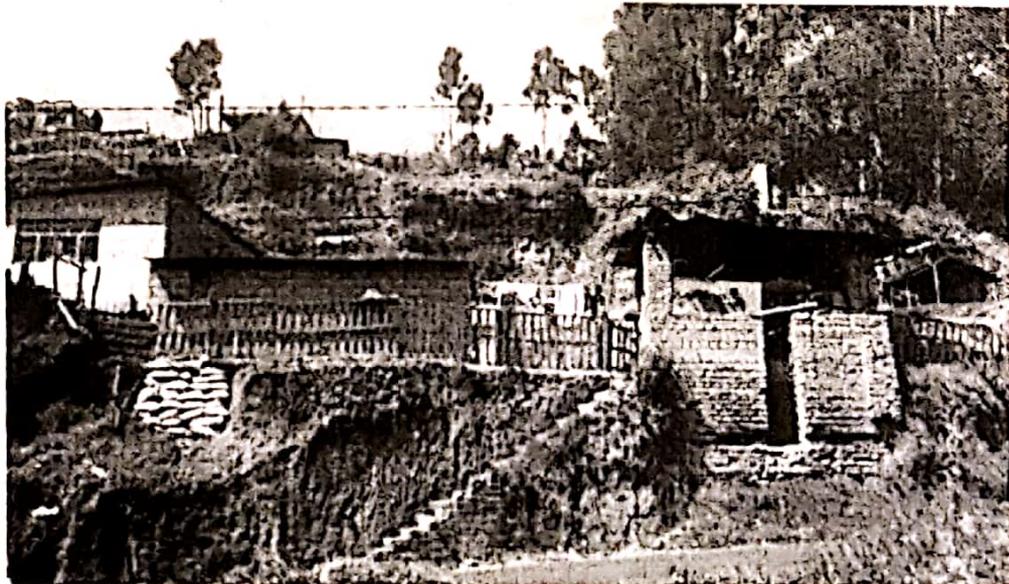
- Edificaciones que constan un sistema de muros portantes de bloque y ladrillo fijado con mortero arena-cemento, cubierta con perfiles metálicos o madera que sirven de apoyo para planchas de fibrocemento y metálicas de zinc.

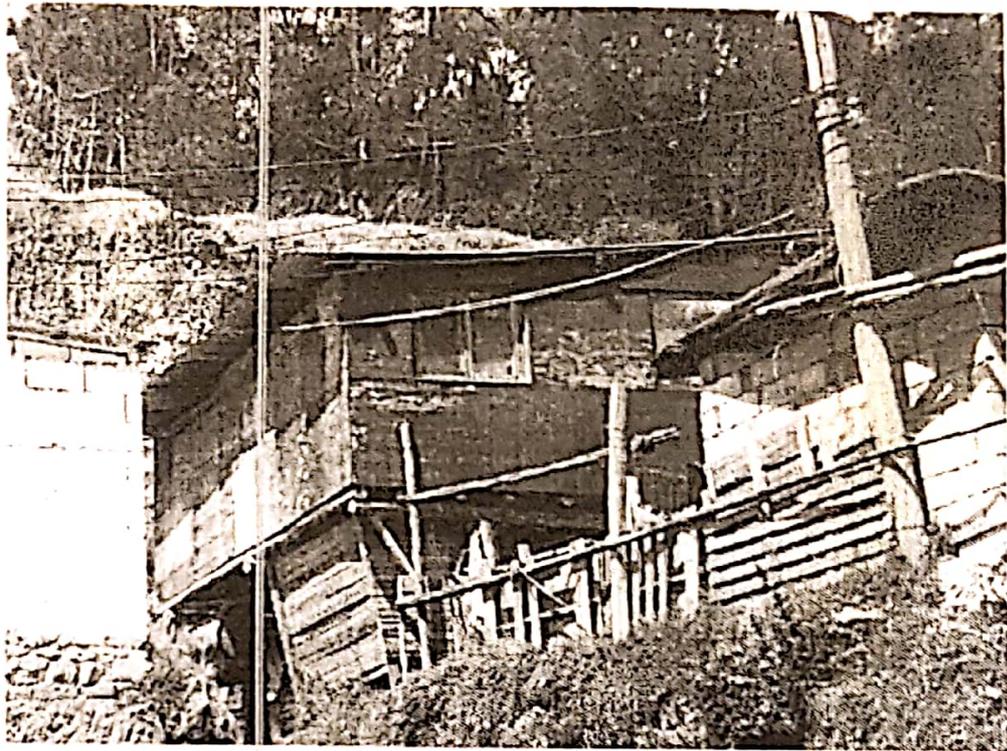
- Edificaciones que constan un sistema de rollizos de madera como columnas, vigas de entepiso y que sirven también de correas para soportar la cubierta de planchas metálicas de zinc; las paredes son de tableros de madera.

Ante lo expuesto se considera que la inversión económica para realizar los muros de protección de 1.650 m² de talud (área en vertical) y demás obras complementarias para el tratamiento de aguas superficiales se estimaría un inversión referencial igual o superior a los 400 mil dólares. Esta inversión sería significativa para los habitantes del barrio El Quinde, razón por la cual se considera un riesgo no mitigable.

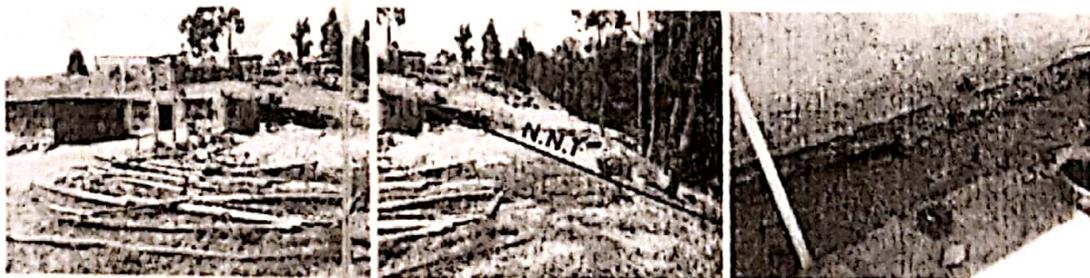
Riesgo Alto no mitigable Lote 41.-

Este lote cuenta con una edificación de una planta, su construcción son de un sistema de páticos de hormigón armado (vigas y columnas), losa de hormigón armado con terraza accesible, mampostería de bloque y/o ladrillo fijada con mortero, dentro de estas se observó proyecciones a otro nivel.

Existe un relleno en la parte lateral del lote, aparentemente de carácter anti técnico lo que no brinda una estabilidad a la ladera; y que en época invernal puede provocar hundimientos o deslizamientos de la tierra sin compactar.

Ante esta situación de riesgo se sugiere un muro lateral de confinamiento de la construcción existente, muro que debería arancar en tierra firme según estudio de suelo y llegar al menos a nivel de contrapiso o superior; posterior a ello realizar la conducción de aguas superficiales y el recubrimiento vegetal (arborización) de las áreas rellenas

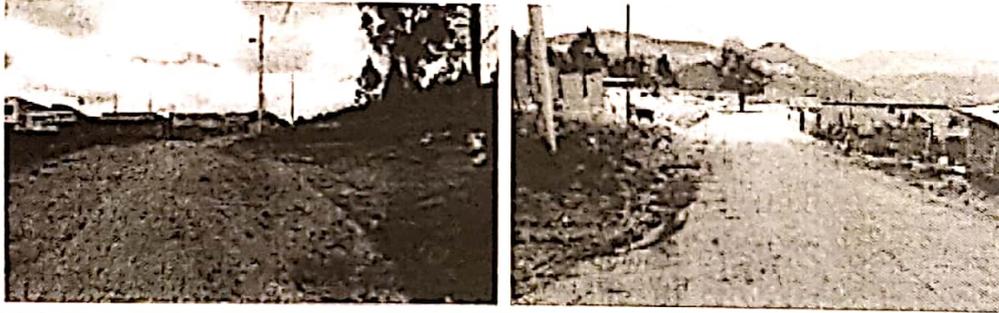
8.1.1 Entrada al AHHYC "Comité Pro-Mejoras del Barrio Mirador del Quinde" de la Parroquia El Condado.

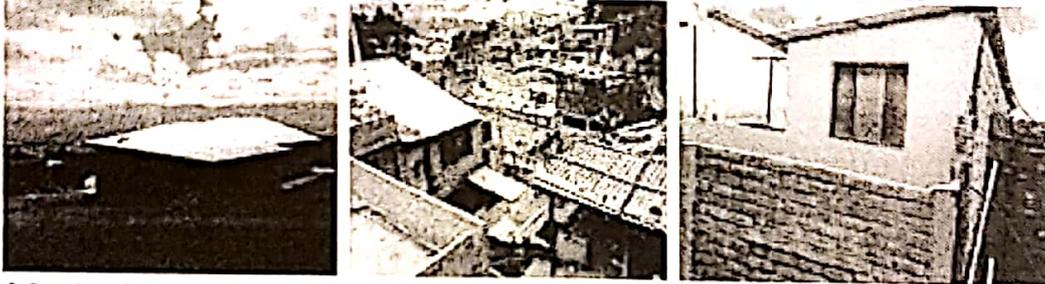
8.1.2 Materiales de las edificaciones construidas alrededor del area en estudio.

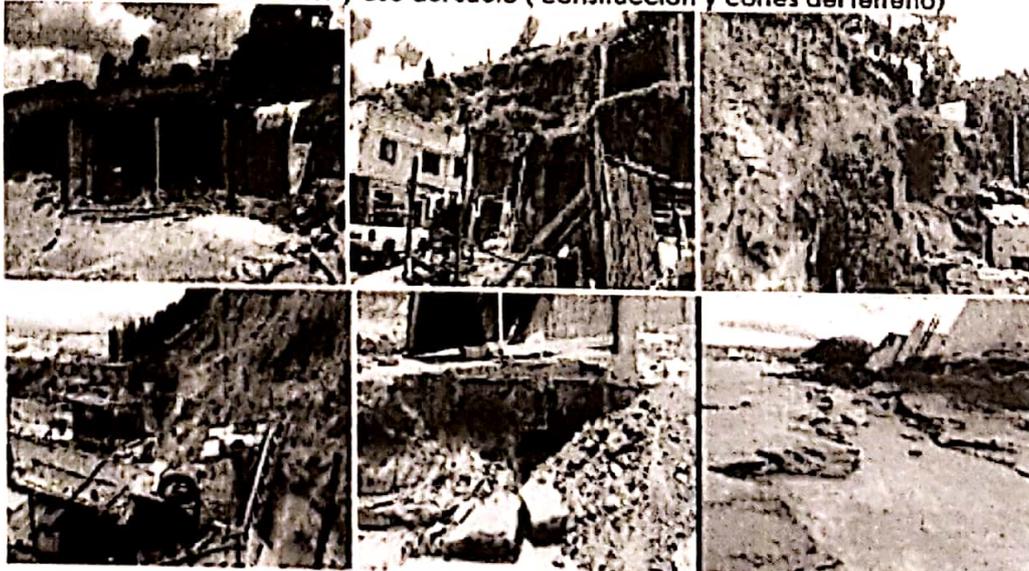
8.1.4 Pendiente del sector y uso del suelo (construcción y cortes del terreno)
