**INFORME TÉCNICO**  
**Evaluación de Riesgo: Solicitud UERB**

Coordenadas WGS 84/UTM 17S	Administración Zonal	Parroquia	Nombre del barrio
X: 777023; Y: 996829 Z: 3054 msnm aprox.	ELOY ALFARO	LA ARGELIA	MIRAVALLE 3

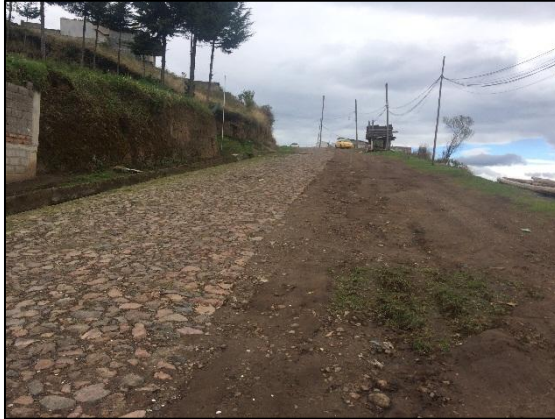
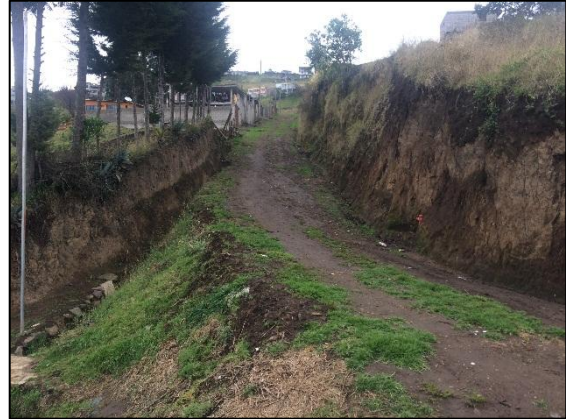
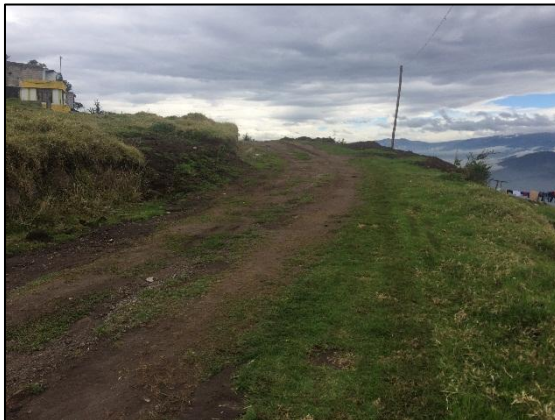
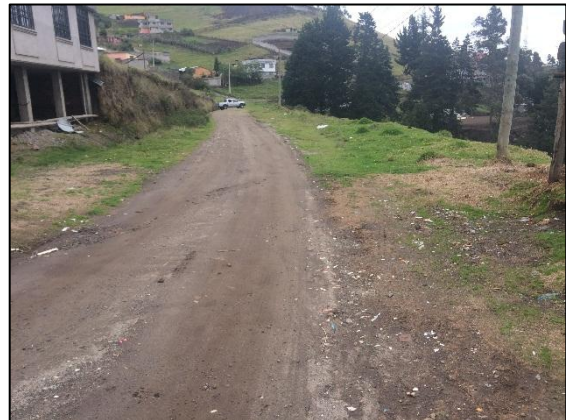
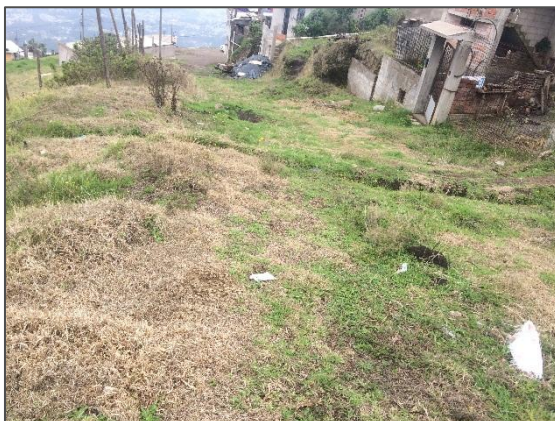
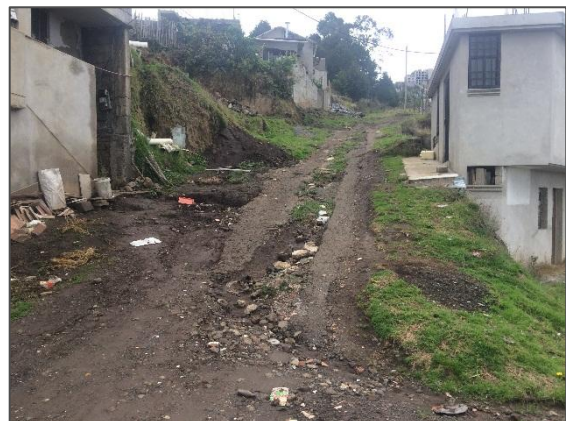
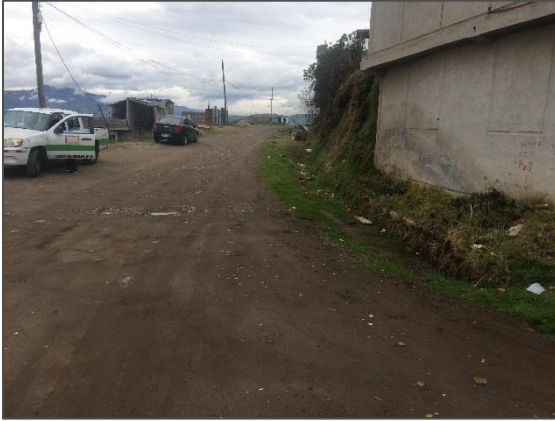
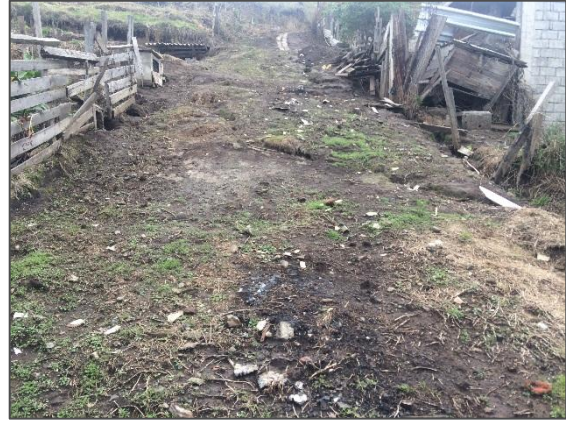
9.1.1 Vías y pasajes existentes en el AHHYC "Miravalle 3"

**Sistema Vial:** Las calles son de suelo natural afirmado y cuentan parcialmente con bordillos y cunetas, pero no existen sumideros, por lo que al momento de la inspección se identificó surcos, determinando que la vulnerabilidad física es alta ante fenómenos de erosión especialmente en temporada de lluvia.

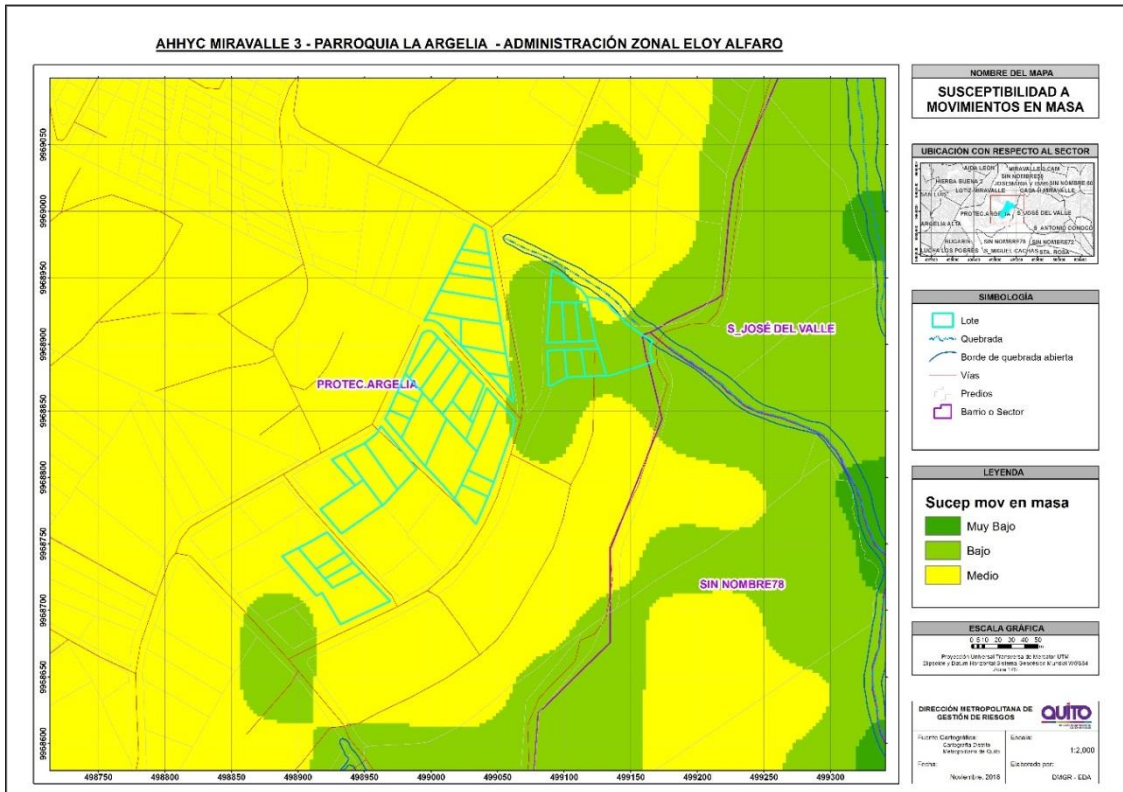
10.2 Susceptibilidad a Movimientos en Masa

Por lo expuesto anteriormente y de las condiciones generales del terreno se considera que la **Amenaza por Movimientos en Masa es Moderada** en el AHHYC "Miravalle 3", además se debe considerar un potencial de erosión superficial en los terrenos ubicados en laderas de fuerte pendiente así como en aquellos que tienen cortes sin protección en el terreno.

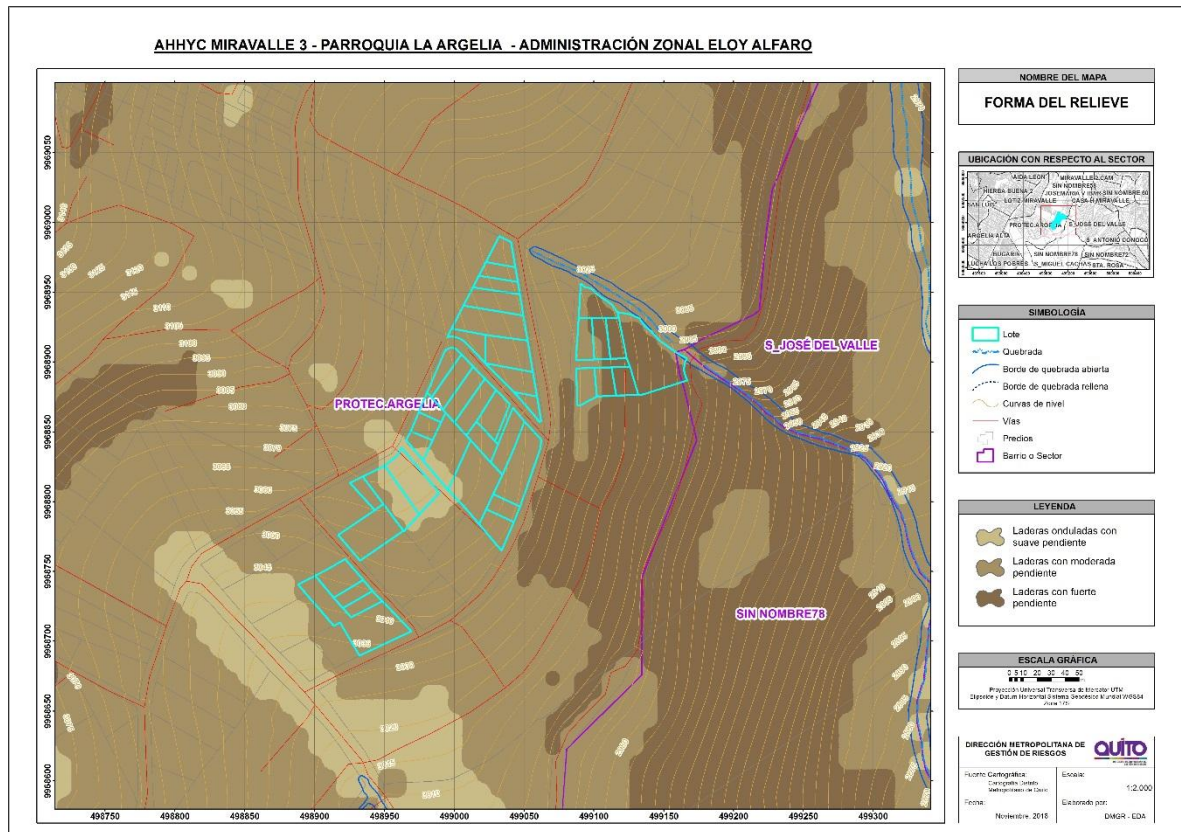
10.4 Pendiente.

Localmente, el AHHYC "Miravalle 3" está ubicado en una ladera de moderada pendiente que tiene una inclinación promedio de 45% (~25 grados), cuenta con una cobertura vegetal de tipo pasto además no cuenta con estructuras u obras que protejan el suelo ante los efectos erosivos de la escorrentía pluvial. Se observaron excavaciones o cortes de terreno que han generado taludes.
