ANEXO 6  
INFORME DE RIESGO

**Asunto:** Informe de Calificación de Riesgos del asentamiento humano de hecho y consolidado "Isabelita"

**INFORME TÉCNICO**  
**Evaluación de Riesgo: Solicitud UERB**

I-0018-EAH-AT-DMGR-2021

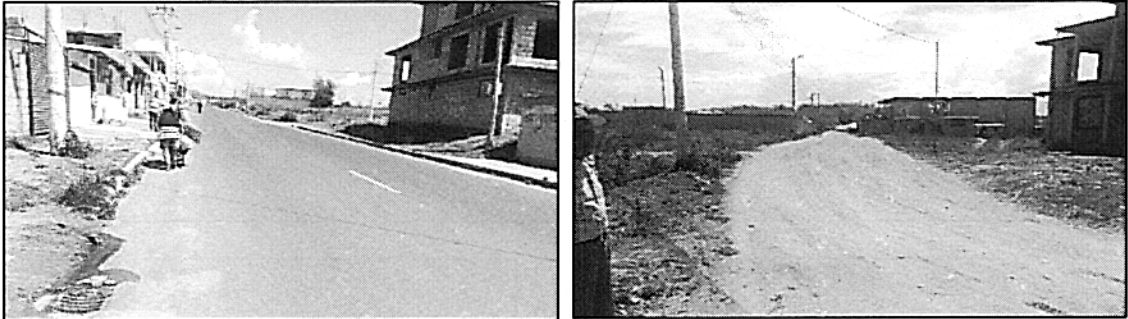
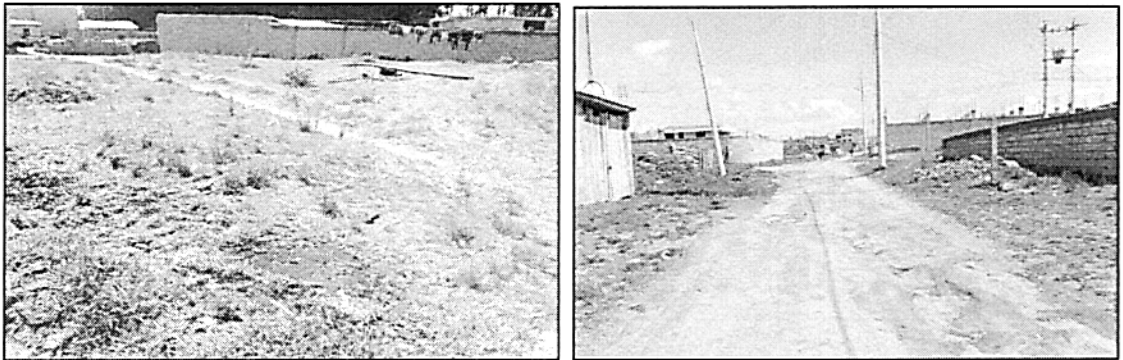
9.1.1 Vías y pasajes existentes en el AHHYC "Isabelita"

**Sistema Vial:** La calle principal (Francisco Alborno) se encuentra asfaltada, cuenta con sumideros y bordillos, presentando así una vulnerabilidad física baja ante fenómenos de erosión especialmente en temporada de lluvia, mientras que las demás calles y pasaje son de tierra afirmada, parcialmente cubierta de vegetación y no cuentan con cunetas, ni sumideros y tampoco con bordillos, por lo que presentan una vulnerabilidad física alta.

- Posterior a la regularización del AHHYC "Isabelita", el asentamiento debe realizar las obras públicas tales como alcantarillado, bordillos y adoquinado como medida de mitigación para los procesos de erosión superficial.

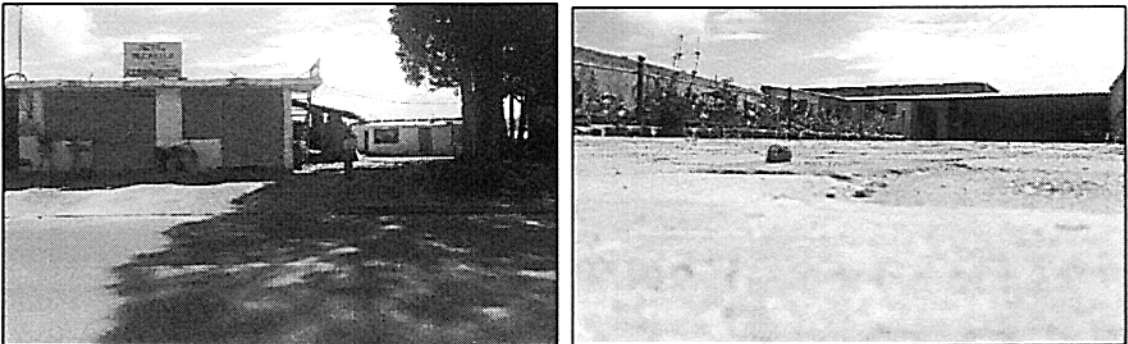
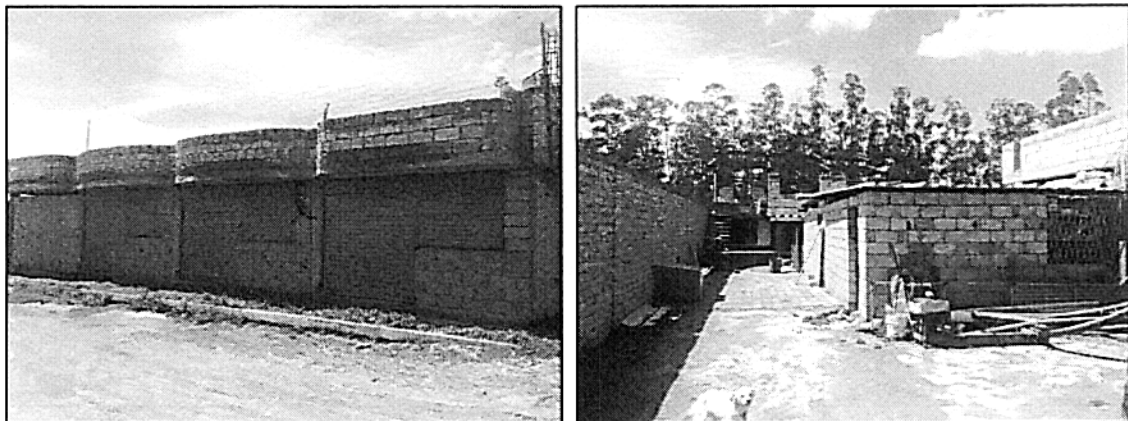
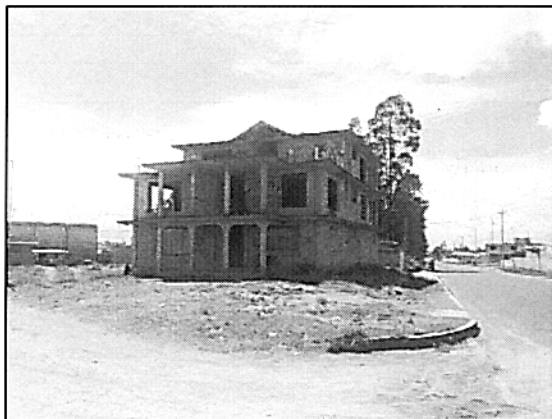
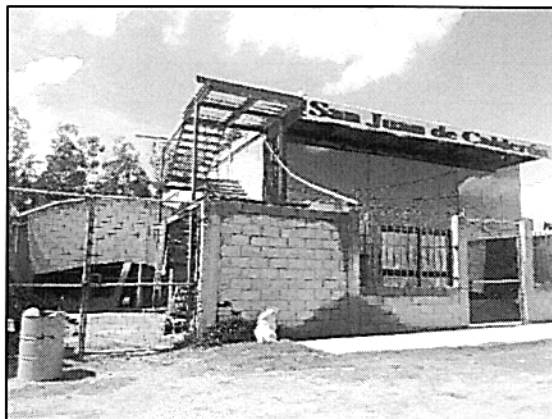
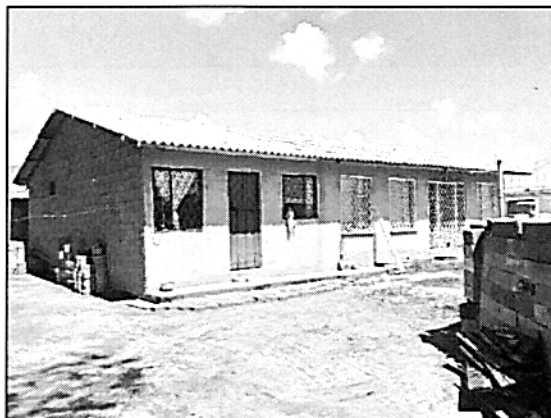
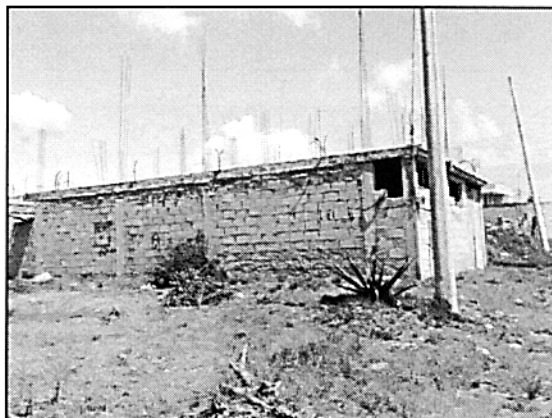
9.1.2 Materiales de las edificaciones construidas en el área de estudio

<p>7. Edificaciones de dos plantas que constan con columnas de estructura metálica, mampostería de bloque fijado con mortero, losa de entrepiso con entramado metálico y losa de cubierta de hormigón armado, algunas sin enlucidos.</p> <p>8. Edificaciones de tres plantas que constan con columnas de hormigón armado, mampostería de bloque fijado con mortero, losa de entrepisos y cubierta también de hormigón armado, algunas sin enlucidos y con presencia de humedad.</p>
--	---

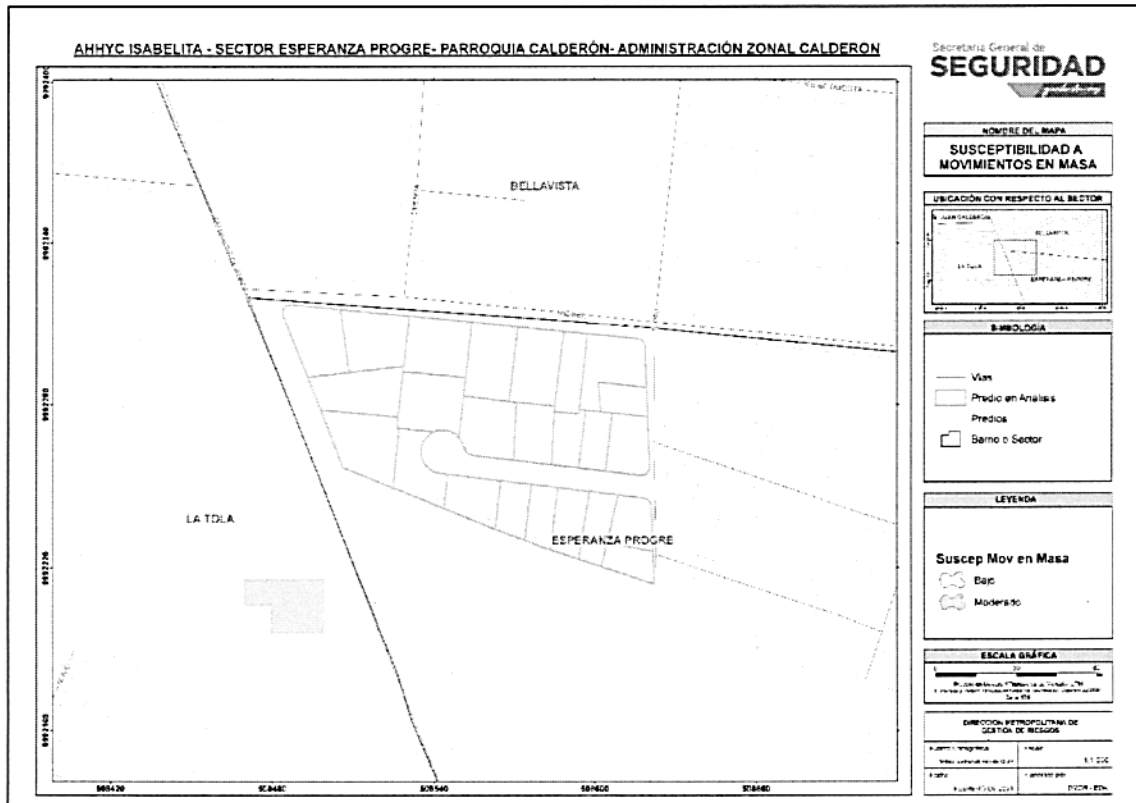
9.2.2 Susceptibilidad a Movimientos en Masa

Localmente, el terreno presenta pendientes bajas (5 grados), por lo que la pendiente es plana a casi plana. Debido a las pendientes donde se ubica el AHHYC "Isabelita", no existen excavaciones o cortes del terreno que han generado taludes. Con esta información se define que la **Amenaza por Movimientos en Masa es Baja** en el AHHYC "Isabelita".
