ANEXO 6
INFORME DE RIESGO

Asunto: Informe de Calificación de Riesgos del AHHYC "La Palma Primera Etapa"

- i-0003-eah-at-dmgr-2021-la-palma-primera-etapa-az calderon

INFORME TÉCNICO
Evaluación de Riesgo: Solicitud UERB

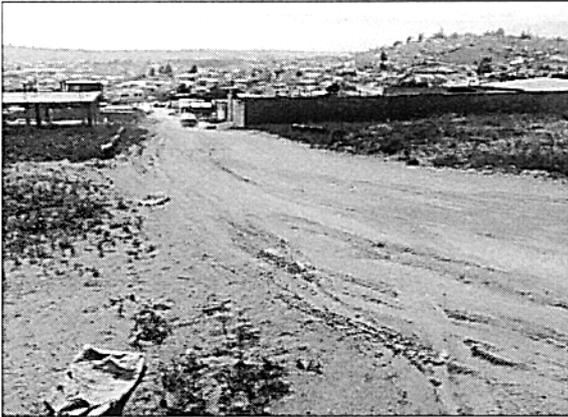
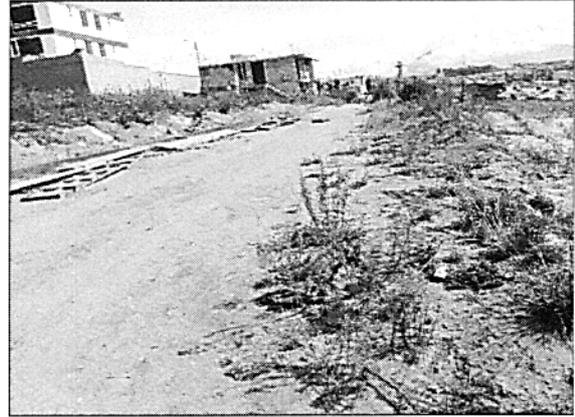
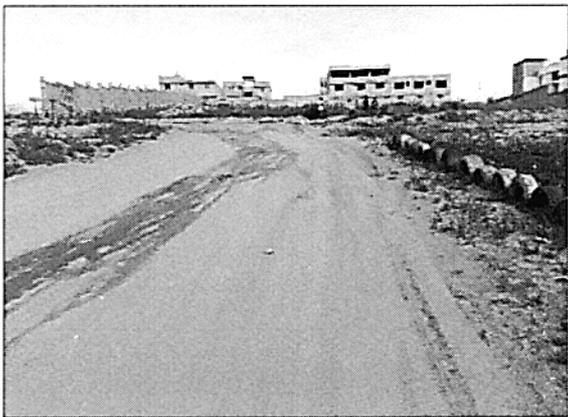
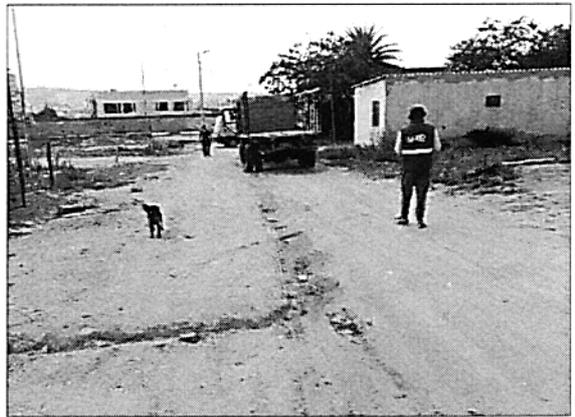
9.1 Vías y pasajes existentes en el AHHYC

Sistema Vial: Las calles son de suelo natural afirmado y no cuentan con cunetas, ni sumideros y tampoco bordillos, al momento de la inspección se identificó surcos, por lo que muestra una vulnerabilidad física alta ante fenómenos de erosión especialmente en temporada de lluvia.

- Posterior a la regularización del AHHYC "La Palma Primera Etapa", el asentamiento debe realizar las obras públicas tales como alcantarillado, bordillos y adoquinado como medida de mitigación para los procesos de erosión superficial.

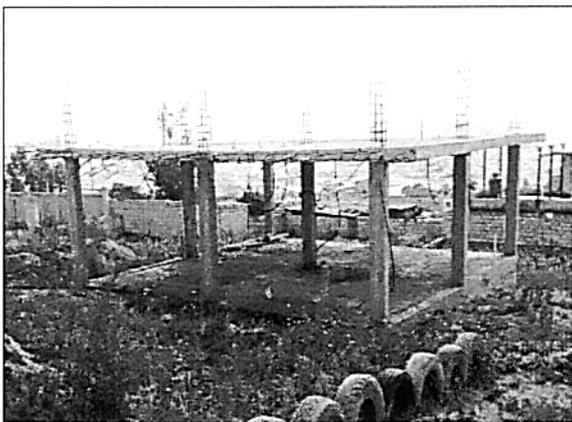
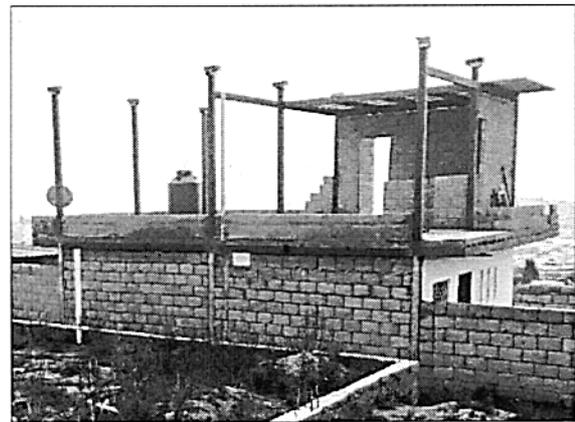
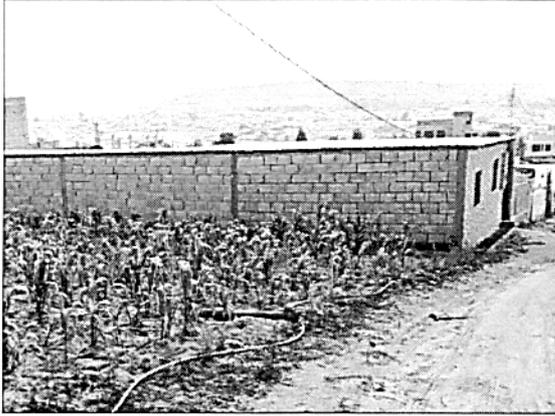
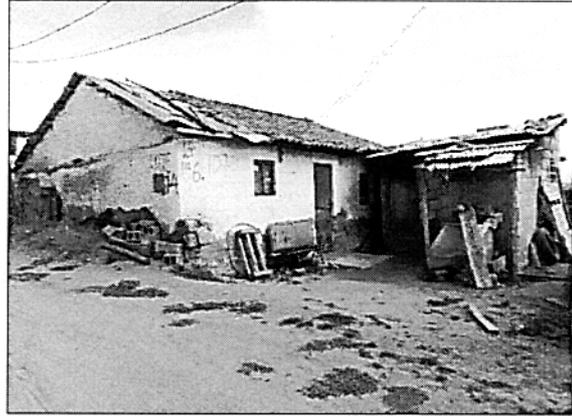
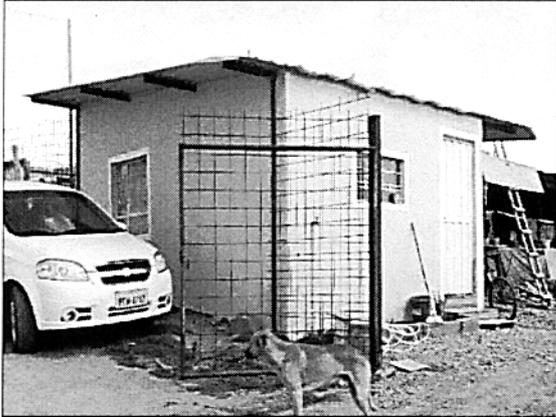
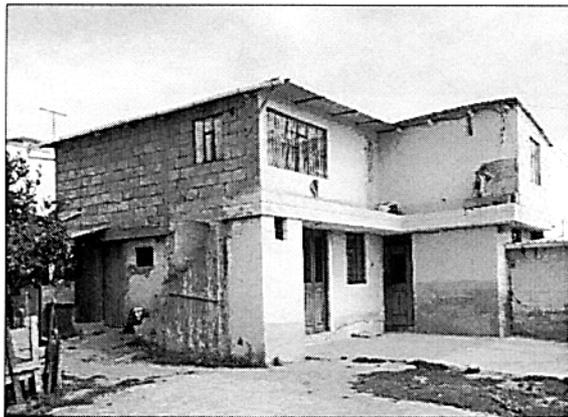
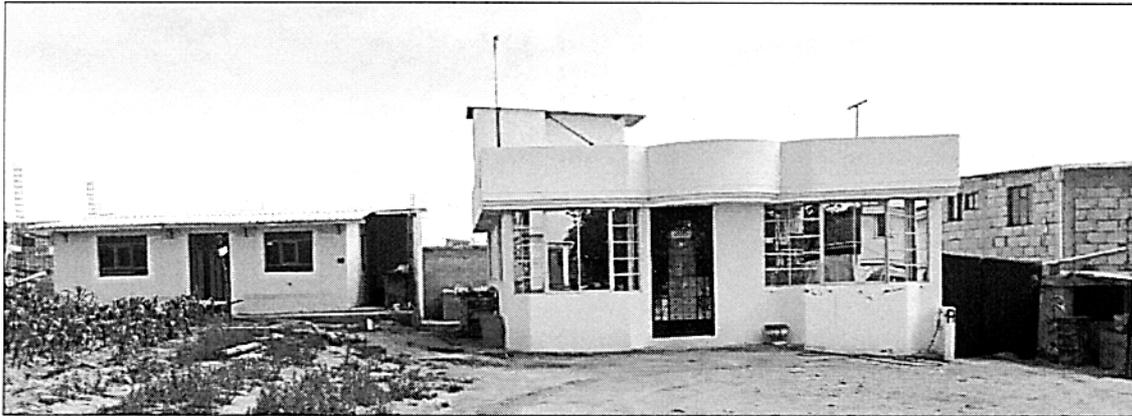
9.2 Materiales de las edificaciones construidas en el área de estudio:

NIVELES DE VULNERABILIDAD	LOTES
BAJA	19
MODERADA	1, 5, 10, 12, 17, 18, 20,
ALTA	14
MUY ALTA	- -

- **Eventos sísmicos:** de manera general, todo el AHHYC "La Palma Primera Etapa" de la Parroquia Calderón presenta condiciones de Riesgo Alto Mitigable, debido a la informalidad de las construcciones y al estado de conservación de varias viviendas.
- **Fenómenos volcánicos:** el riesgo ante esta amenaza para todo el AHHYC "La Palma Primera Etapa" es Moderado Mitigable tomando en cuenta principalmente la recurrencia eruptiva de los volcanes analizados, la exposición del asentamiento humano (distancia respecto a cada volcán) y la vulnerabilidad de sus viviendas.

- Se recomienda que los propietarios y/o poseedores del AHHYC, no construyan más viviendas en el macrolote evaluado, ni aumenten pisos/ plantas sobre las edificaciones existentes, hasta que el proceso de regularización del asentamiento culmine y se determine su normativa de edificabilidad específica que deberá constar en sus respectivos Informes de Regulación Metropolitana (IRM), previa emisión de la licencia de construcción de la autoridad competente que es la Secretaría de Territorio, Hábitat y Vivienda (STHV).

- Posterior a la regularización del AHHYC "La Palma Primera Etapa", las edificaciones en proceso de construcción, aumento en planta o elevación y demás edificaciones dentro del área en análisis, que no dispongan de un diseño estructural o algún tipo de asesoría técnica, los propietarios deberán contratar a un especialista (Ingeniero/a Civil), para que realice evaluaciones estructurales de las viviendas y defina alternativas de reparación y/o reforzamiento estructural según cada caso, y conforme al estudios de suelos en cumplimiento con la normativa del INEC-2015.

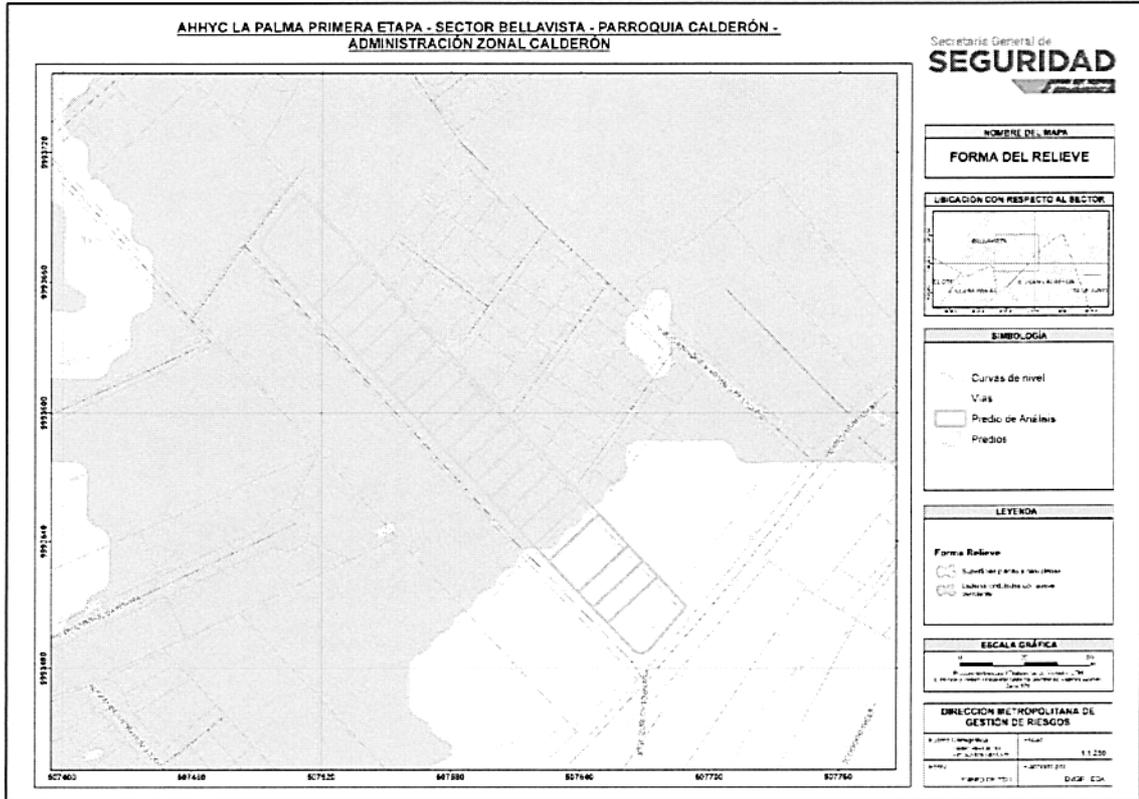
10.4 Pendiente

Localmente, el terreno presenta pendientes bajas (5 grados), por lo que la pendiente es plana a casi plana. Debido a las pendientes donde se ubica el AHHYC "La Palma Primera Etapa", no existen excavaciones o cortes del terreno que han generado taludes. Con esta información se define que la **Amenaza por Movimientos en Masa es Baja** en el AHHYC "La Palma Primera Etapa".
