ANEXO 6
INFORME DE RIESGO

Asunto: Emisión de Informe de Calificación de Riesgos del AHHYC "Comité Pro mejoras del barrio San Pablo"

Al respecto, me permito remitir el informe técnico I-0028-EAH-AT-DMGR-2021, el mismo que contiene la calificación de riesgos del Asentamiento Humano de Hecho y Consolidado denominado "Comité Pro mejoras del barrio San Pablo", así como conclusiones y recomendaciones para que sean consideradas.

INFORME TÉCNICO
Evaluación de Riesgo: Solicitud UERB

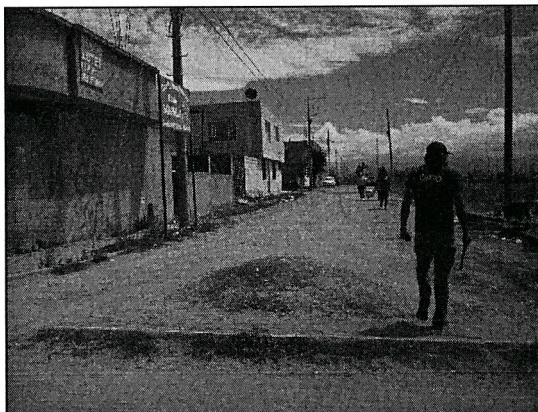
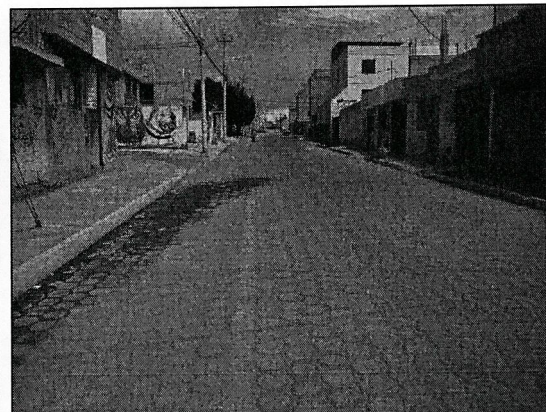
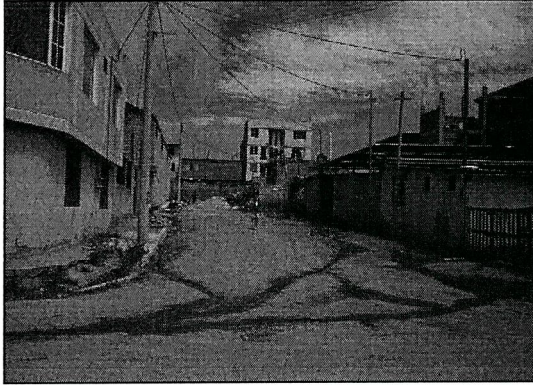
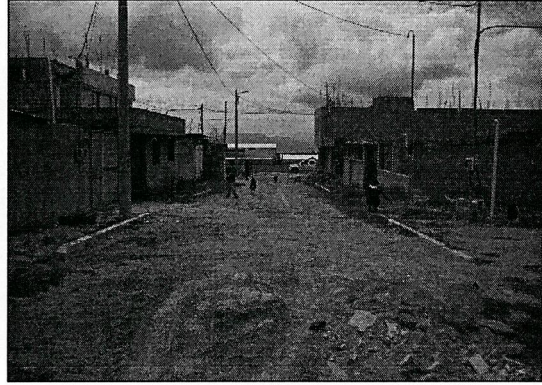
9.1 Vías y pasajes existentes en el AHHYC

Sistema Vial: La calle Miguel Medina, es adoquinada y cuenta con aceras, bordillos, por lo que muestra una vulnerabilidad física baja, mientras que las demás calles son de suelo natural afirmado parcialmente cubierta con vegetación, no cuenta con bordillos, cunetas, ni sumideros, presentando una vulnerabilidad física alta ante fenómenos de erosión especialmente en temporada de lluvia.

- Posterior a la regularización del AHHYC "Comité Pro mejoras del barrio San Pablo", el asentamiento debe realizar las obras públicas tales como alcantarillado, bordillos y adoquinado como medida de mitigación para los procesos de erosión superficial.

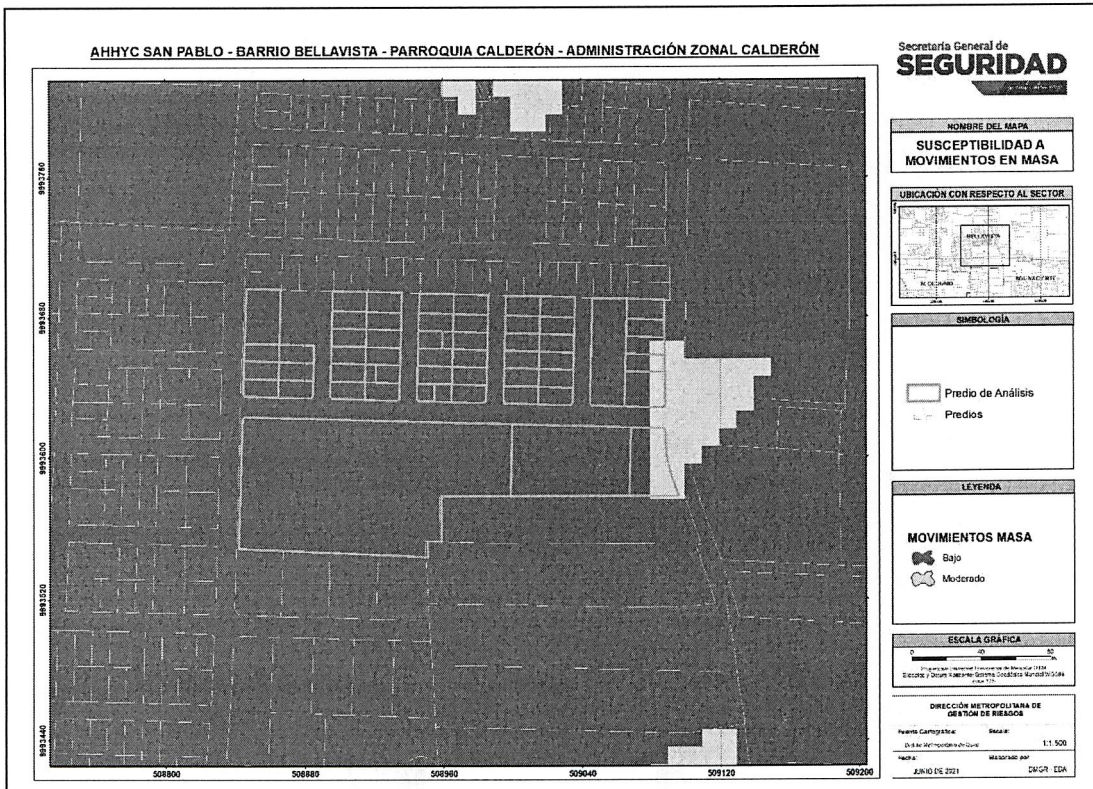
10.1.2 Susceptibilidad a Movimientos en Masa.

Localmente, el terreno presenta pendientes bajas (5 grados), por lo que la pendiente es plana a casi plana. Debido a las pendientes donde se ubica el AHHYC "Comité Pro mejoras del barrio San Pablo", no existen excavaciones o cortes del terreno que han generado taludes. Con esta información se define que la **Amenaza por Movimientos en Masa es Baja** en el AHHYC "Comité Pro mejoras del barrio San Pablo".
