ANEXO 6
INFORME DE RIESGO

Asunto: Emisión de Informe de Calificación de Riesgos del AHHYC "Bellavista Décima Etapa"

INFORME TÉCNICO
Evaluación de Riesgo: Solicitud UERB

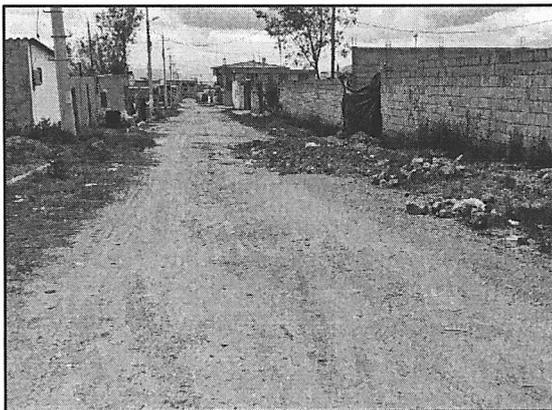
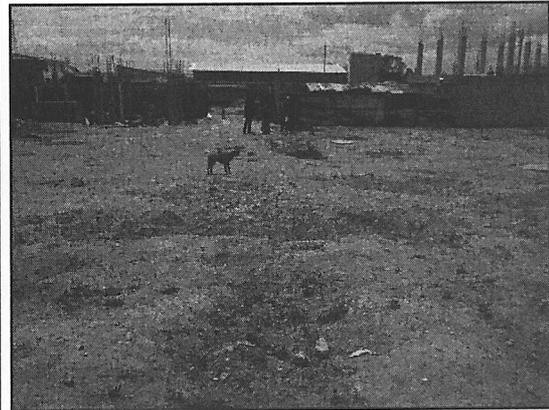
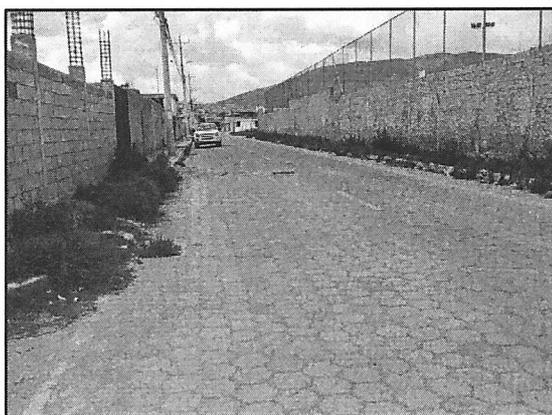
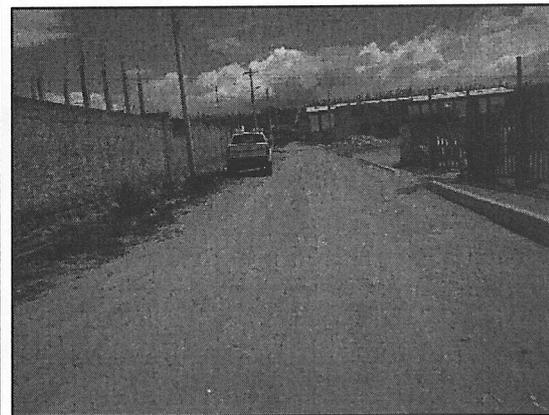
9.1 Vías y pasajes existentes en el AHHYC

Sistema Vial: La calle Londres se encuentra adoquinada, cuenta sumideros y parcialmente con veredas y bordillos, presentando así una vulnerabilidad física baja ante fenómenos de erosión especialmente en temporada de lluvia, mientras que las calles Mercedes Espinoza, Federico Gonzáles Suárez, Manuel Enríquez y Pasaje SN son de tierra afirmada, cuenta con bordillos, pero no consta con cunetas, ni sumideros, por lo que muestra una vulnerabilidad física alta.

- Posterior a la regularización del AHHYC "Bellavista Décima Etapa", el asentamiento debe realizar las obras públicas tales como alcantarillado, bordillos y adoquinado como medida de mitigación para los procesos de erosión superficial.

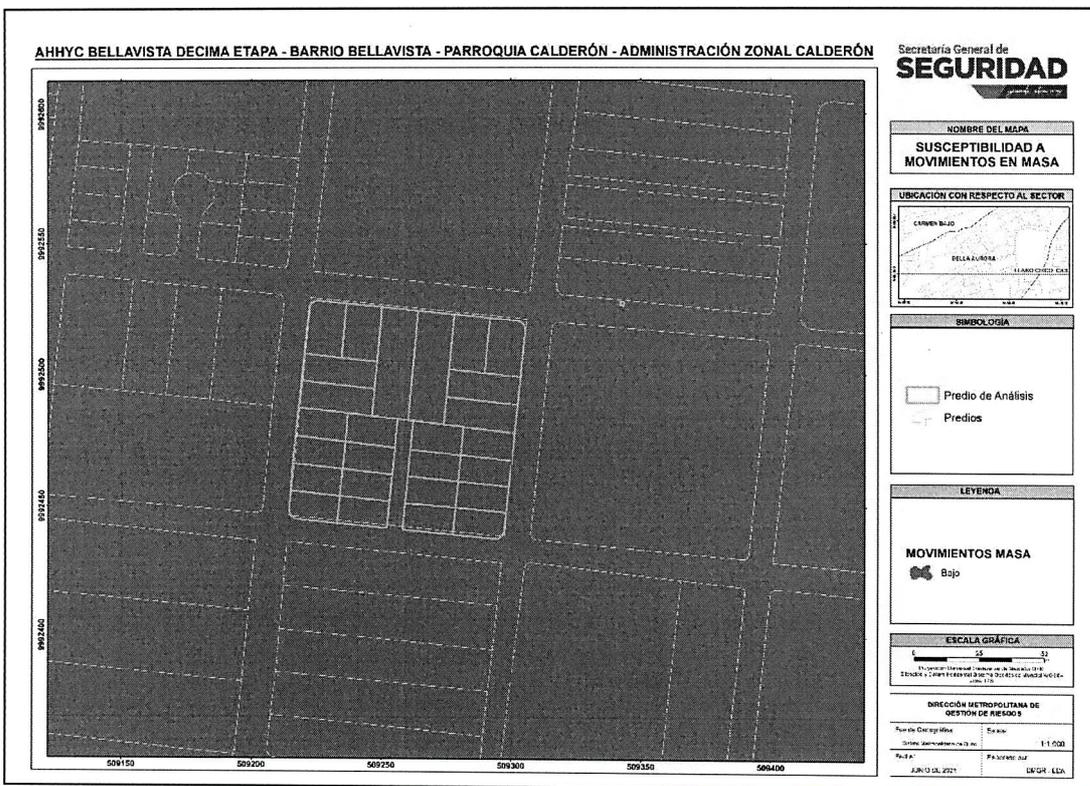
10.1.2 Susceptibilidad a Movimientos en Masa.

Localmente, el terreno presenta pendientes bajas (5 grados), por lo que la pendiente es plana a casi plana. Debido a las pendientes donde se ubica el AHHYC "Bellavista Décima Etapa", no existen excavaciones o cortes del terreno que han generado taludes. Con esta información se define que la **Amenaza por Movimientos en Masa es Baja** en el AHHYC "Bellavista Décima Etapa".
