ANEXO 6
INFORME DE RIESGO

Asunto: Actualización del informe de calificación de riesgos del AHHYC "Algarrobos de Landázuri".

- I-0024-EAH-AT-DMGR-2021-ALGARROBOS DE LANDAZURI-CALDERON-AZ CALDERON.pdf

INFORME TÉCNICO
Evaluación de Riesgo: Solicitud UERB

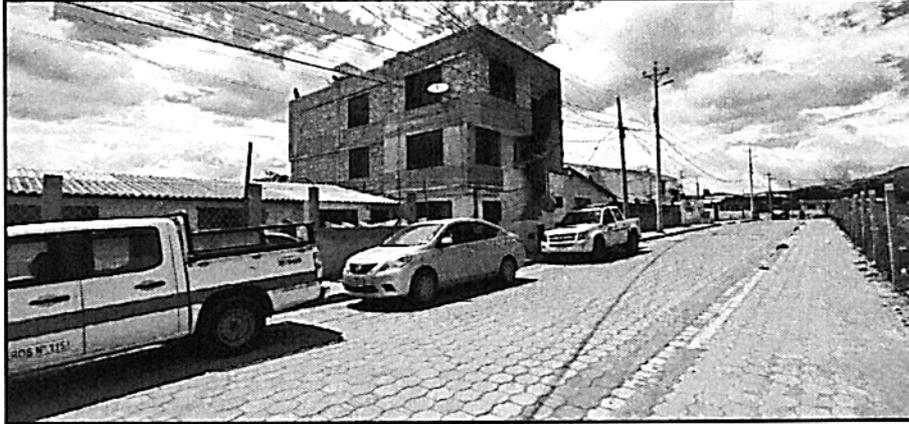
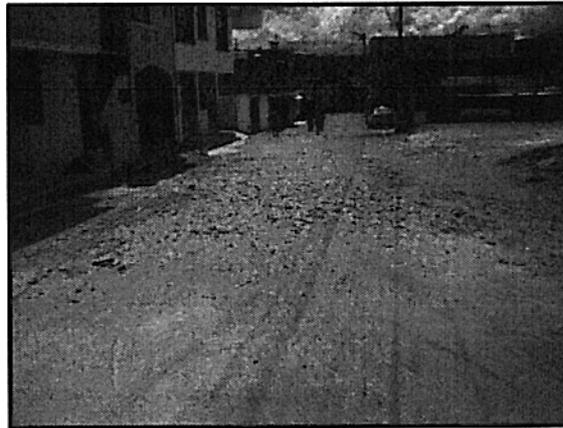
9.1.1 Vías y pasajes existentes en el AHHYC

Sistema Vial: La calle Oe8D Isabel Yurac Palla, es adoquinada y cuenta con aceras, bordillos, por lo que muestra una vulnerabilidad física baja, mientras que la calle S2 SARA YARAK es de suelo natural afirmado, no cuenta con bordillos, cunetas, ni sumideros, presentando una vulnerabilidad física alta ante fenómenos de erosión especialmente en temporada de lluvia.

- Posterior a la regularización del AHHYC "Algarrobos de Landázuri", el asentamiento debe realizar las obras públicas tales como alcantarillado, bordillos y adoquinado como medida de mitigación para los procesos de erosión superficial.

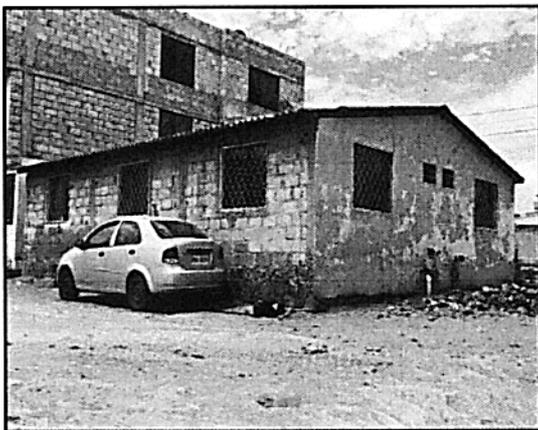
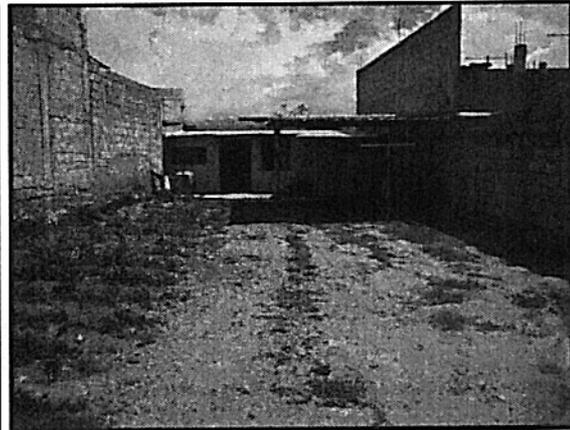
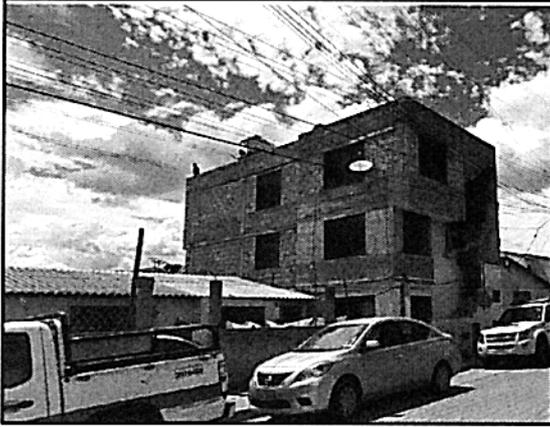
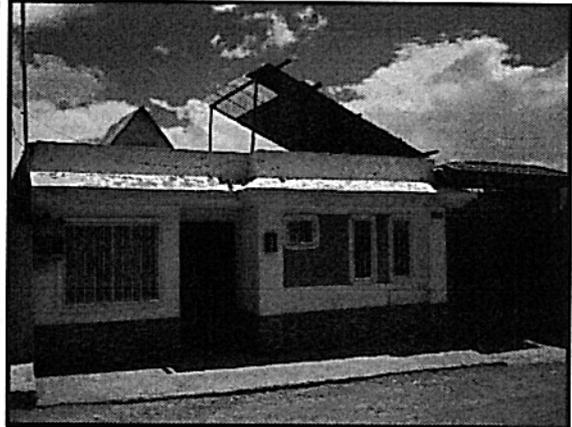
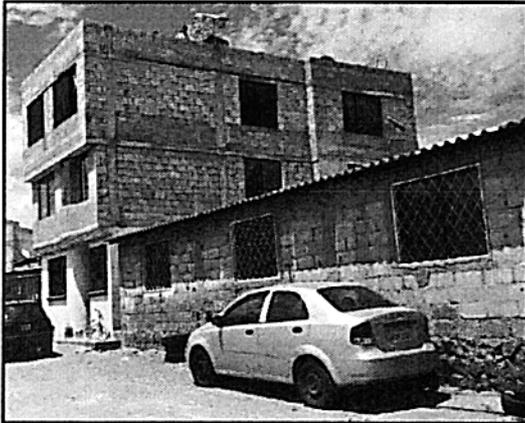
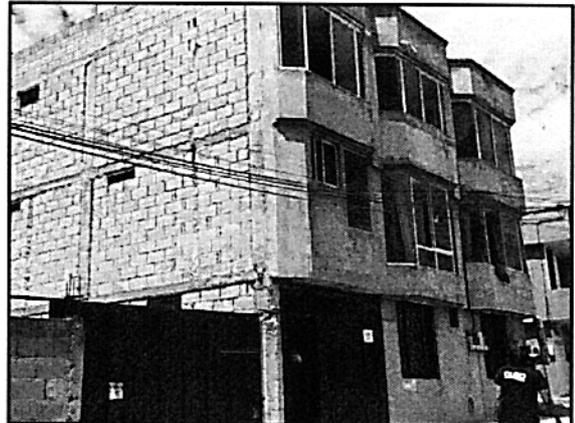
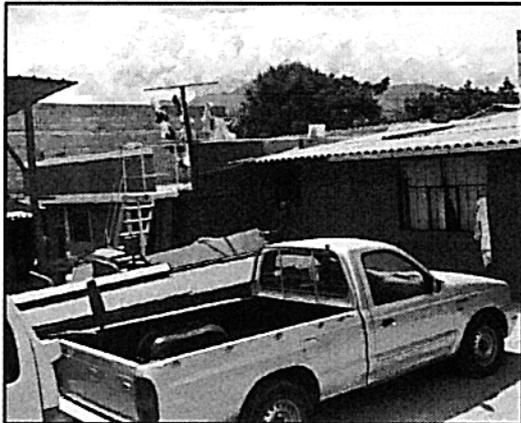
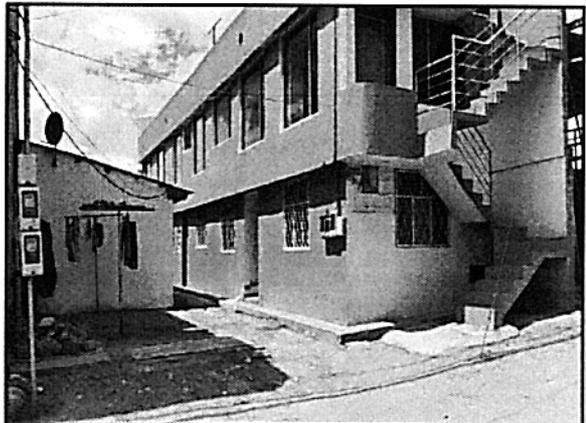
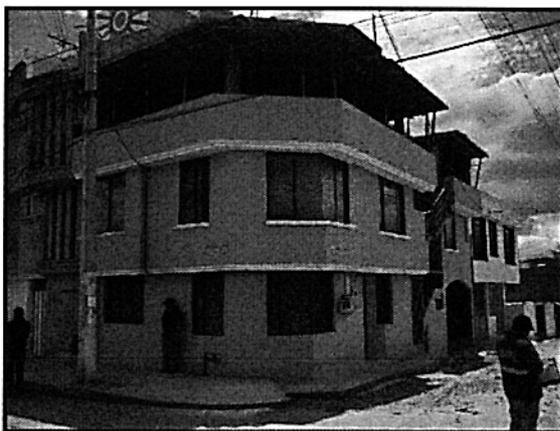
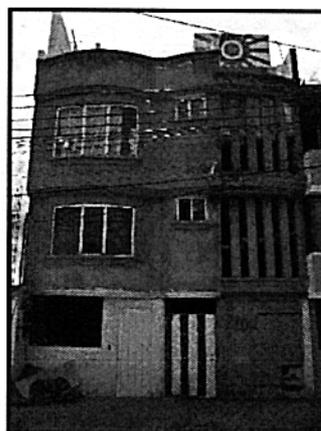
9.1.2 Materiales de las edificaciones construidas en el área de estudio

<p>edificaciones muestran problemas de humedad y la patología estructural de columna corta.</p> <p>7. Edificaciones de tres plantas que constan con sistemas de pórticos de hormigón armado, entrepiso y cubierta con losas de hormigón armado, mampostería de bloque fijado con mortero, existen edificaciones que presentan la patología estructural de columna corta o piso blando.</p> <ul style="list-style-type: none"> • Edificaciones de cuatro plantas que constan con sistemas de pórticos de hormigón armado, entrepiso y cubierta con losas de hormigón armado, mampostería de bloque fijado con mortero, existen edificaciones con problemas de humedad.
--	--
