I-0035-EAH-AT-DMGR-2021

INFORME TÉCNICO
Evaluación de Riesgo: Solicitud UERB

Coordenadas WGS 84/UTM 17S	Administración Zonal	Parroquia	Nombre del barrio
X: 771754; Y: 9969908 Z: 2900 msnm aprox.	ELOY ALFARO	LA MENA	SANTA BARBARA DE CHILLOGALLO

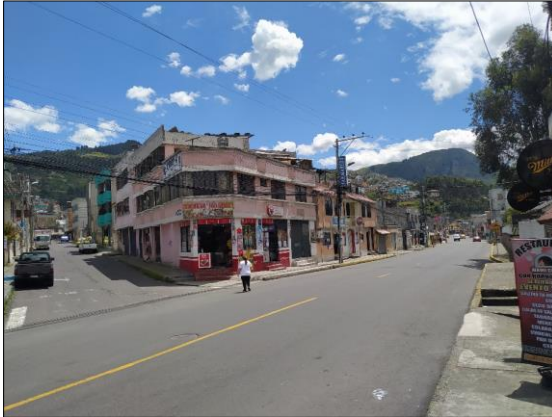
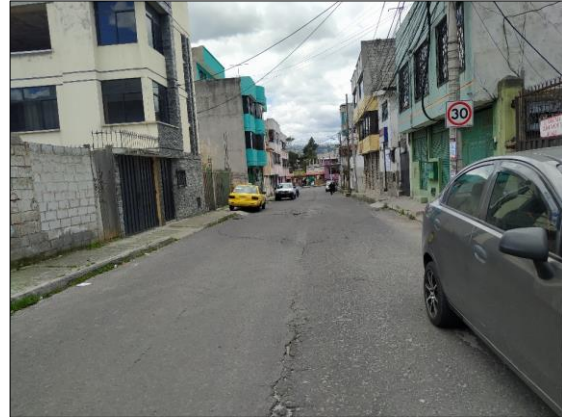
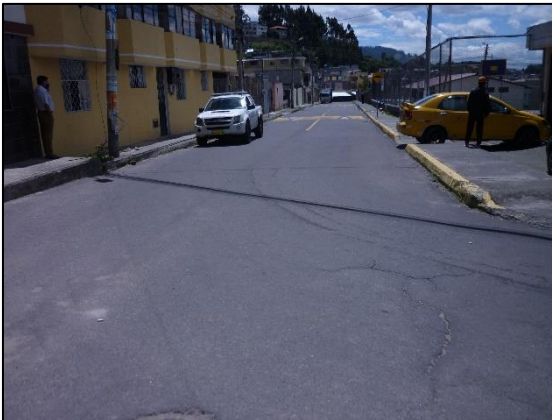
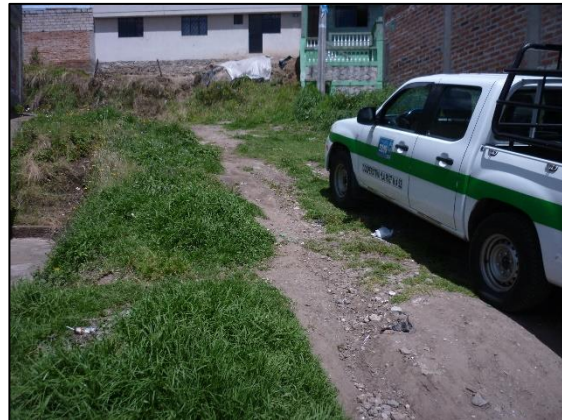
9.1.1 Vías y pasajes existentes en el AHHC

Sistema Vial: Las calles son asfaltadas, cuentan con veredas y bordillos, por lo que presenta una vulnerabilidad física baja, salvo una que es de tierra afirmada parcialmente cubierta por vegetación, sin sumideros y bordillos, por lo cual presenta una vulnerabilidad física alta ante fenómenos de erosión especialmente en temporada de lluvia.

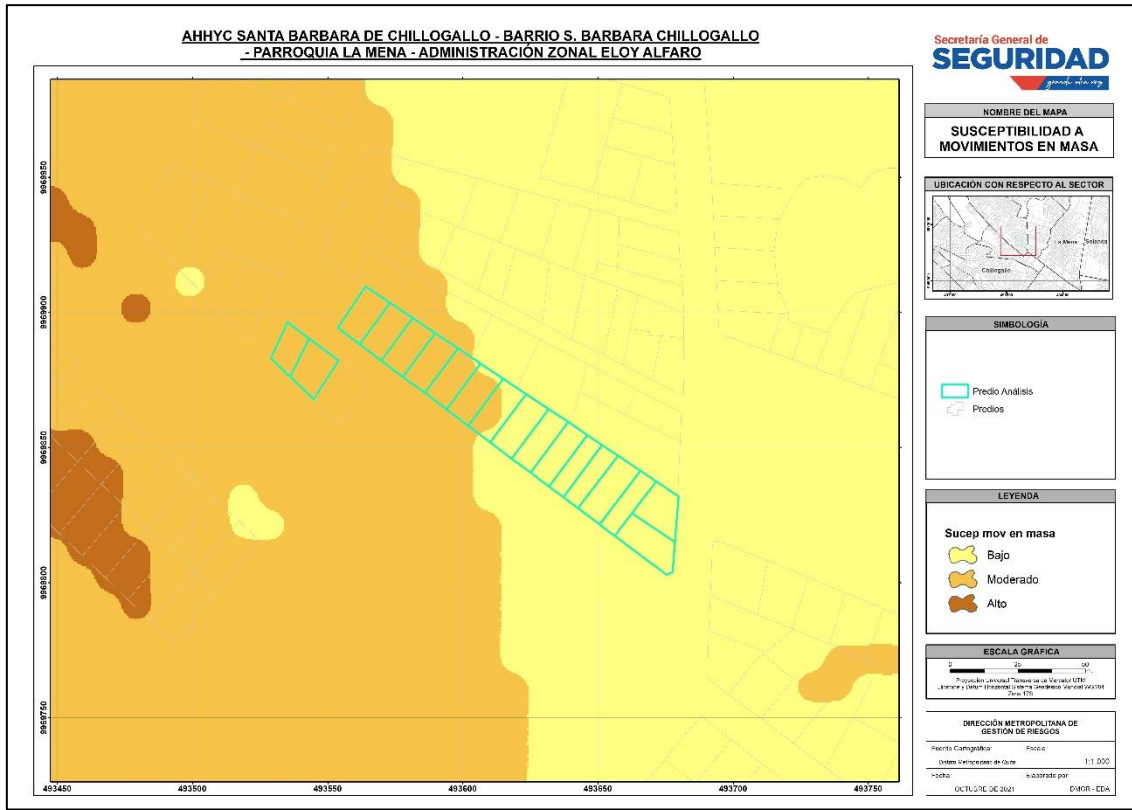
10.1.2 Susceptibilidad a Movimientos en Masa.

Por lo expuesto anteriormente y de las condiciones generales del terreno se considera que la **Amenaza por Movimientos en Masa es Baja** en el AHHYC "Santa Bárbara de Chillogallo".

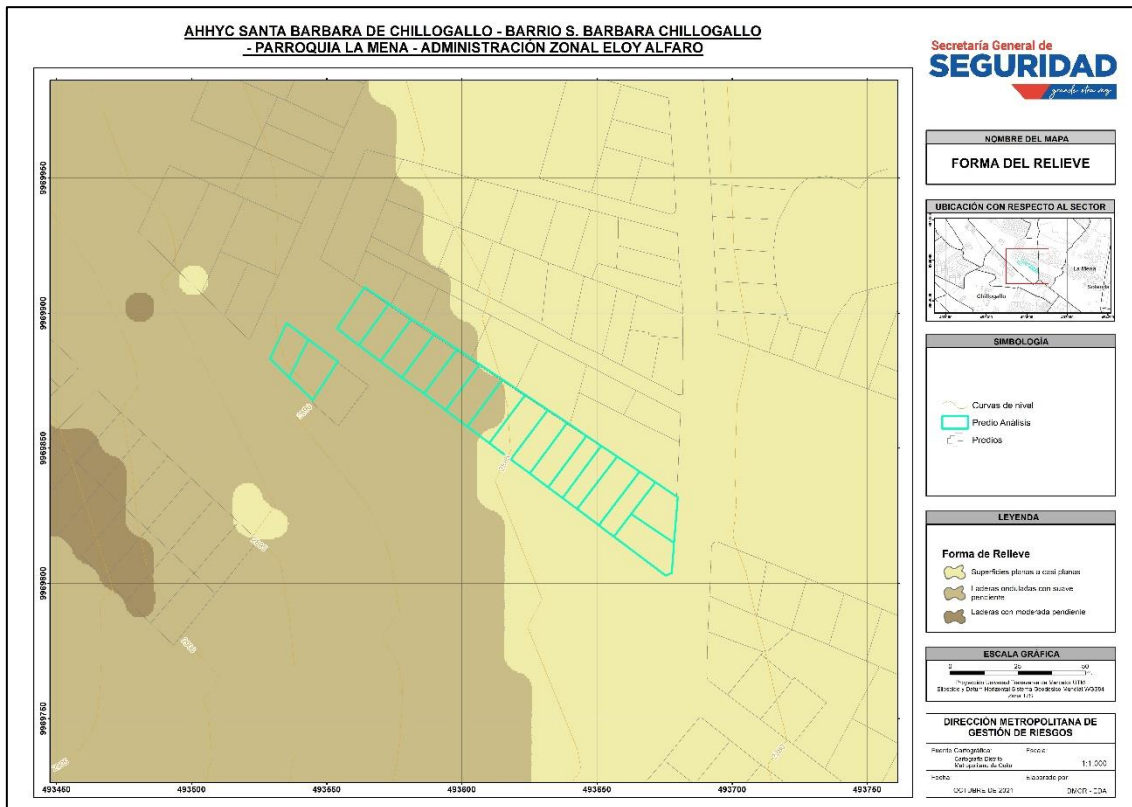
10.1.4 Pendiente

Localmente, el AHHYC "Santa Bárbara de Chillogallo" está ubicado en una planicie con pendientes que tiene una inclinación promedio de 5 grados.
