**INFORME TÉCNICO**  
**Evaluación de Riesgo: Solicitud UERB**

**1 UBICACIÓN E IDENTIFICACIÓN**

Coordenadas WGS 84/UTM 17S	Administración Zonal	Parroquia	Nombre del barrio
X: 784194; Y: 9999008 Z: 2413 msnm aprox.	LA DELICIA	SAN ANTONIO	EQUINOCCIAL

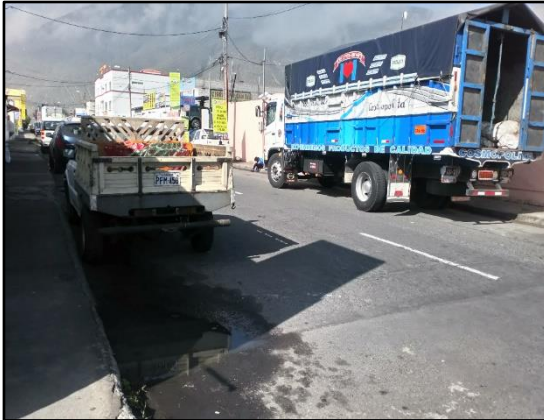
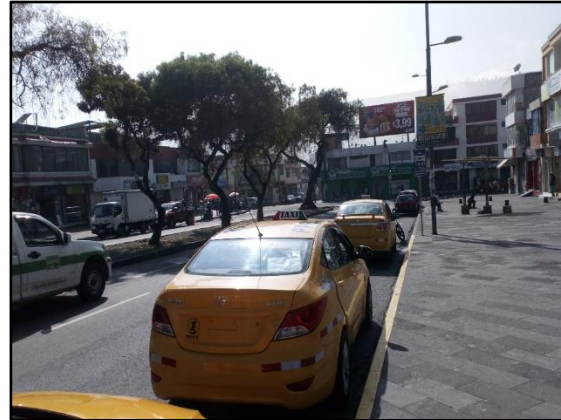
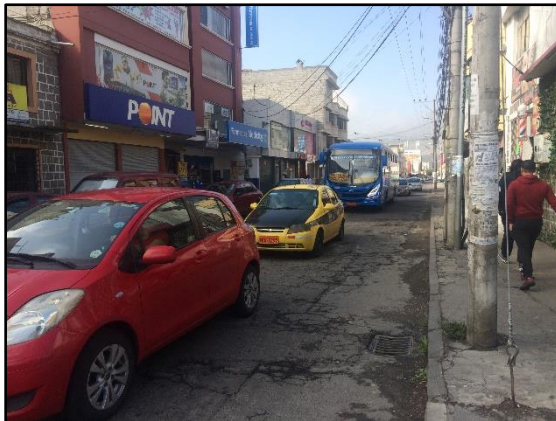
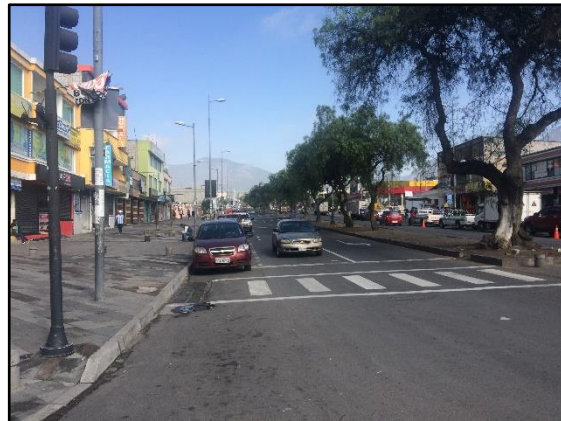
9.1.1 Vías y pasajes existentes en el AHHYC

**Sistema Vial:** Las calles son asfaltadas, cuenta con veredas y bordillos, presentando así una vulnerabilidad física baja ante fenómenos de erosión especialmente en temporada de lluvia.

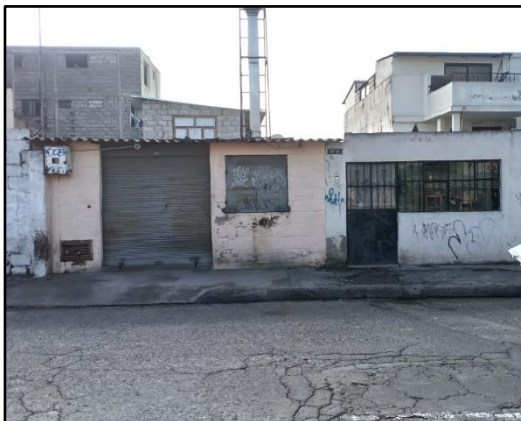
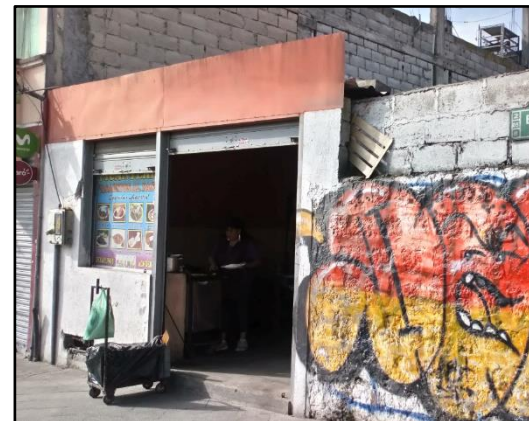
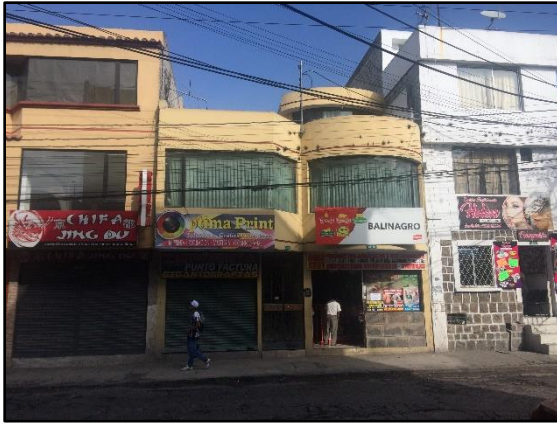
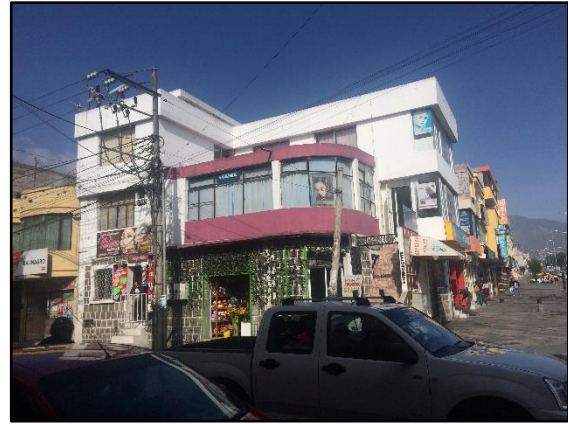
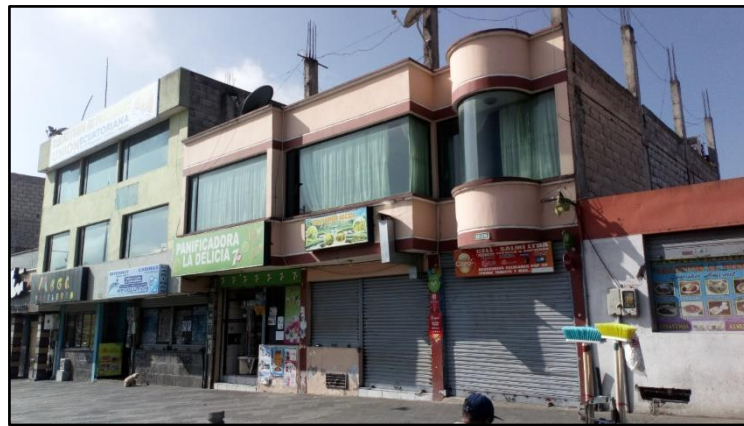
9.1.2 Materiales de las edificaciones construidas en el área de estudio

<ul style="list-style-type: none"> <li>Edificaciones de cuatro plantas que cuentan con sistemas de pórticos de hormigón armado, entrepisos y cubierta con losas de igual manera de hormigón armado, mampostería de bloque fijado con mortero, se observó que existe la patología estructural de piso blando en algún caso.</li> </ul>
--	---

NIVELES DE VULNERABILIDAD	LOTES
BAJA	6, 3
MODERADA	1, 2, 4
ALTA	5, 7, 8
MUY ALTA	- -

- Posterior a la regularización del AHHYC "Equinoccial", las edificaciones en proceso de construcción, aumento en planta o elevación y demás edificaciones dentro del área en análisis, que no dispongan de un diseño estructural o algún tipo de asesoría técnica, los propietarios deberán contratar a un especialista (Ingeniero/a Civil), para que realice

evaluaciones estructurales de las viviendas y defina alternativas de reparación y/o reforzamiento estructural según cada caso, y conforme al estudios de suelos en cumplimiento con la normativa del INEC-2015.

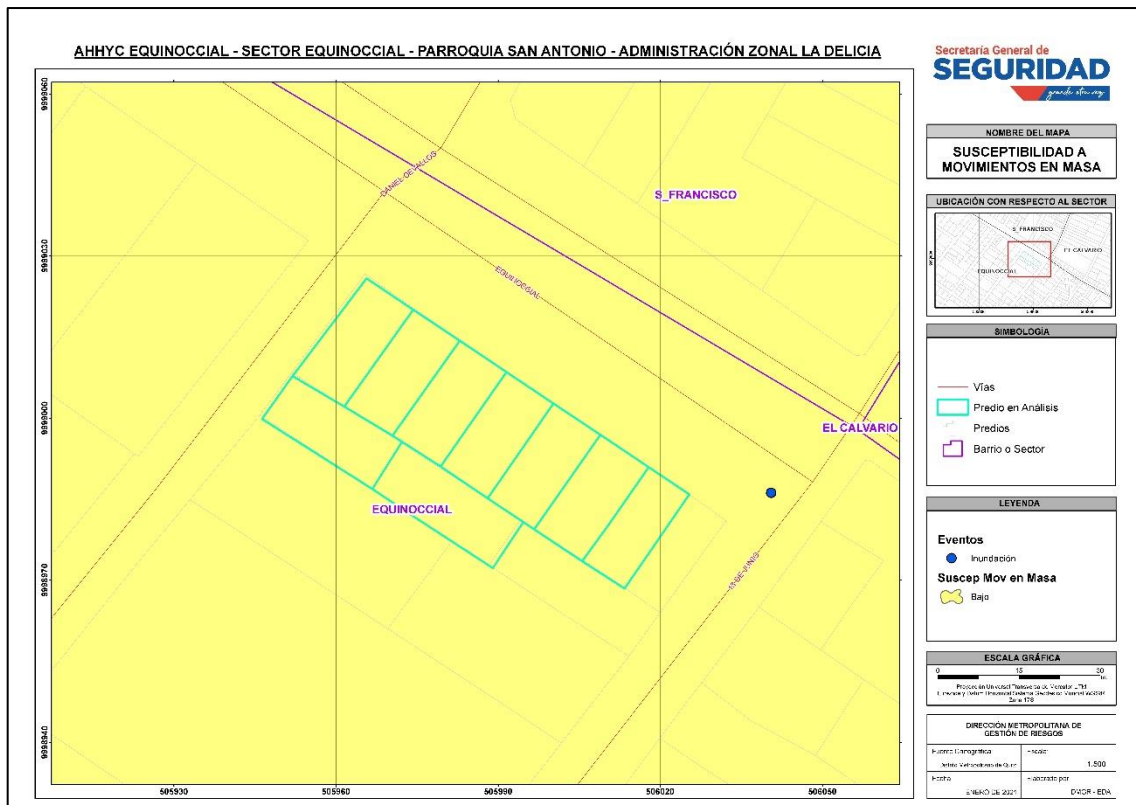
9.2.2 Susceptibilidad a Movimientos en Masa.

Localmente, el terreno presenta pendientes bajas (5-10 grados), por lo que la pendiente es plana a casi plana. Debido a las pendientes donde se ubica el AHHYC "Equinoccial", no existen excavaciones o cortes del terreno que han generado taludes que representen amenaza. Con esta información se define que la **Amenaza por Movimientos en Masa es Baja** en el AHHYC "Equinoccial".
