I-0038-EAH-AT-DMGR-2021

**INFORME TÉCNICO**  
**Evaluación de Riesgo: Solicitud UERB**

Coordenadas WGS 84/UTM 17S	Administración Zonal	Parroquia	Nombre del barrio
X: 770029; Y: 9968889 Z: 3013 msnm aprox.	<b>QUITUMBE</b>	<b>CHILLOGALLO</b>	<b>"ZALDUMBIDE 1"</b>

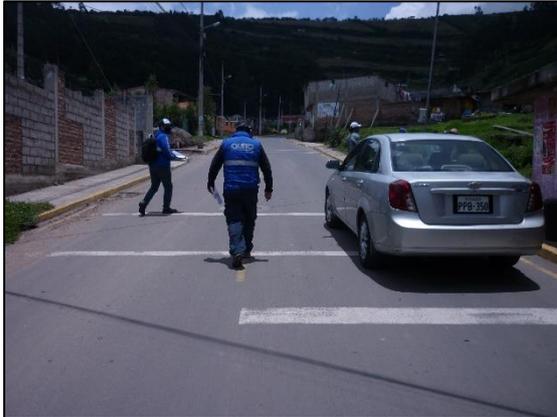
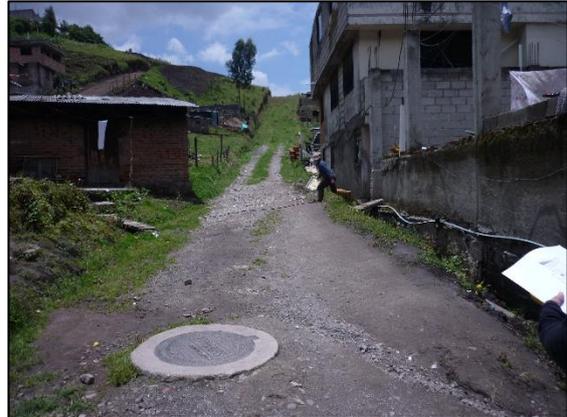
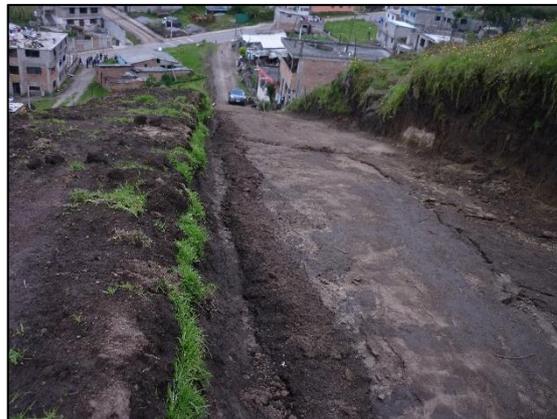
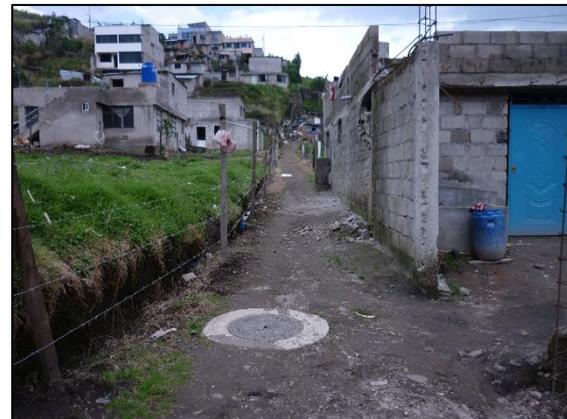
### 9.1 Vías y pasajes existentes en el AHHYC

**Sistema Vial:** Los Pasajes son de suelo natural afirmado o cubierto parcialmente con vegetación no consta con aceras, bordillos, ni sumideros, por lo que presenta una vulnerabilidad física alta, mientras que la Calle Isabel Herrería es asfaltada y cuenta con bordillos, por lo que muestra una vulnerabilidad física baja ante fenómenos de erosión especialmente en temporada de lluvia.

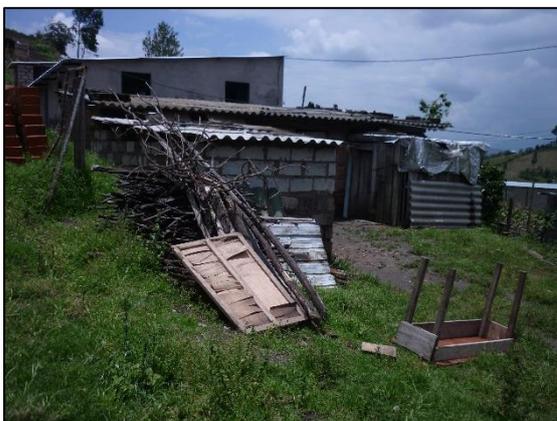
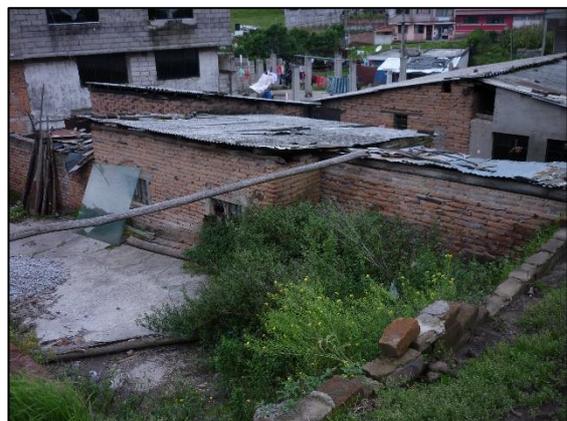
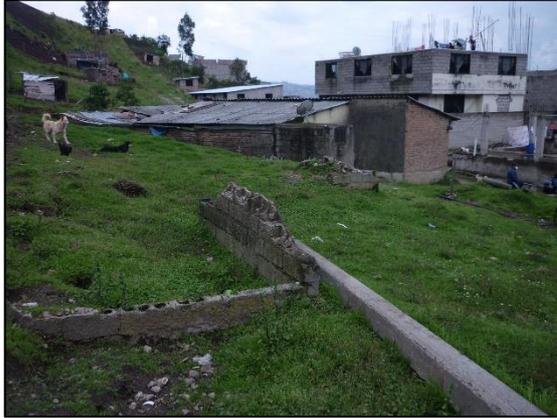
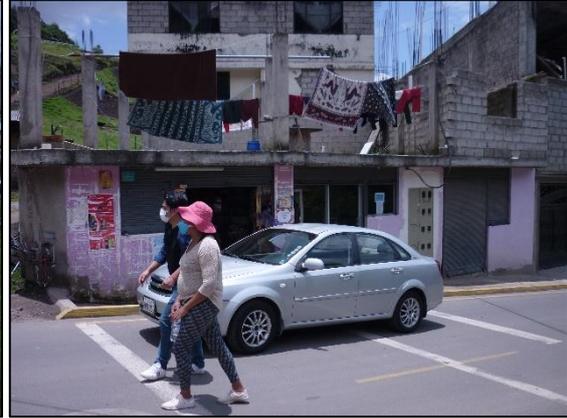
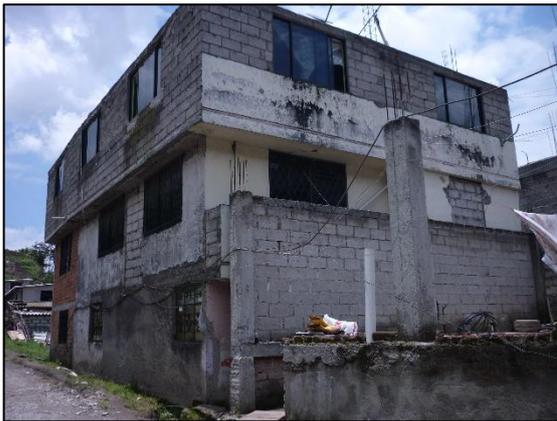
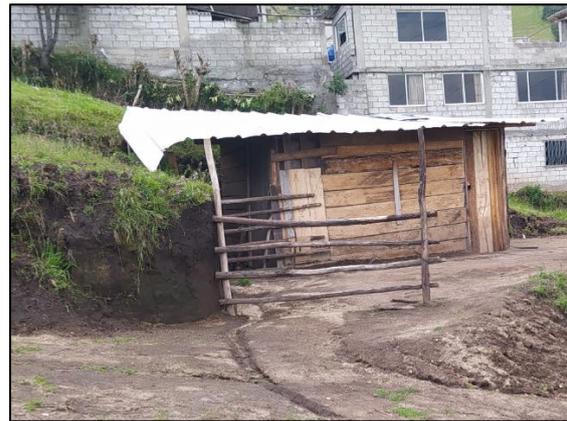
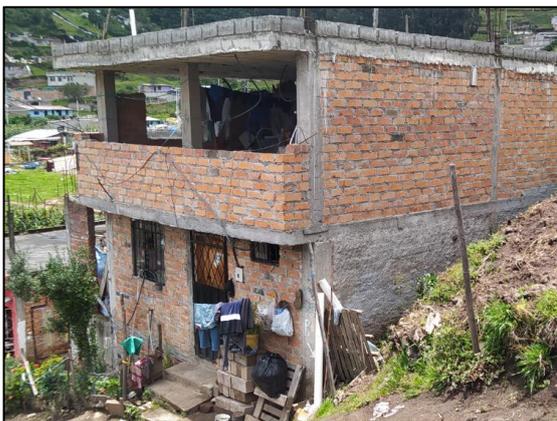
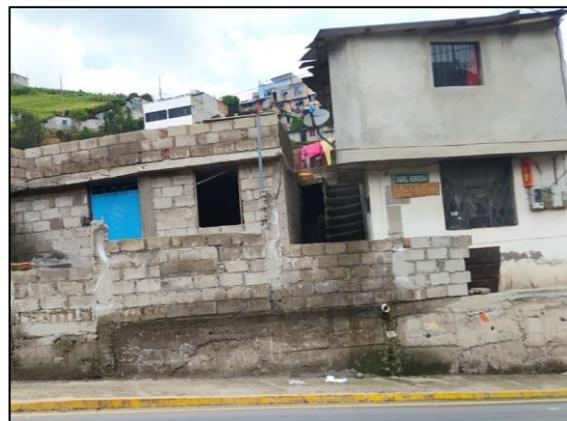
### 9.2 Materiales de las edificaciones construidas en el área de estudio

<ol style="list-style-type: none"><li>6. Edificaciones de dos plantas, conformadas con sistemas de pórticos (vigas y columnas) de hormigón armado, cubierta con correas de madera y planchas de zinc/fibro cemento, mampostería de bloque/ladrillo fijado con mortero, con problemas de humedad y algunas áreas sin enlucidos.</li><li>7. Edificaciones de tres plantas, constituidas con sistemas de pórticos de hormigón armado, los entresijos y cubierta con losas de hormigón armado, mampostería de bloque fijado con mortero, con problemas de humedad y algunas áreas sin enlucidos.</li></ol>
--	--

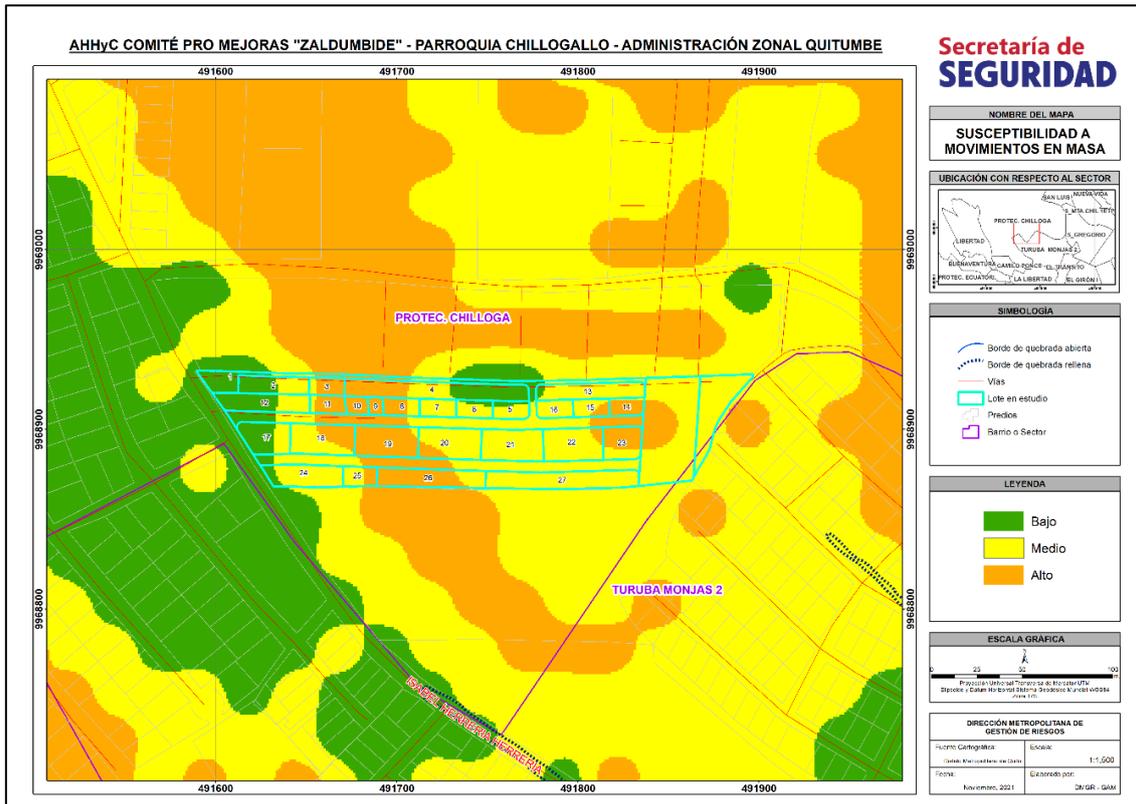
**10.2 Susceptibilidad a Movimientos en Masa.**

Localmente, el AHHYC "Zaldumbide 1" está ubicado en una loma redondeada con pendientes que tiene una inclinación entre 0 y 15 grados.

Por lo expuesto anteriormente y de las condiciones generales del terreno se considera que la **Amenaza por Movimientos en Masa es Moderada** en el AHHYC "Zaldumbide 1".
