I-0037-EAH-AT-DMGR-2021

INFORME TÉCNICO
Evaluación de Riesgo: Solicitud UERB

Coordenadas WGS 84/UTM 17S	Administración Zonal	Parroquia	Nombre del barrio
X: 770033; Y: 9968826 Z: 3000 msnm aprox.	QUITUMBE	CHILLOGALLO	COMITÉ PRO MEJORAS "ESPERANZA DE UNA NUEVA VIDA"

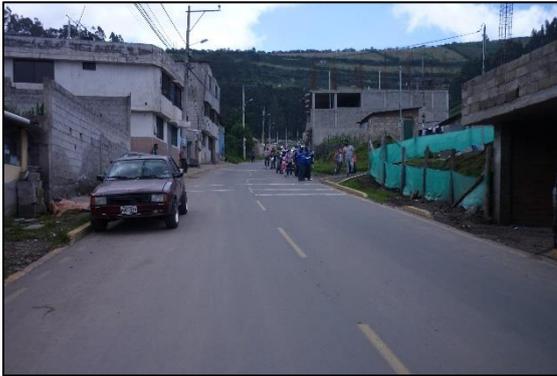
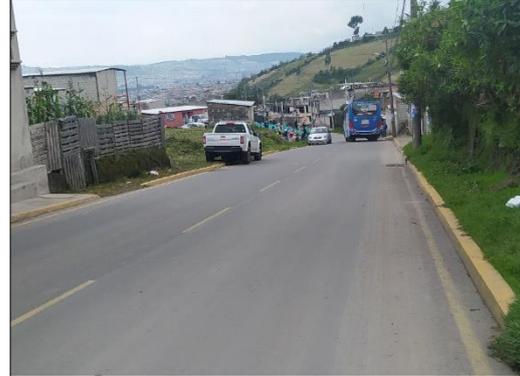
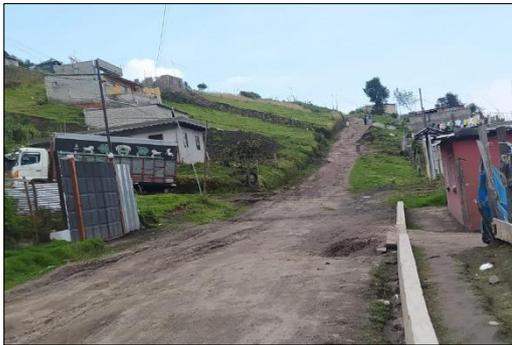
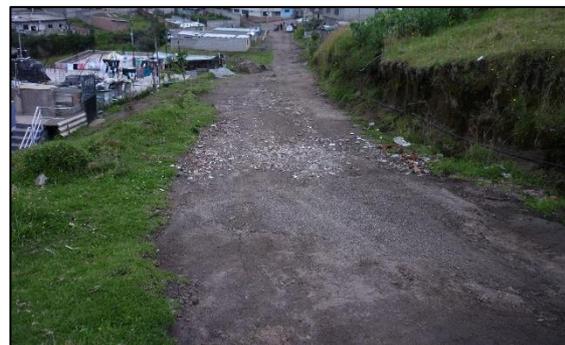
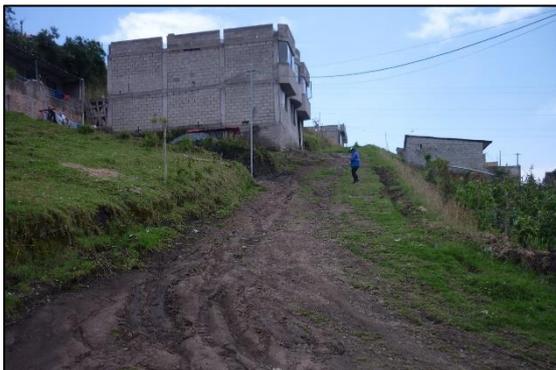
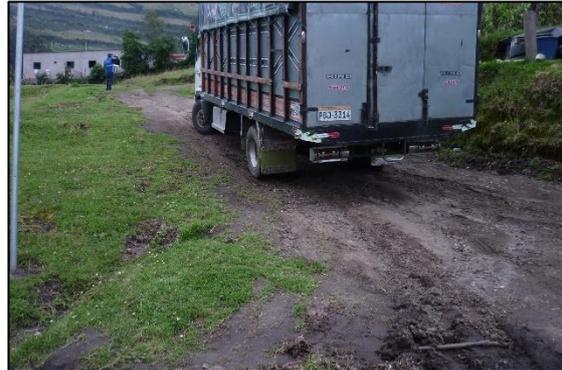
9.1 Vías y pasajes existentes en el AHHYC

Sistema Vial: Los Pasajes son de suelo natural afirmado no consta con aceras, bordillos, ni sumideros, por lo que presenta una vulnerabilidad física alta, mientras que la Calle Isabel Herrería es asfaltada y cuenta con bordillos, por lo que muestra una vulnerabilidad física baja ante fenómenos de erosión especialmente en temporada de lluvia.

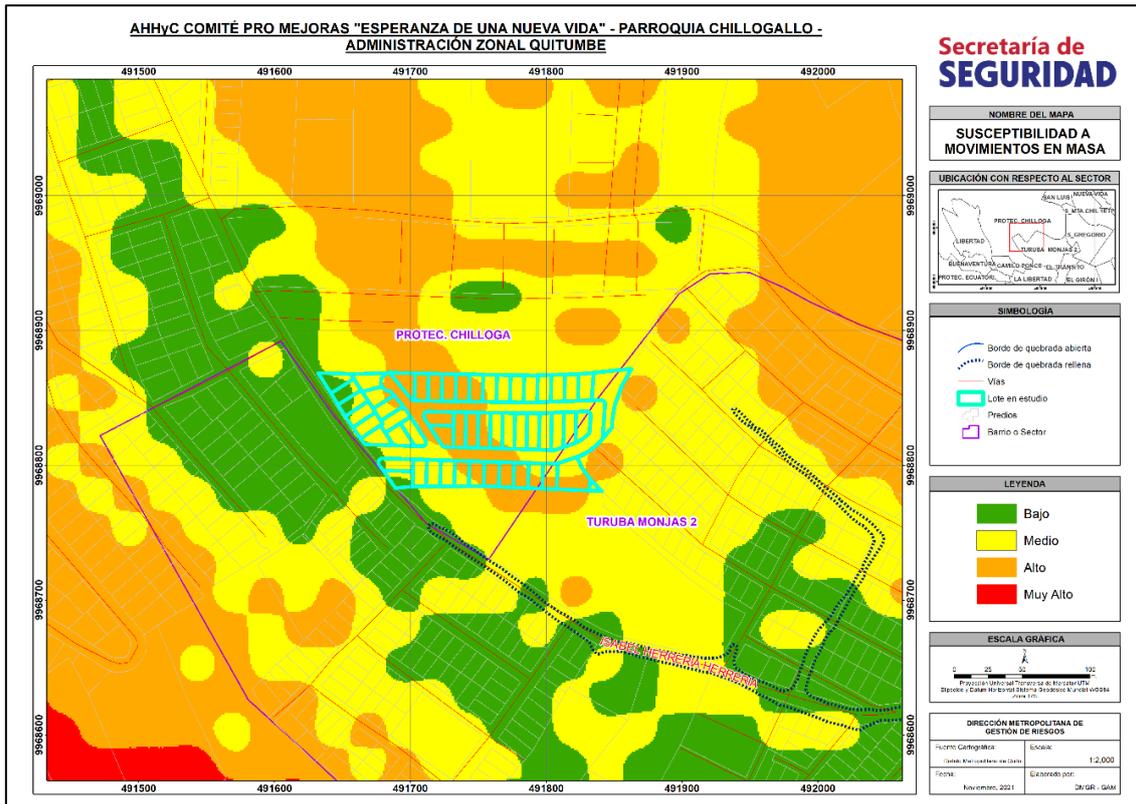
10.2 Susceptibilidad a Movimientos en Masa.

Por lo expuesto anteriormente y de las condiciones generales del terreno se considera que la **Amenaza por Movimientos en Masa es Moderada** en el AHHYC "Esperanza de Una Nueva Vida".

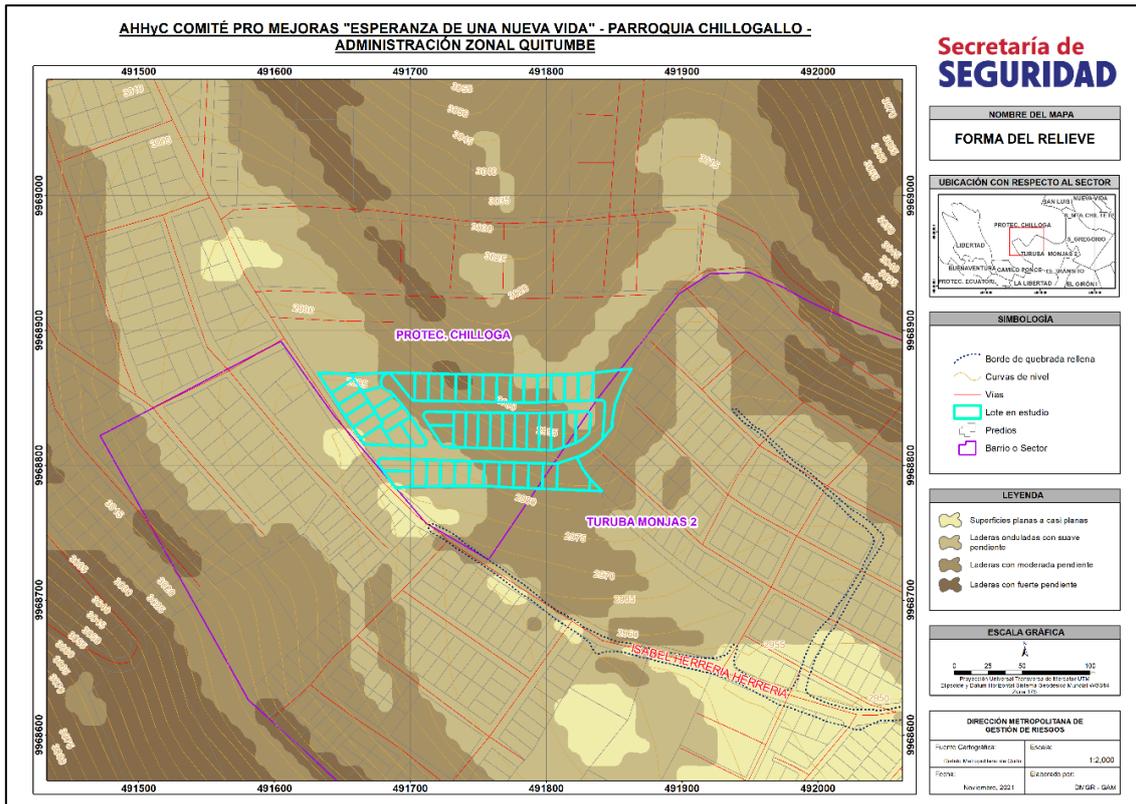
10.4 Pendiente

Localmente, el AHHYC "Esperanza de Una Nueva Vida" está ubicado en una loma redondeada con pendientes que tiene una inclinación entre 0 y 15 grados.
