I-0034-EAH-AT-DMGR-2021

INFORME TÉCNICO
Evaluación de Riesgo: Solicitud UERB

Coordenadas WGS 84/UTM 17S	Administración Zonal	Parroquia	Nombre del barrio
X: 771251; Y: 9964924 Z: 3020 msnm aprox.	QUITUMBE	GUAMANÍ	LOS GERANIOS

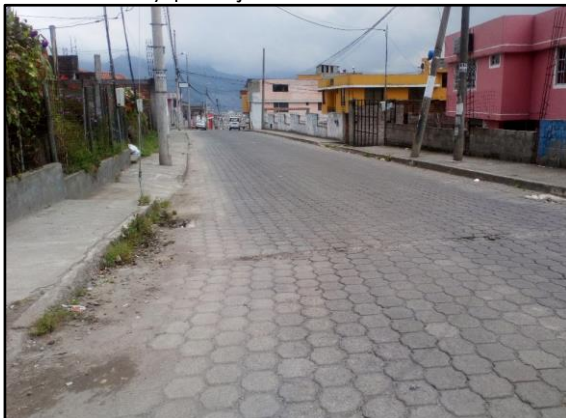
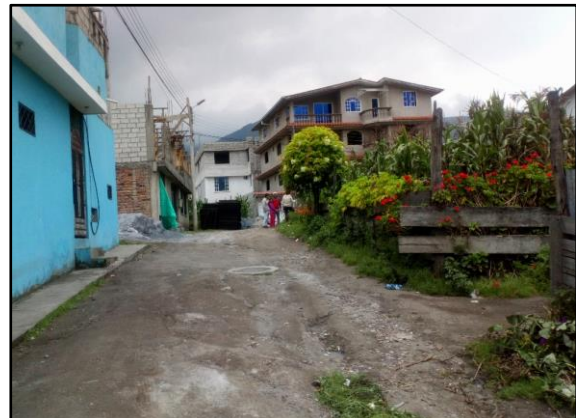
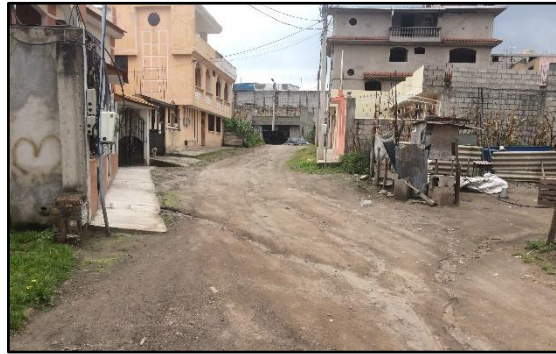
9.1.1 Vías y pasajes existentes en el AHHYC "Los Geranios"

Sistema Vial: La calle Oe5C es adoquinada, cuenta con veredas y bordillos, presentando así una vulnerabilidad física baja ante fenómenos de erosión especialmente en temporada de lluvia, mientras que el Pasaje S48D es de tierra afirmada, misma que no cuentan con cunetas, ni sumideros y tampoco con bordillos, por lo que muestra una vulnerabilidad física alta.

- Posterior a la regularización del AHHYC "Los Geranios", por parte del MDMQ se deben realizar las obras públicas tales como alcantarillado, bordillos y adoquinado como medida de mitigación para los procesos de erosión superficial.

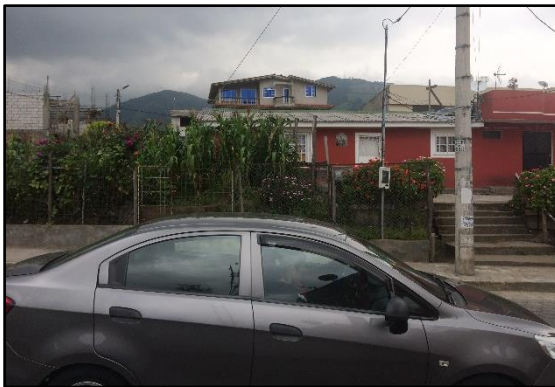
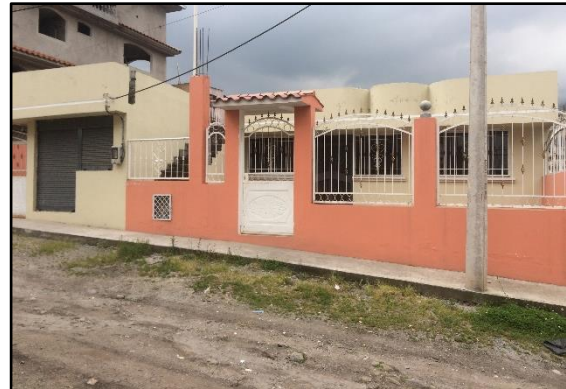
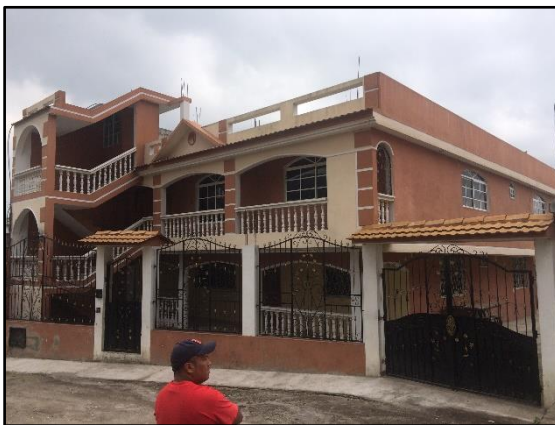
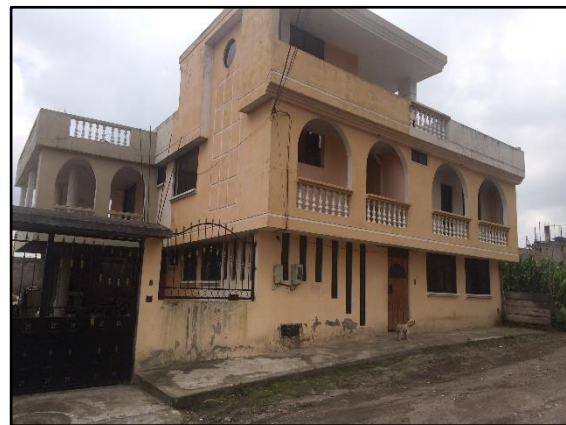
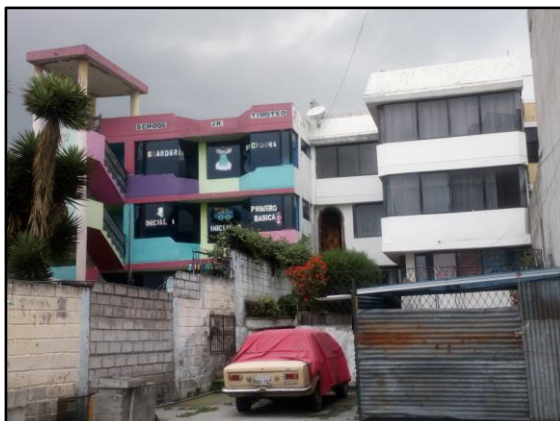
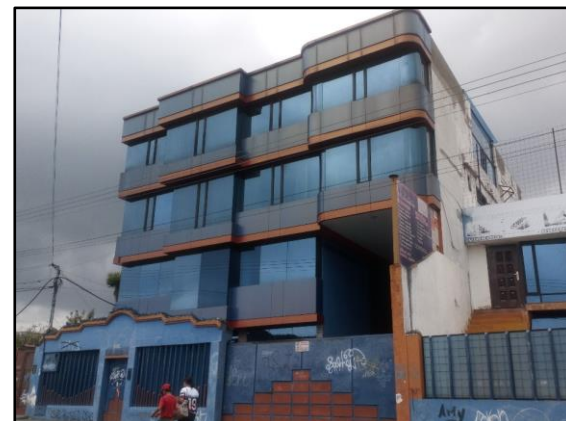
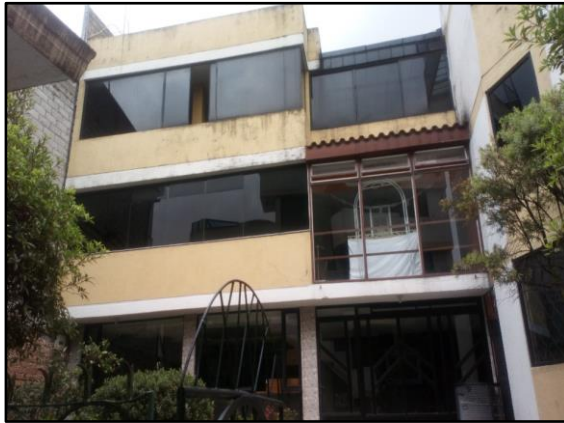
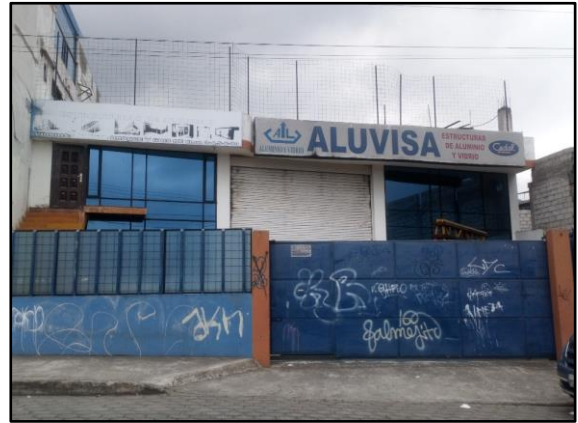
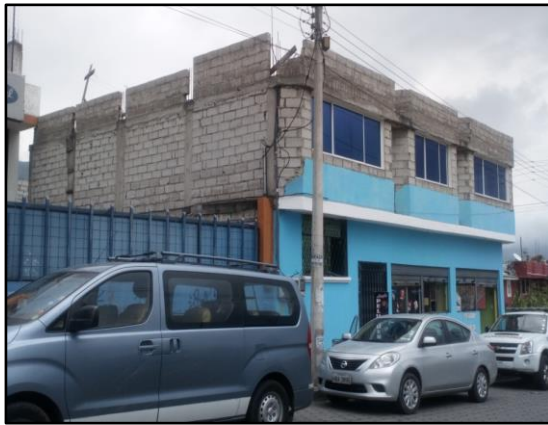
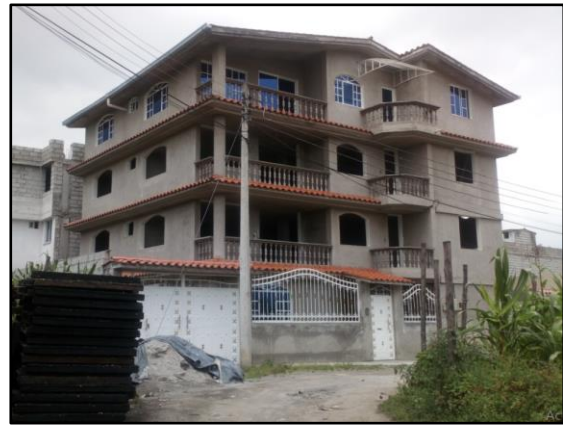
9.1.2 Materiales de las edificaciones construidas en el área de estudio

bloque fijado con mortero, se observó que existe la patología estructural de columna corta y piso blando.
Uso edificación	Vivienda

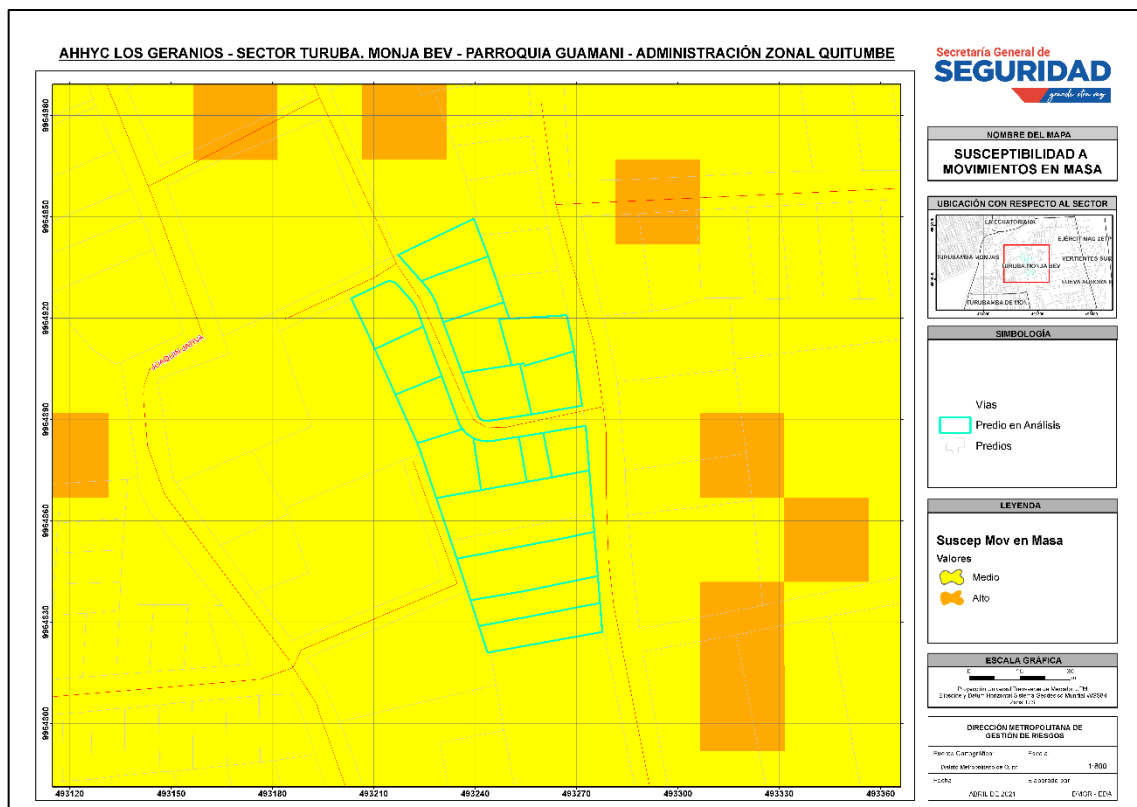
10.1.1 Susceptibilidad a Movimientos en Masa.

Por lo expuesto anteriormente y de las condiciones generales del terreno se considera que la **Amenaza por Movimientos en Masa es Baja** en el AHHYC "Los Geranios".

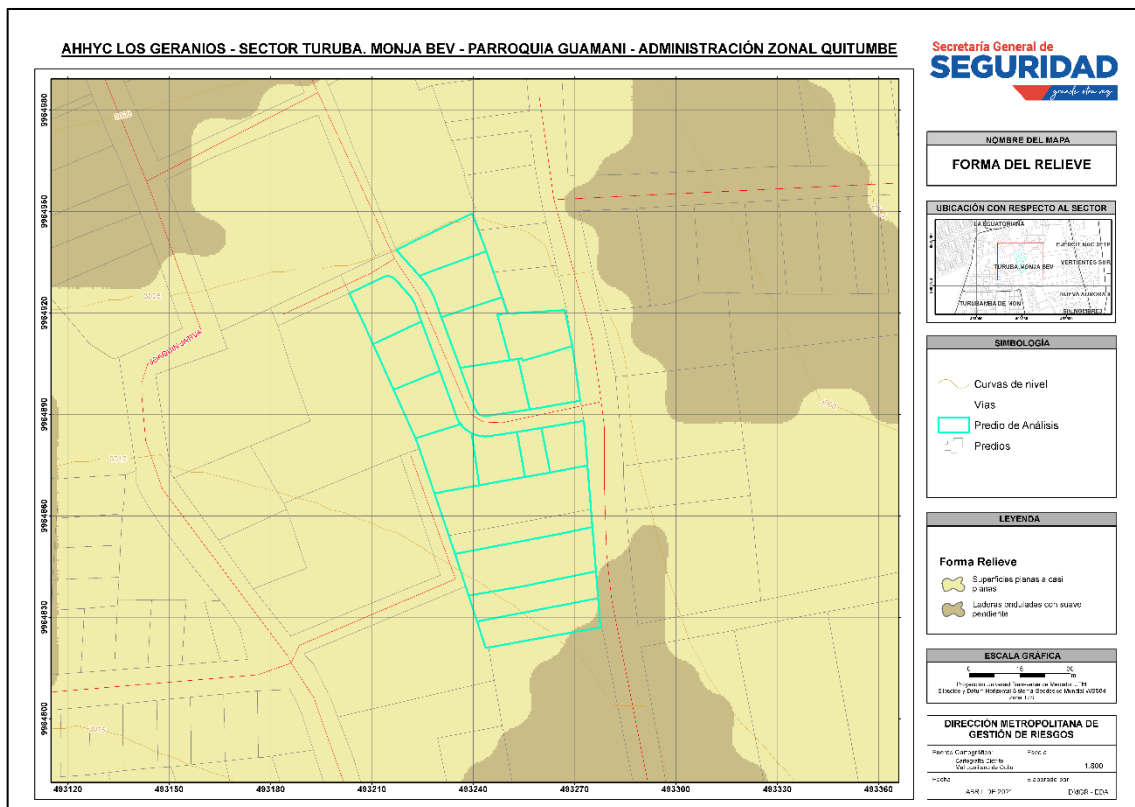
10.1.3 Pendiente

Localmente, el AHHYC "Los Geranios" está ubicado en una planicie con pendientes que tiene una inclinación promedio de 5 grados.
