Asunto: Informe de Calificación de Riesgos del asentamiento humano de hecho y consolidado "San Blas No. 1".

INFORME TÉCNICO
Evaluación de Riesgo: Solicitud UERB

Coordenadas WGS 84/UTM 17S	Administración Zonal	Parroquia	Nombre del barrio
X: 773966; Y: 9964236 Z: 2968 msnm aprox.	QUITUMBE	TURUBAMBA	SAN BLAS N°1

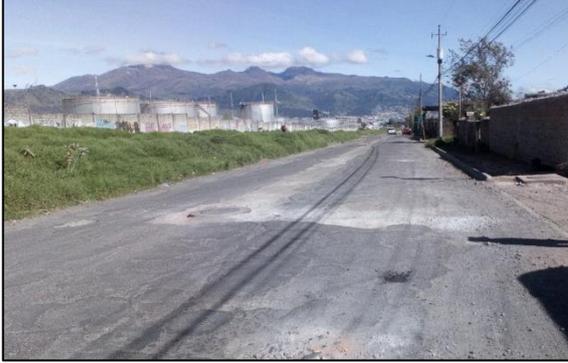
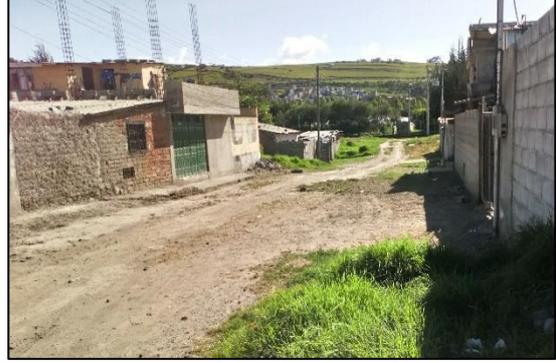
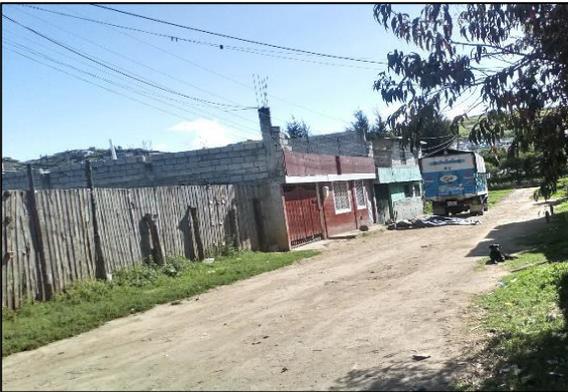
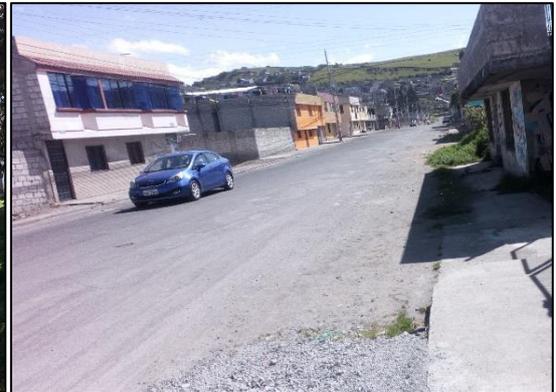
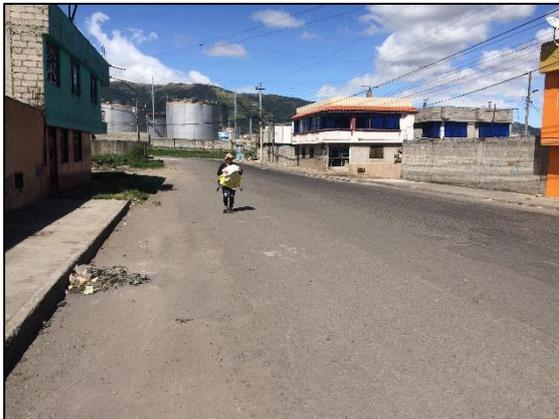
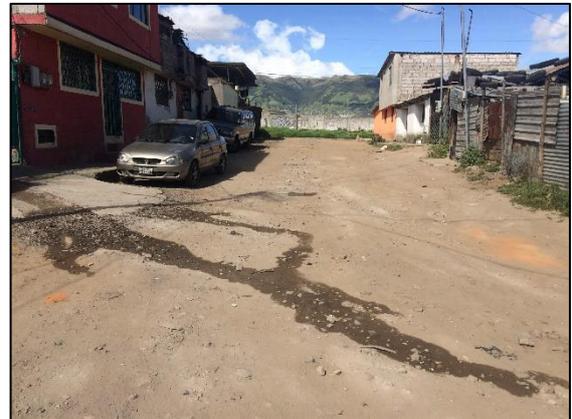
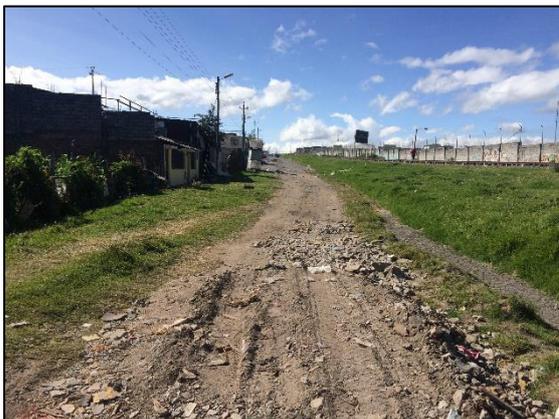
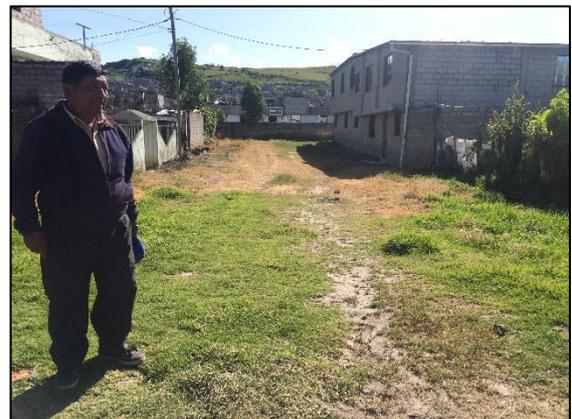
9.1 Vías y pasajes existentes en el AHHYC:

Sistema Vial: Algunos pasajes son de suelo natural afirmado y no cuentan con cunetas, ni sumideros y tampoco bordillos, al momento de la inspección se identificó surcos, por lo que muestra una vulnerabilidad física alta ante fenómenos de erosión especialmente en temporada de lluvia; además existen calles que cuentan con pavimento flexible que muestran deterioro, parcialmente constan con bordillos y veredas, por lo que muestran una vulnerabilidad física moderada.

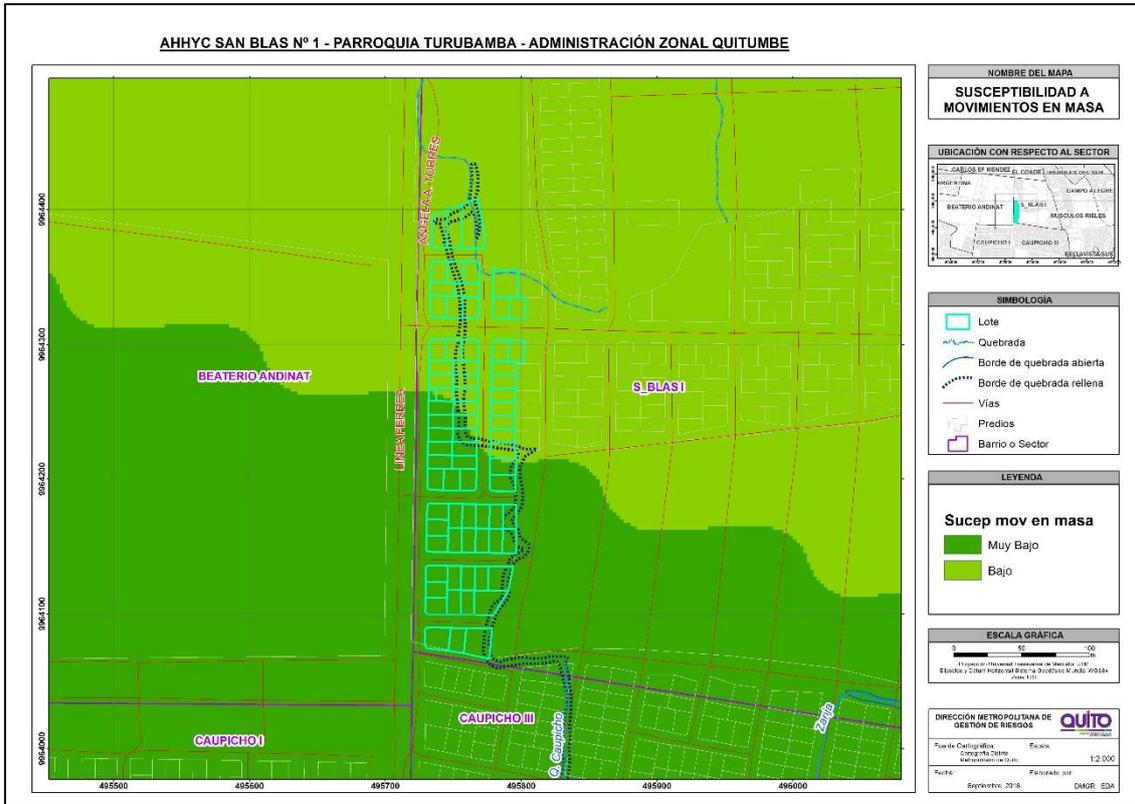
10.2 Susceptibilidad a Movimientos en Masa.

Por lo expuesto anteriormente se considera que la **Amenaza por Movimientos en Masa de tipo deslizamiento es Baja**, sin embargo, se debe considerar posibles procesos de subsidencia en un nivel **Alto** para todos los lotes del AHHYC "San Blas No. 1".
