**Asunto:** Informe de calificación de riesgos del AHHYC "Santa Catalina Segunda Etapa".

I-0042-EAH-AT-DMGR-2021

**INFORME TÉCNICO**  
**Evaluación de Riesgo: Solicitud UERB**

Coordenadas WGS 84/UTM 17S	Administración Zonal	Parroquia	Nombre del barrio
X: 787005; Y: 9993881 Z: 2780 msnm aprox.	<b>CALDERÓN</b>	<b>CALDERÓN</b>	<b>SANTA CATALINA SEGUNDA ETAPA</b>

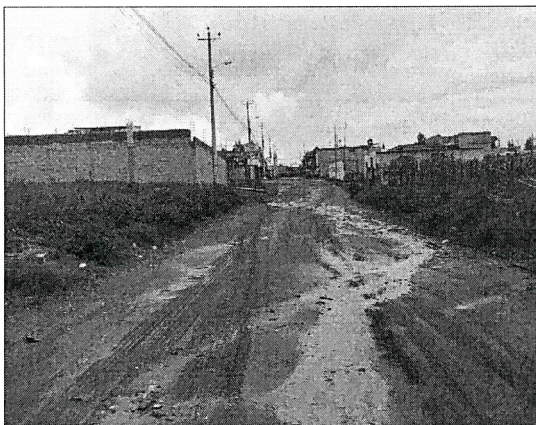
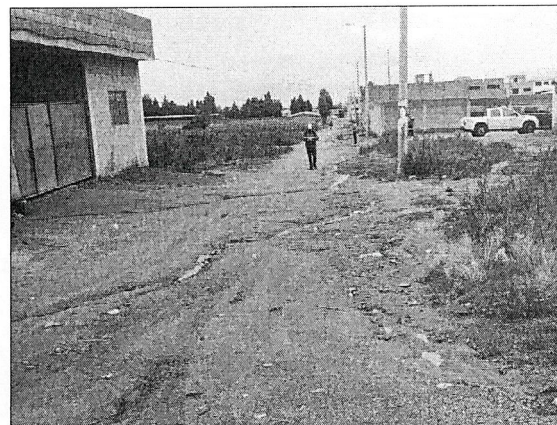
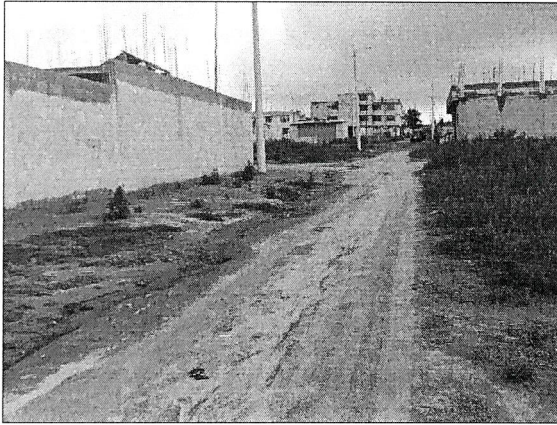
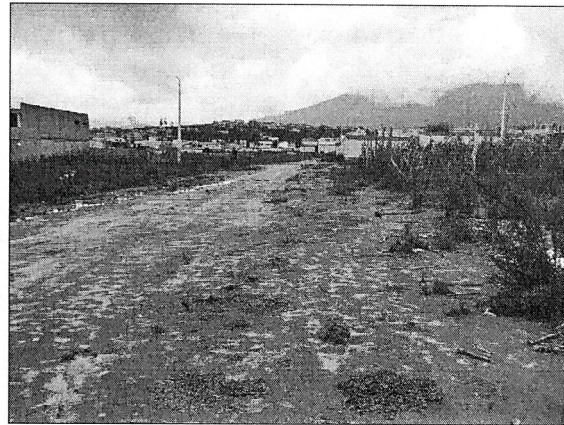
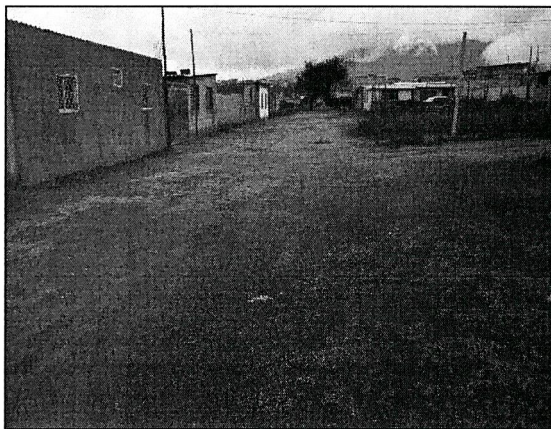
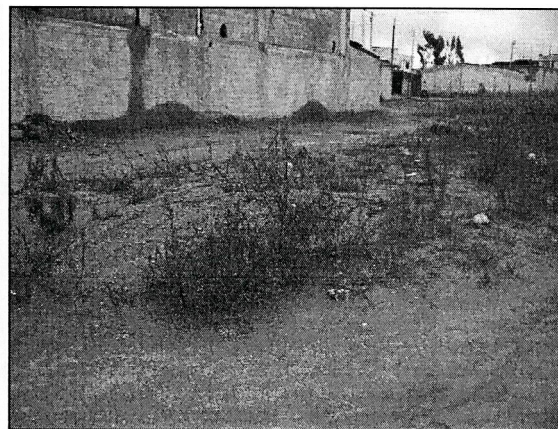
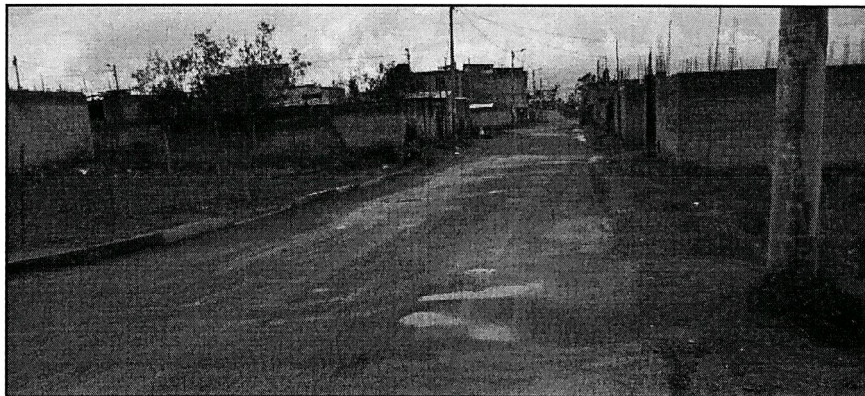
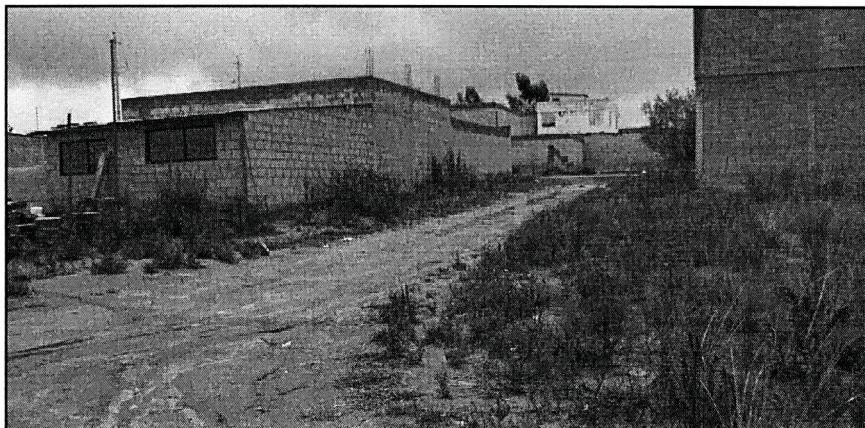
9.1.1 Vías y pasajes existentes en el AHHYC

**Sistema Vial:** Las calles y pasajes son de suelo natural afirmado, no constan con aceras, bordillos, ni sumideros, observando erosión del terreno que formaron surcos, por lo que presenta una vulnerabilidad física alta ante fenómenos de erosión especialmente en temporada de lluvia.

- Posterior a la regularización del AHHYC "Santa Catalina Segunda Etapa", por parte del MDMQ o por gestión propia del asentamiento se deben realizar las obras públicas tales como alcantarillado, bordillos y adoquinado como medida de mitigación para los procesos de erosión superficial.

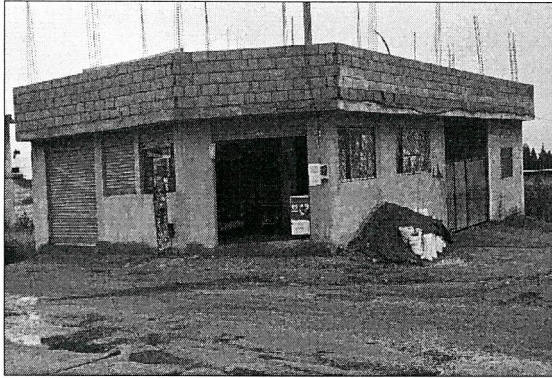
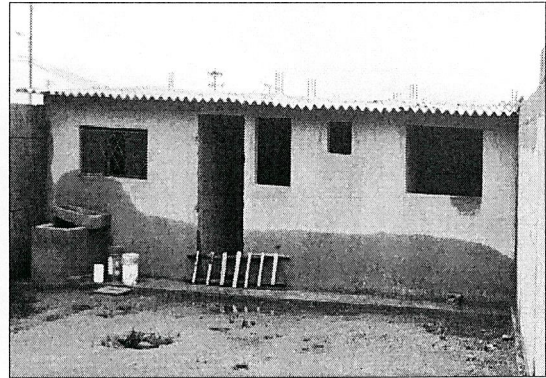
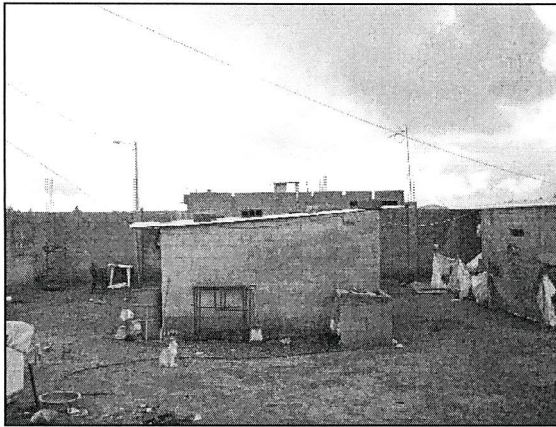
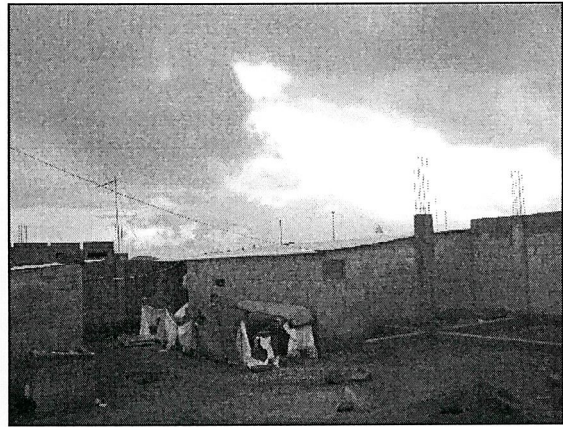
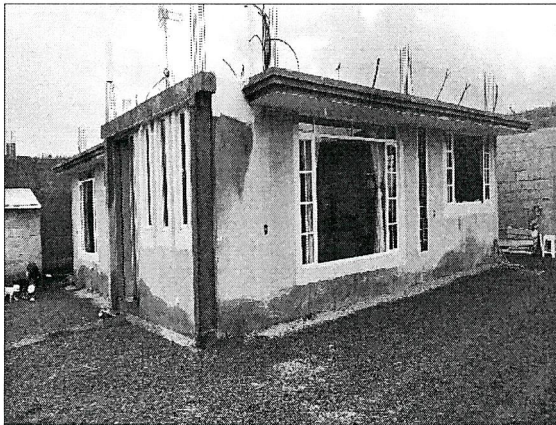
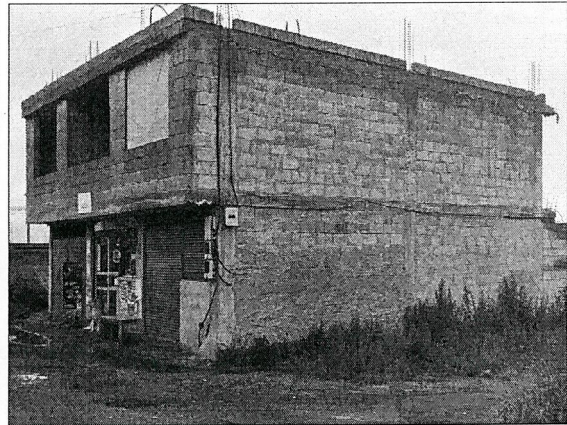
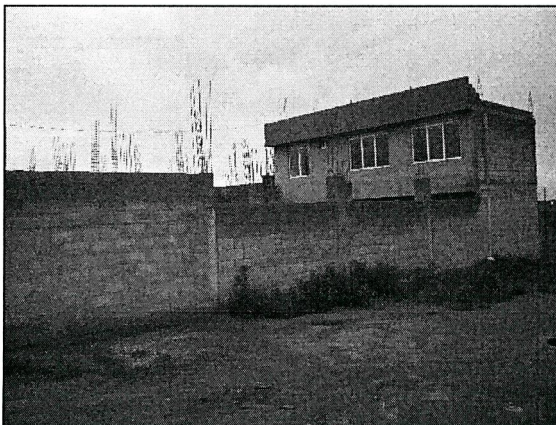
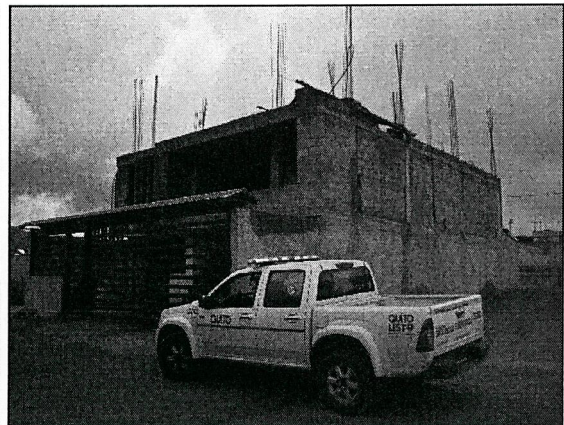
9.1.2 Materiales de las edificaciones construidas en el área de estudio

| | 6. Edificaciones de dos plantas, constituidas con sistemas de pórticos de hormigón armado, entrepiso con losas de hormigón armado y cubierta con correas de madera y planchas de fibrocemento/zinc, mampostería de bloque fijado con mortero, algunas edificaciones muestran problemas de humedad. |

- Posterior a la regularización del AHHYC "Santa Catalina Segunda Etapa", las edificaciones en proceso de construcción, aumento en planta o elevación y demás edificaciones dentro del área en análisis, que no dispongan de un diseño estructural o algún tipo de asesoría técnica, los propietarios deberán contratar a un especialista (Ingeniero/a Civil), para que realice evaluaciones estructurales de las viviendas y defina alternativas de reparación y/o reforzamiento estructural según cada caso, y conforme al estudios de suelos en cumplimiento con la normativa del INEC-2015.

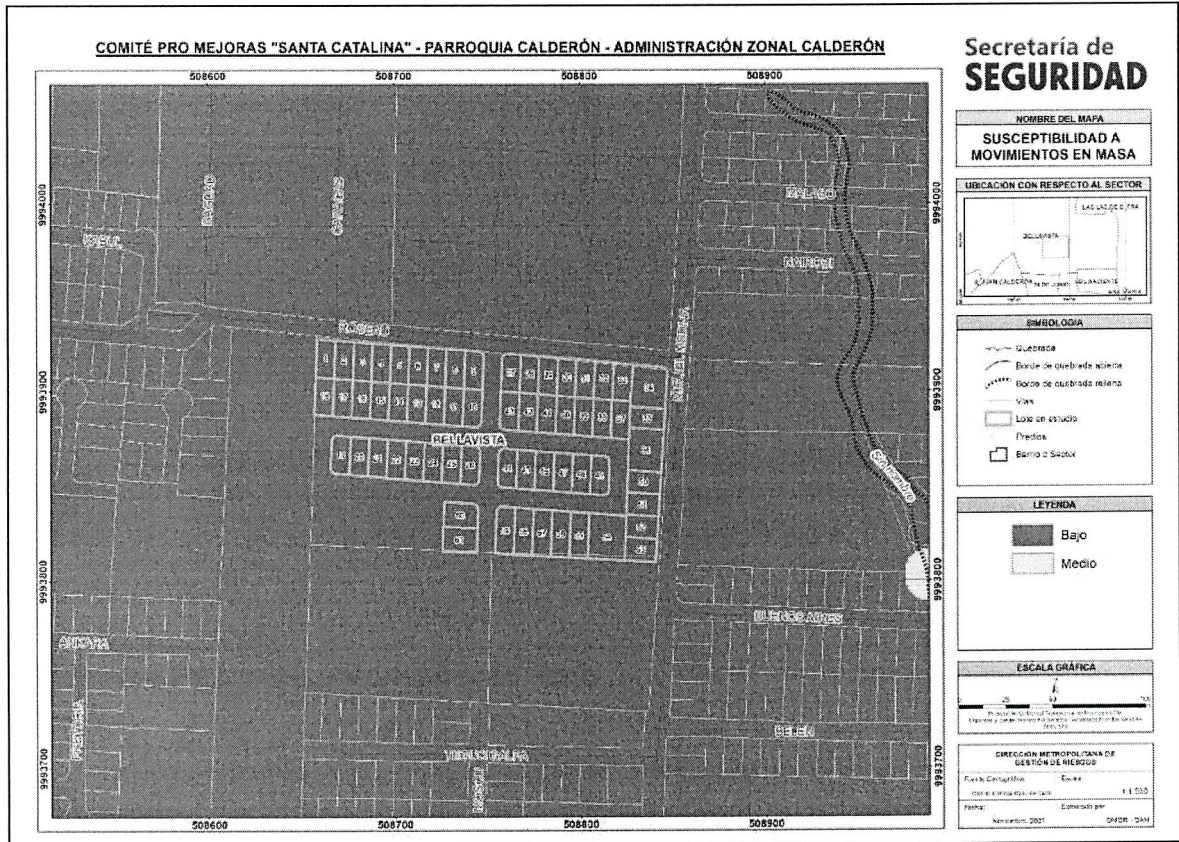
10.2 Susceptibilidad a movimientos en masa.

Localmente, el terreno presenta pendientes bajas (5 grados), por lo que la pendiente es plana a casi plana. Debido a las pendientes donde se ubica el AHHYC "Santa Catalina Segunda Etapa", no existen excavaciones o cortes del terreno que han generado taludes. Con esta información se define que la **Amenaza por Movimientos en Masa es Baja** en el AHHYC "Santa Catalina Segunda Etapa".
