# INFORME DE RIESGOS

**Asunto:** Informe de Calificación de Riesgos del asentamiento humano de hecho y consolidado "Santa Bárbara de Chillogallo"

I-0035-EAH-AT-DMGR-2021

**INFORME TÉCNICO**  
**Evaluación de Riesgo: Solicitud UERB**

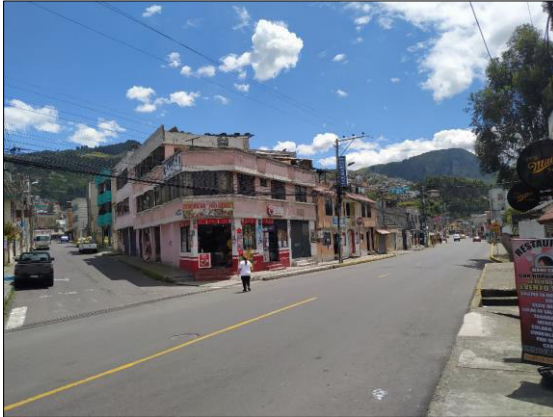
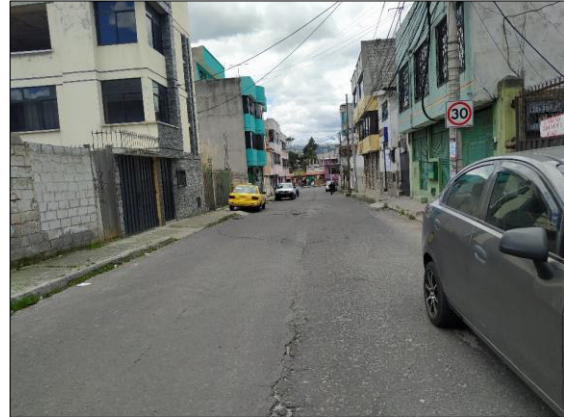
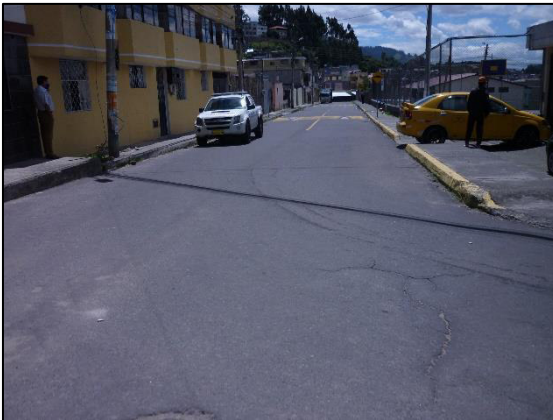
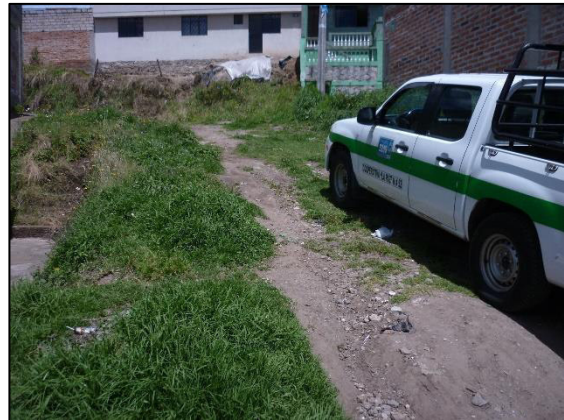
### 9.1.1 Vías y pasajes existentes en el AHHC

**Sistema Vial:** Las calles son asfaltadas, cuentan con veredas y bordillos, por lo que presenta una vulnerabilidad física baja, salvo una que es de tierra afirmada parcialmente cubierta por vegetación, sin sumideros y bordillos, por lo cual presenta una vulnerabilidad física alta ante fenómenos de erosión especialmente en temporada de lluvia.
