Asunto: Emisión de Informe de Calificación de Riesgos del AHHYC "Comité Pro mejoras del barrio San Pablo"

Al respecto, me permito remitir el informe técnico I-0028-EAH-AT-DMGR-2021, el mismo que contiene la calificación de riesgos del Asentamiento Humano de Hecho y Consolidado denominado "Comité Pro mejoras del barrio San Pablo", así como conclusiones y recomendaciones para que sean consideradas.

INFORME TÉCNICO
Evaluación de Riesgo: Solicitud UERB

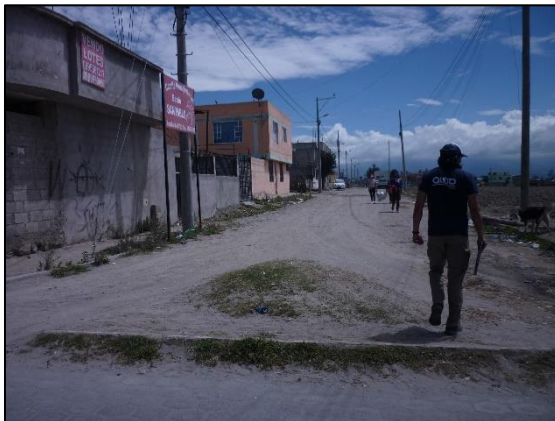
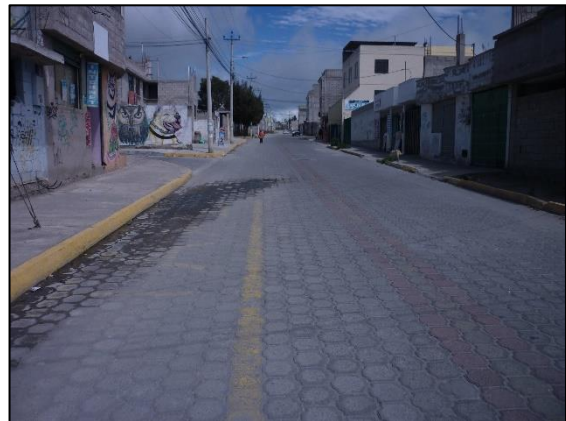
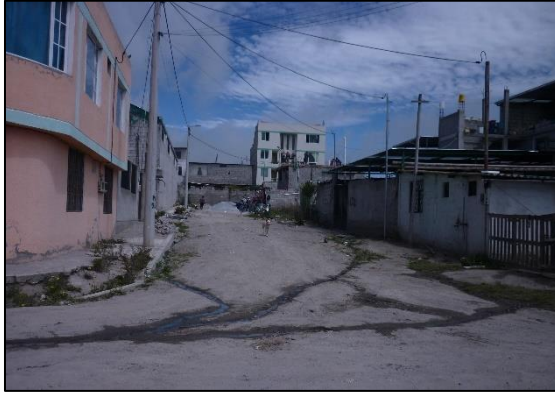
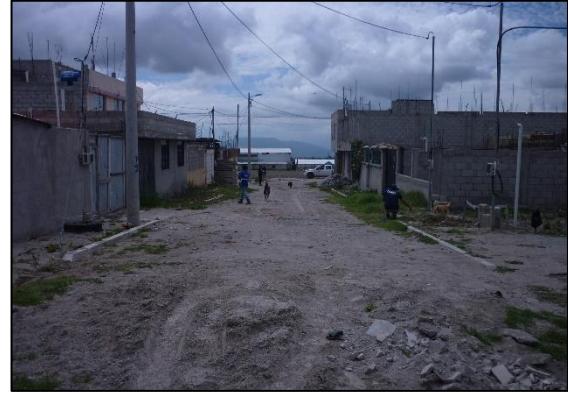
9.1 Vías y pasajes existentes en el AHHYC

Sistema Vial: La calle Miguel Medina, es adoquinada y cuenta con aceras, bordillos, por lo que muestra una vulnerabilidad física baja, mientras que las demás calles son de suelo natural afirmado parcialmente cubierta con vegetación, no cuenta con bordillos, cunetas, ni sumideros, presentando una vulnerabilidad física alta ante fenómenos de erosión especialmente en temporada de lluvia.

- Posterior a la regularización del AHHYC "Comité Pro mejoras del barrio San Pablo", el asentamiento debe realizar las obras públicas tales como alcantarillado, bordillos y adoquinado como medida de mitigación para los procesos de erosión superficial.
