### INFORME RIESGOS

**Asunto:** Informe de calificación de riesgos del AHHYC "Comité Pro Mejoras Barrio San Nicolás".

I-0041-EAH-AT-DMGR-2021

**INFORME TÉCNICO**  
**Evaluación de Riesgo: Solicitud UERB**

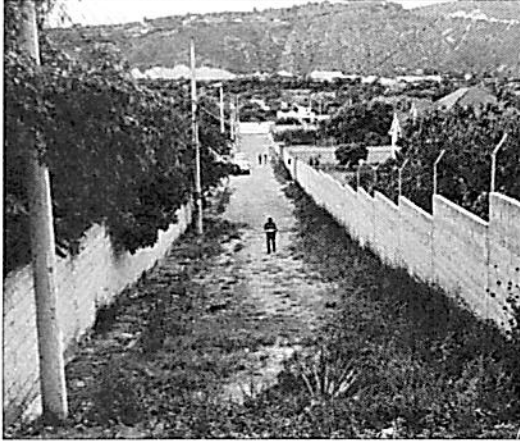
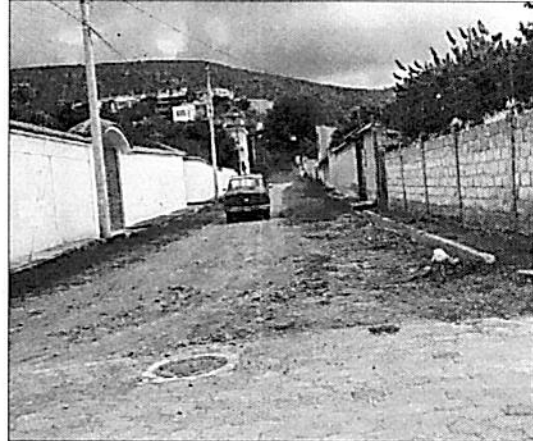
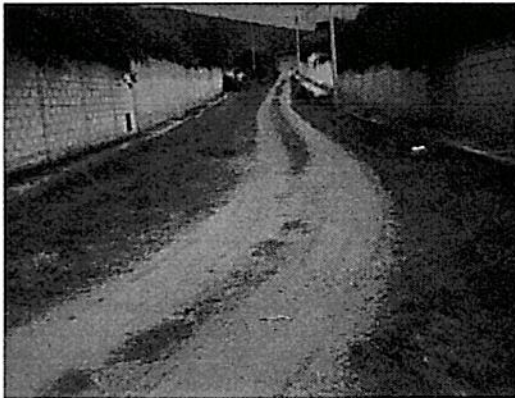
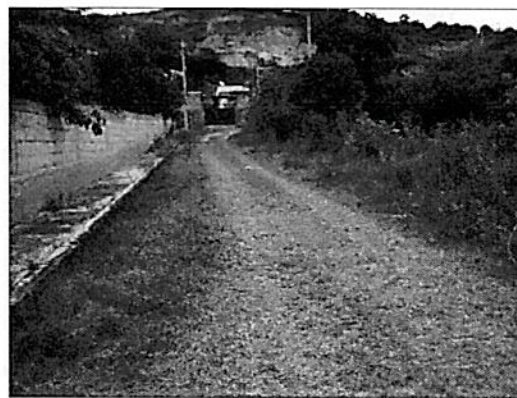
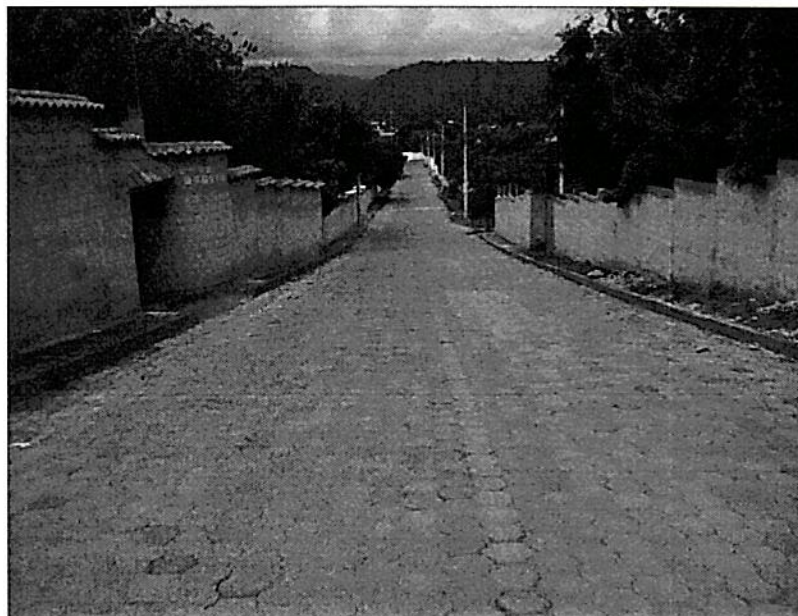
9.1.1 Vías y pasajes existentes en el AHHC

**Sistema Vial:** Las Calles Oe6, Oe6A, Oe6B y S2C son de suelo natural afirmado, no contiene aceras, bordillos, ni sumideros, por lo que presenta una vulnerabilidad física alta ante fenómenos de erosión especialmente en temporada de lluvia, mientras que la Calle Oe5F y Calle S2 es adoquinada, cuenta con sumideros y bordillos, se identificó que la Calle Oe5F está cubierta de vegetación, por lo descrito, la Calle Oe5F y Calle S2 muestran una vulnerabilidad física baja - moderada.

- Posterior a la regularización del AHHYC "Comité Pro Mejoras barrio San Nicolás", por parte del MDMQ o por gestión propia del asentamiento se deben realizar las obras públicas tales como alcantarillado, bordillos y adoquinado como medida de mitigación para los procesos de erosión superficial.

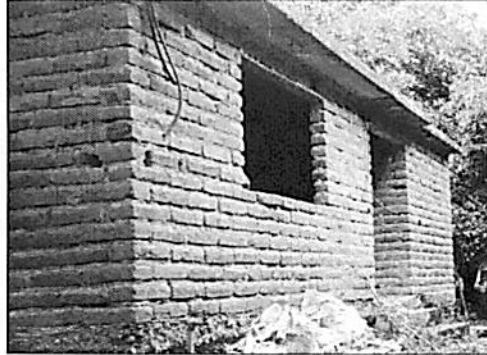
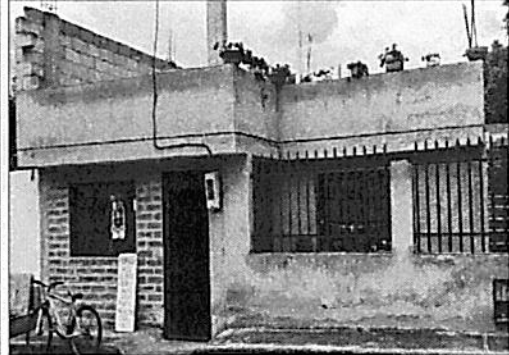
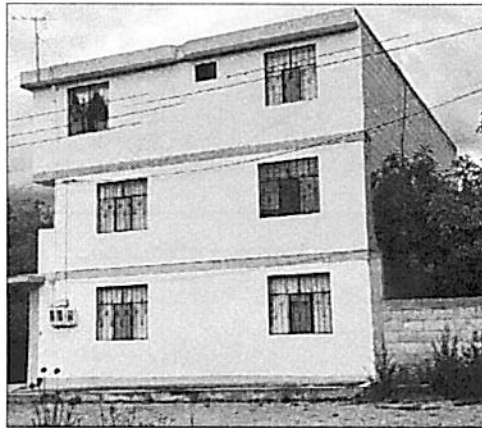
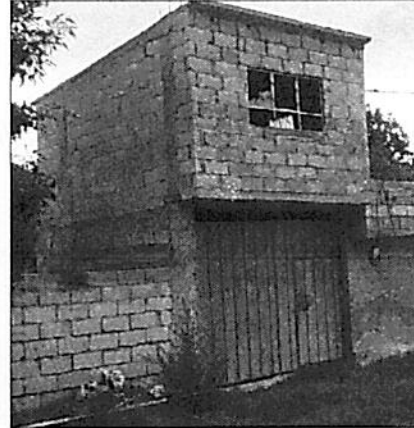
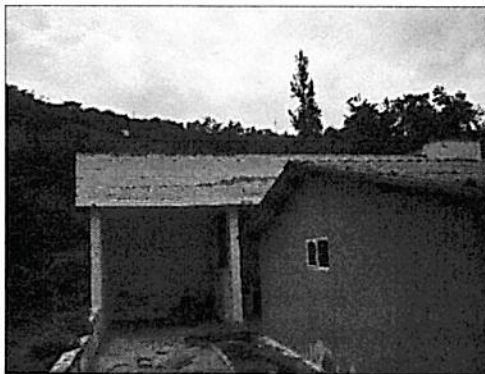
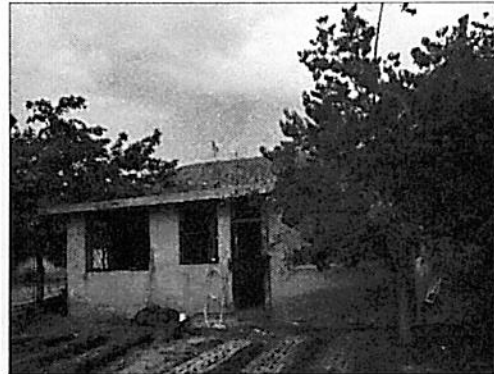
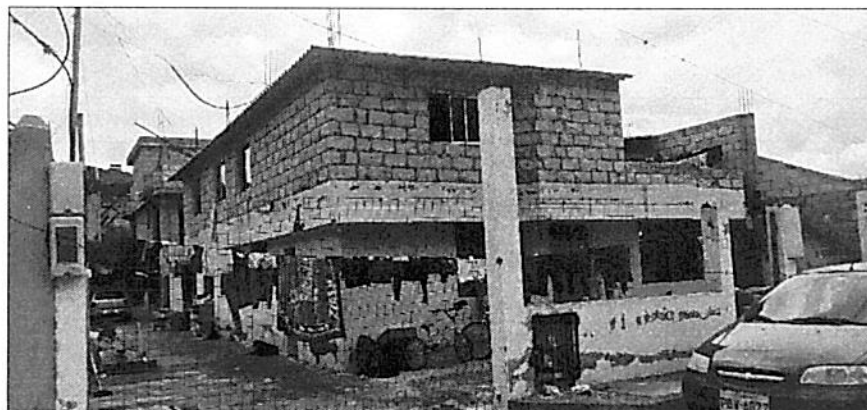
9.1.2 Materiales de las edificaciones construidas en el área de estudio

- Por eventos sísmicos: Analizando las patologías estructurales, irregularidades en planta y elevación, sistema estructural de las edificaciones, tipo de mampostería, tipo de cubierta, sistemas de entrepisos, número de pisos, año de construcción, estado de conservación de la edificación, el suelo sobre el cual está cimentada la estructura; se estableció las tipologías constructivas indicadas en el ítem Tipo de Edificaciones de la Sección 2, corresponde a una vulnerabilidad física como se detalla a continuación:

NIVELES DE VULNERABILIDAD	LOTES
BAJA	7, 32, 34, 35, 36
MODERADA	3, 5, 6, 14, 15, 18, 23, 24, 27, 28, 29, 31
ALTA	-----
MUY ALTA	-----

- Posterior a la regularización del AHHYC "Comité Pro Mejoras barrio San Nicolás", las edificaciones en proceso de construcción, aumento en planta o elevación y demás edificaciones dentro del área en análisis, que no dispongan de un diseño estructural o algún tipo de asesoría técnica, los propietarios deberán contratar a un especialista (Ingeniero/a Civil), para que realice evaluaciones estructurales de las viviendas y defina alternativas de reparación y/o reforzamiento estructural según cada caso, y conforme al estudios de suelos en cumplimiento con la normativa del INEC-2015.

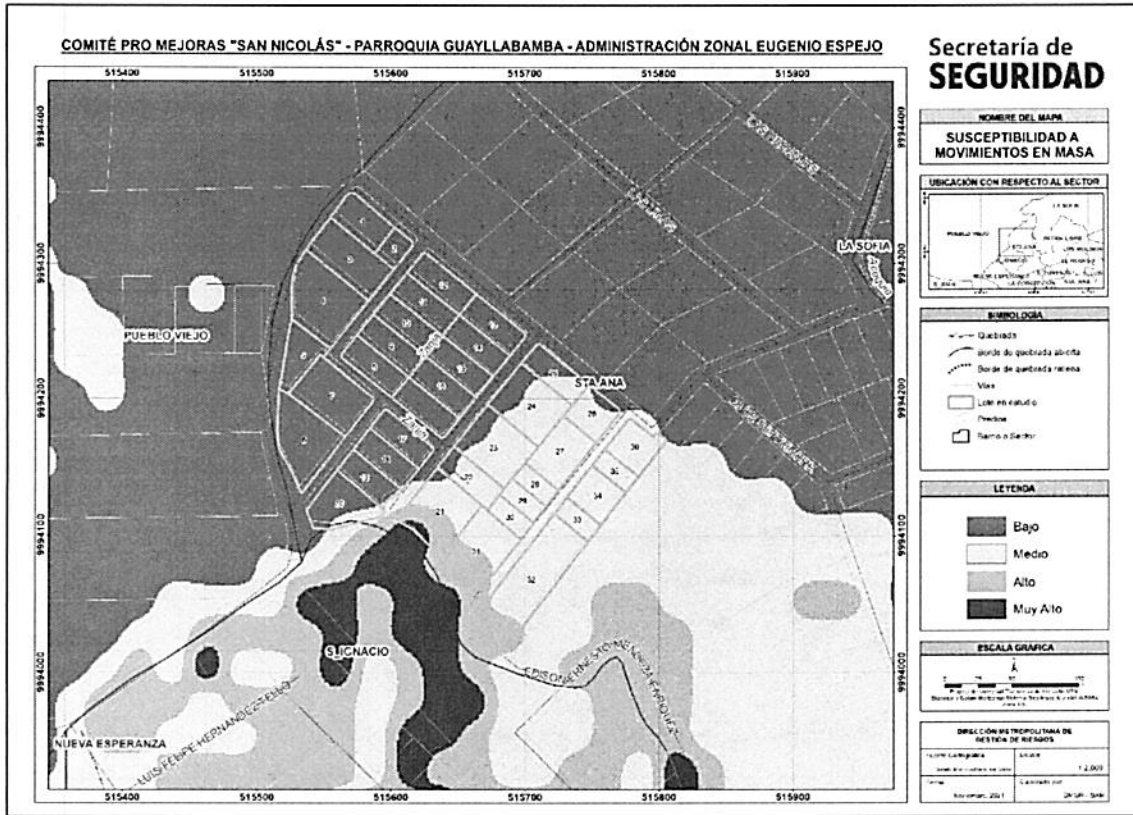
10.2 Susceptibilidad a movimientos en masa.

Según la cartografía temática disponible en la DMGR, el sector barrial evaluado se ubica sobre una zona mayormente de moderada y baja susceptibilidad ante movimientos en masa.

Con esta información se considera que la **Amenaza por Movimientos en Masa es Baja - Moderada**, en el AHHYC "Comité Pro Mejoras barrio San Nicolás", explicando que la zona con amenaza baja abarca los lotes entre el 1 al 20 y la zona con amenaza moderada que abarca los lotes 21 a 36.
