INFORME RIESGOS

Asunto: Informe de calificación de riesgos del AHHYC "Comité Pro Mejoras Barrio San Nicolás".

I-0041-EAH-AT-DMGR-2021

INFORME TÉCNICO
Evaluación de Riesgo: Solicitud UERB

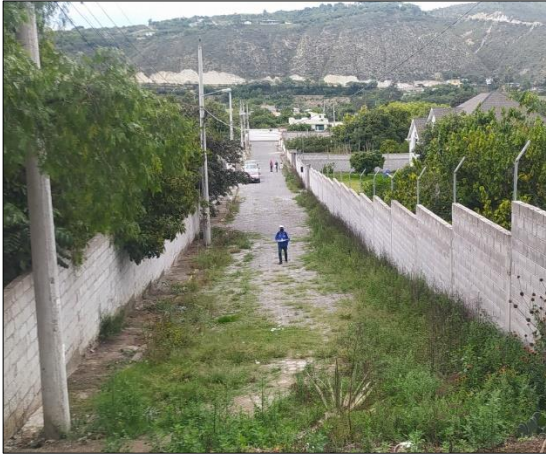
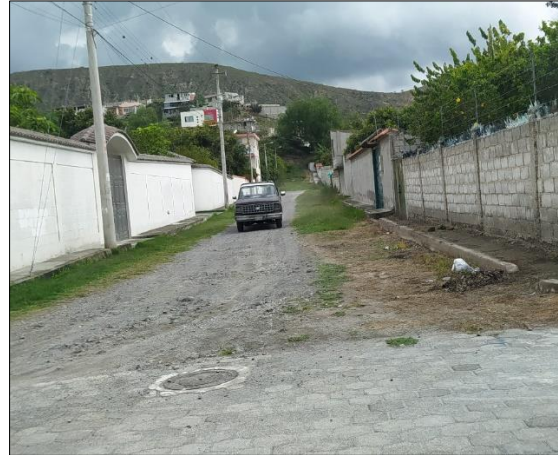
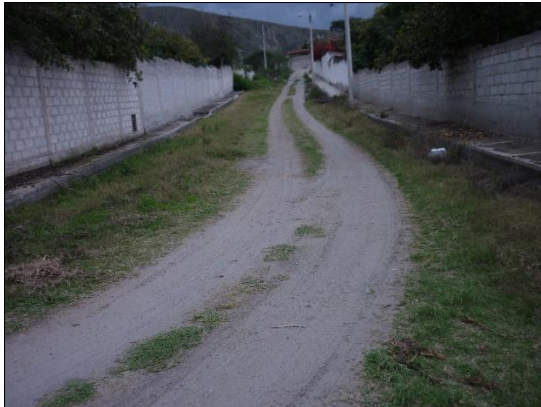
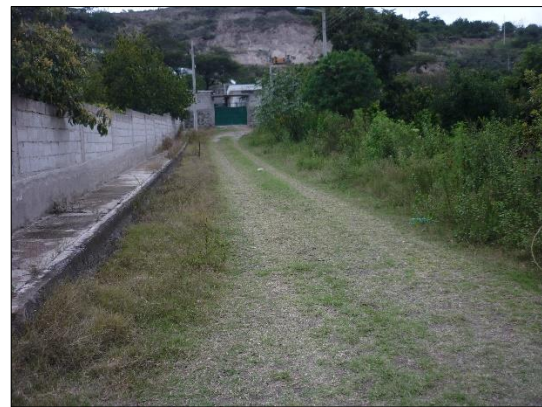
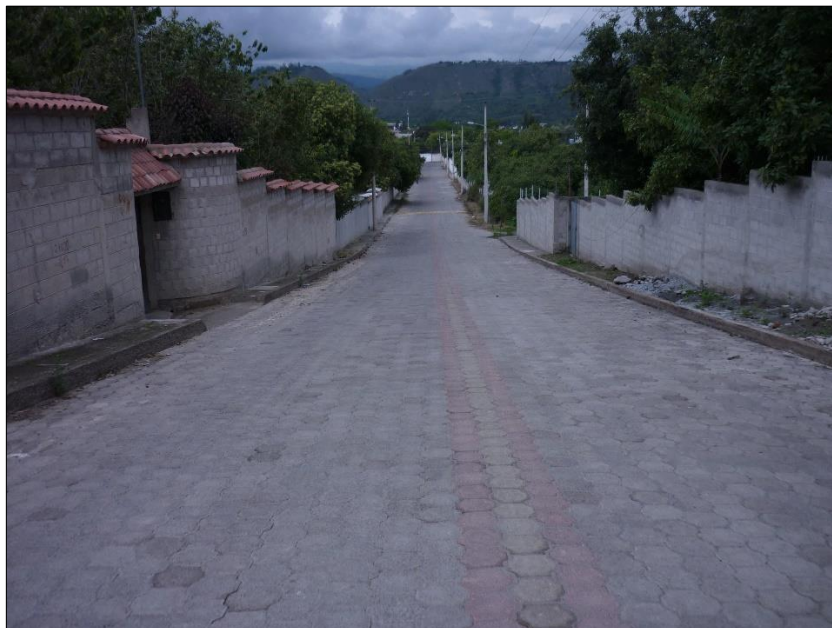
9.1.1 Vías y pasajes existentes en el AHYC

Sistema Vial: Las Calles Oe6, Oe6A, Oe6B y S2C son de suelo natural afirmado, no contiene aceras, bordillos, ni sumideros, por lo que presenta una vulnerabilidad física alta ante fenómenos de erosión especialmente en temporada de lluvia, mientras que la Calle Oe5F y Calle S2 es adoquinada, cuenta con sumideros y bordillos, se identificó que la Calle Oe5F está cubierta de vegetación, por lo descrito, la Calle Oe5F y Calle S2 muestran una vulnerabilidad física baja - moderada.

- Posterior a la regularización del AHHYC "Comité Pro Mejoras barrio San Nicolás", por parte del MDMQ o por gestión propia del asentamiento se deben realizar las obras públicas tales como alcantarillado, bordillos y adoquinado como medida de mitigación para los procesos de erosión superficial.

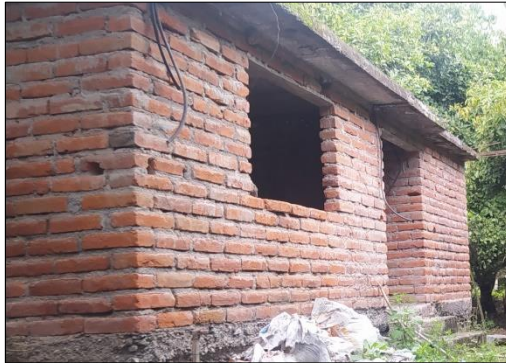
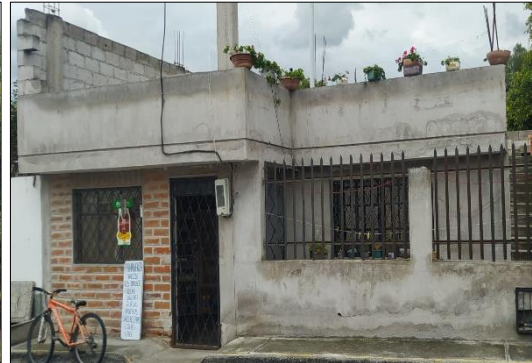
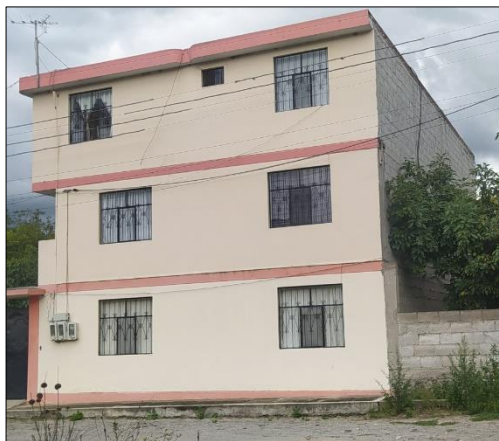
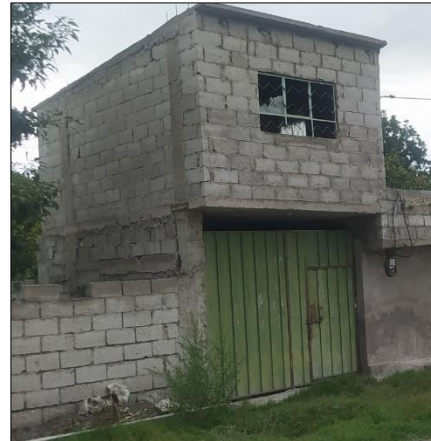
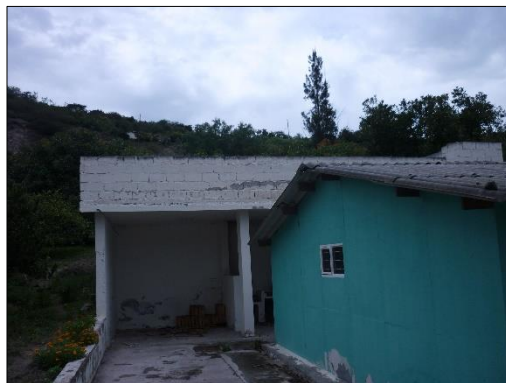
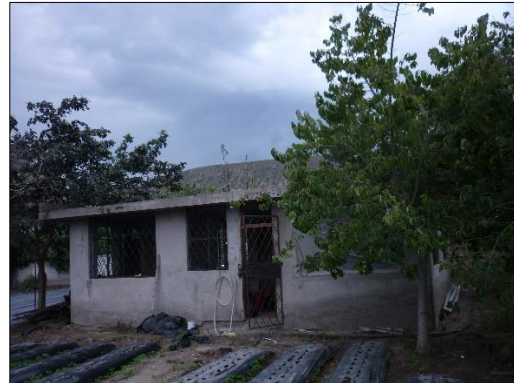
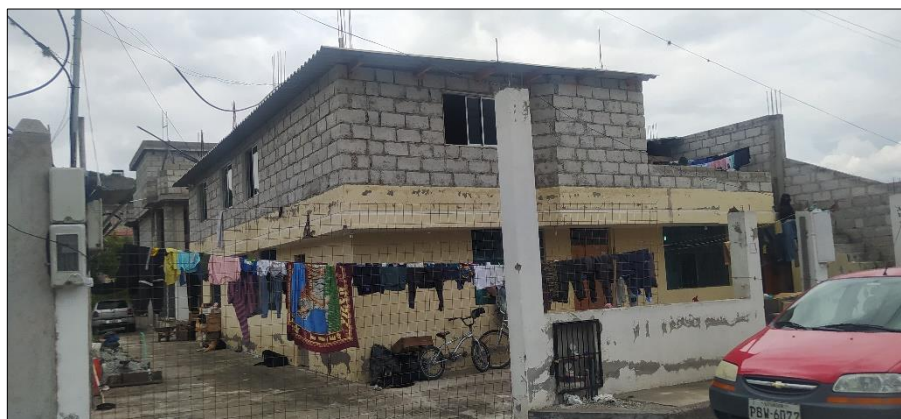
9.1.2 Materiales de las edificaciones construidas en el área de estudio

| Ítem | Descripción |
|--|---|
| Tipos edificación: Casa/edificio de departamentos/Mediagua (Construcción Informal) | <p>Al tratarse de una inspección visual, no se realizó ninguna prueba de tipo exploratorio, ni de remoción de materiales, sino de la evaluación de las edificaciones observadas exteriormente a los elementos estructurales y no estructurales, así como de los materiales de construcción.</p> <p>En el área en análisis se identificó estructuras con las siguientes características:</p> <ol style="list-style-type: none"> Edificaciones de una planta, constituidas con sistemas de mampostería simple de ladrillo fijada con mortero (arena, cemento, agua), cubierta con un entramado de madera y una loseta de hormigón armado, existen edificaciones que no tiene enlucidos. Edificaciones de una planta que cuentan con columnas de hormigón armado, mampostería de bloque, cubierta con correas de madera y planchas de fibrocemento. Edificaciones de una planta, constituidas con sistemas de pórticos (vigas y columnas) de hormigón armado, cubierta con una losa de hormigón armado, mampostería de bloque/ladrillo fijado con mortero. Edificaciones de dos plantas, que constan con sistemas de pórticos de hormigón armado, cubierta y entepiso con losas de hormigón armado, mampostería de bloque, algunas edificaciones muestran problemas de humedad. Edificaciones de dos plantas, constituidas con sistemas de pórticos de hormigón armado, el entepiso es una losa de hormigón armado, mientras que la cubierta consta con correas de madera y planchas de fibrocemento, mampostería de bloque fijado con mortero. Edificaciones de tres plantas, conformados con sistemas de pórticos de hormigón armado, la cubierta y entepisos son losas de hormigón armado, mampostería de bloque, existen edificaciones que muestran problemas de humedad o retrocesos excesivos en esquinas. |

- Se recomienda que los propietarios y/o poseedores del AHHYC, no construyan más viviendas en el macrolote evaluado, ni aumenten pisos/ plantas sobre las edificaciones existentes, hasta que el proceso de regularización del asentamiento culmine y se determine su normativa de edificabilidad específica que deberá constar en sus respectivos Informes de Regulación Metropolitana (IRM), previa emisión de la licencia de construcción de la autoridad competente que es la Secretaría de Territorio, Hábitat y Vivienda (STHV).

- Posterior a la regularización del AHHYC "Comité Pro Mejoras barrio San Nicolás", las edificaciones en proceso de construcción, aumento en planta o elevación y demás edificaciones dentro del área en análisis, que no dispongan de un diseño estructural o algún tipo de asesoría técnica, los propietarios deberán contratar a un especialista (Ingeniero/a Civil), para que realice evaluaciones estructurales de las viviendas y defina alternativas de reparación y/o reforzamiento estructural según cada caso, y conforme al estudios de suelos en cumplimiento con la normativa del INEC-2015.

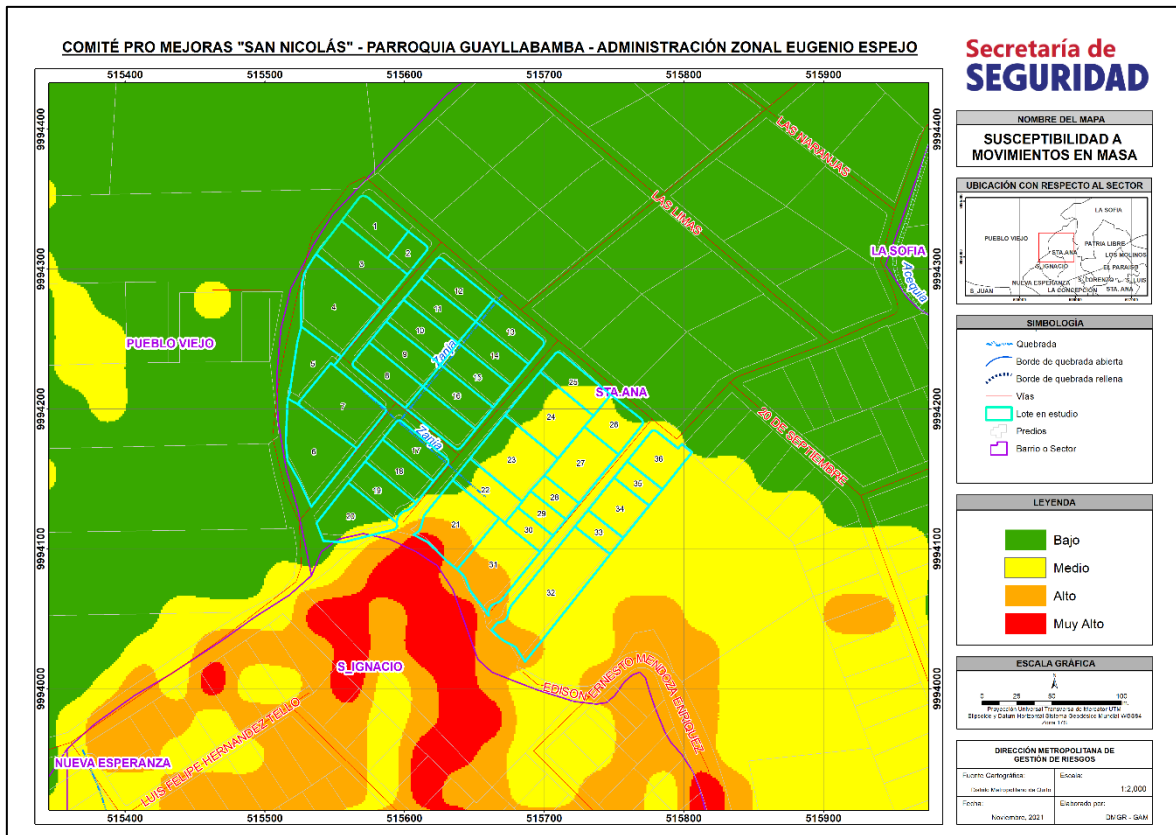
10.2 Susceptibilidad a movimientos en masa.

Según la cartografía temática disponible en la DMGR, el sector barrial evaluado se ubica sobre una zona mayormente de moderada y baja susceptibilidad ante movimientos en masa.

Con esta información se considera que la **Amenaza por Movimientos en Masa es Baja - Moderada**, en el AHHYC "Comité Pro Mejoras barrio San Nicolás", explicando que la zona con amenaza baja abarca los lotes entre el 1 al 20 y la zona con amenaza moderada que abarca los lotes 21 a 36.
