INFORME DE RIESGO

Asunto: Informe de calificación de riesgos del AHHYC "Tajamar de San Juan de Calderón".

I-0036-EAH-AT-DMGR-2021

INFORME TÉCNICO
Evaluación de Riesgo: Solicitud UERB

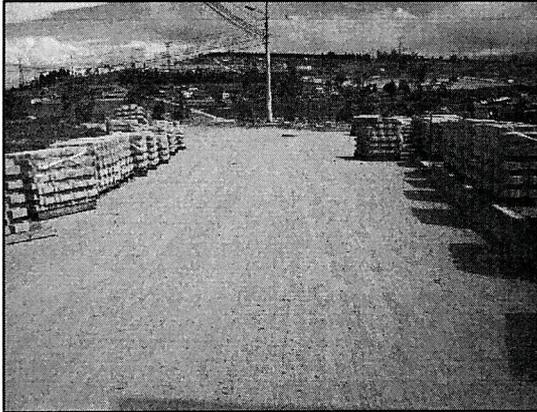
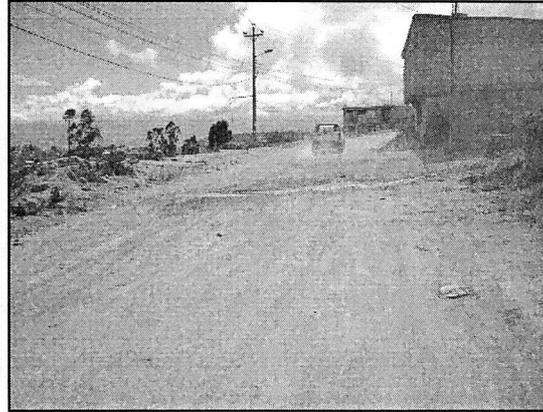
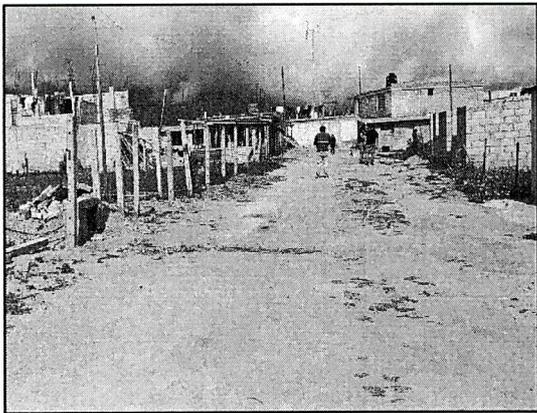
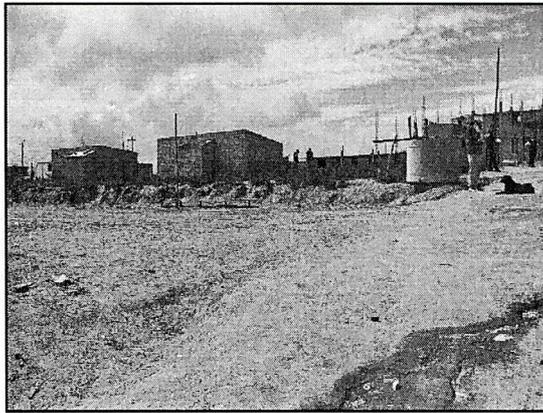
9.1.1 Vías y pasajes existentes en el AHHYC

Sistema Vial: Las calles son de suelo natural afirmado y no cuentan con cunetas, ni sumideros y tampoco bordillos, por lo que muestra una vulnerabilidad física alta ante fenómenos de erosión especialmente en temporada de lluvia.

- Posterior a la regularización del AHHYC "Tajamar de San Juan de Calderón", por parte del MDMQ o por gestión propia del asentamiento se deben realizar las obras públicas tales como alcantarillado, bordillos y adoquinado como medida de mitigación para los procesos de erosión superficial.

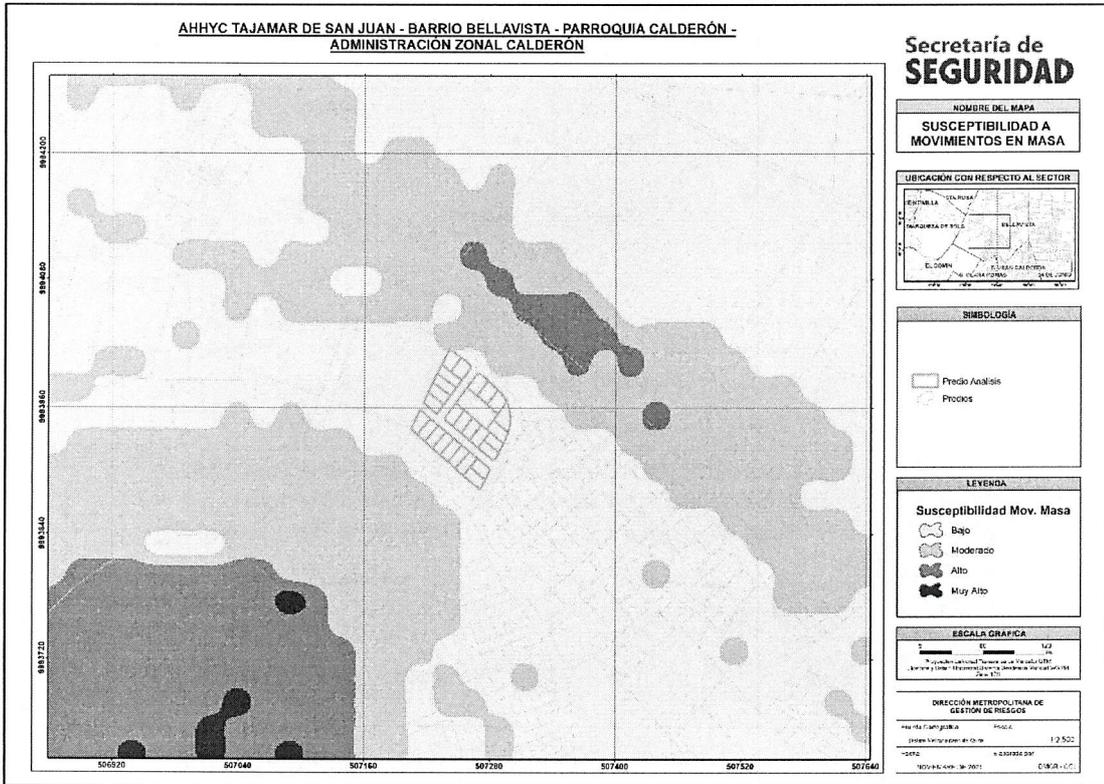
10.2 Susceptibilidad a movimientos en masa.

Localmente, el terreno presenta pendientes bajas (5 grados), por lo que la pendiente es plana a casi plana. Debido a las pendientes donde se ubica el AHHYC "Tajamar de San Juan de Calderón", no existen excavaciones o cortes del terreno que han generado taludes. Con esta información se define que la **Amenaza por Movimientos en Masa es Baja** en el AHHYC "Tajamar de San Juan de Calderón".
