ANEXO 6  
INFORME DE RIESGO

**Asunto:** Informe de Calificación de Riesgos del AHHYC "San Isidro".

Anexos:  
- I-0006-EAH-AT-DMGR-2021-SAN ISIDRO-CALDERON-AZ CALDERON

**INFORME TÉCNICO**  
**Evaluación de Riesgo: Solicitud UERB**

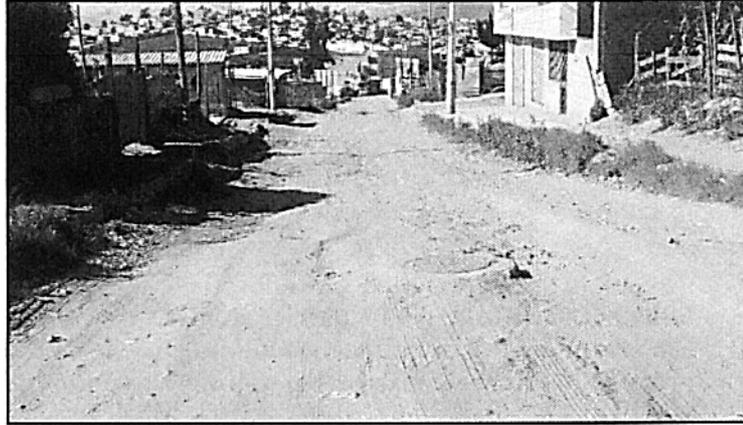
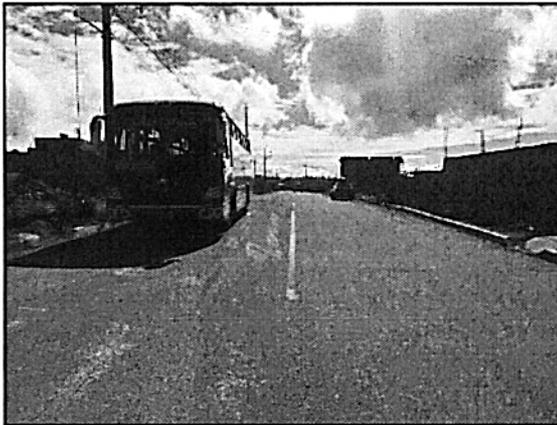
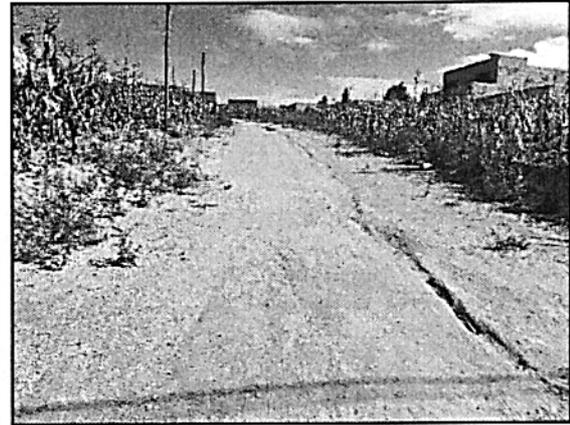
9.1.1 Vías y pasajes existentes en el AHHYC "San Isidro"

**Sistema Vial:** Las calles y pasajes son de tierra afirmada y no cuentan con cunetas, ni sumideros y parcialmente consta con bordillos, por lo que presenta una vulnerabilidad física alta ante fenómenos de erosión especialmente en temporada de lluvia; la calle Isidro Labrador se encuentra pavimentada, tiene bordillos y sumideros, por lo que presenta una vulnerabilidad física baja ante fenómenos de erosión especialmente en temporada de lluvia.

- Posterior a la regularización del AHHYC "San Isidro", el asentamiento debe realizar las obras públicas tales como alcantarillado, bordillos y adoquinado como medida de mitigación para los procesos de erosión superficial.

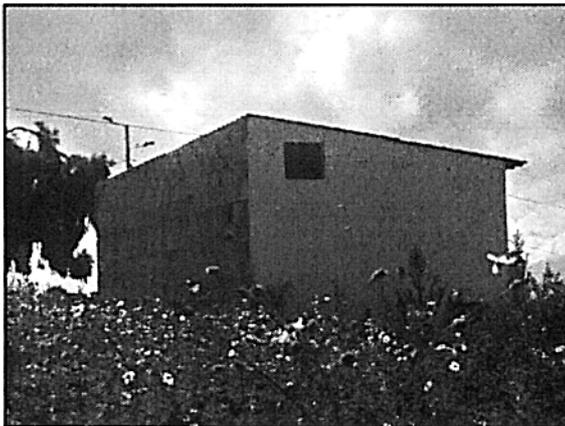
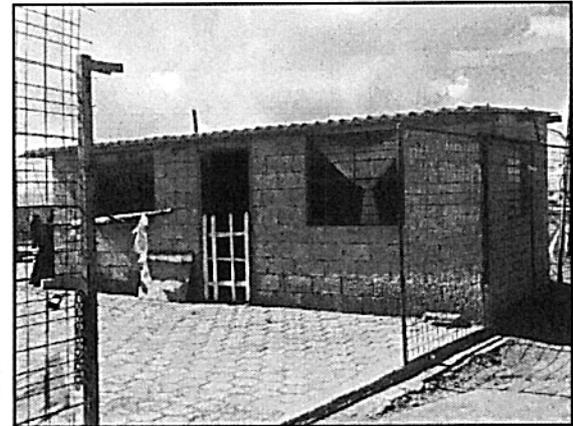
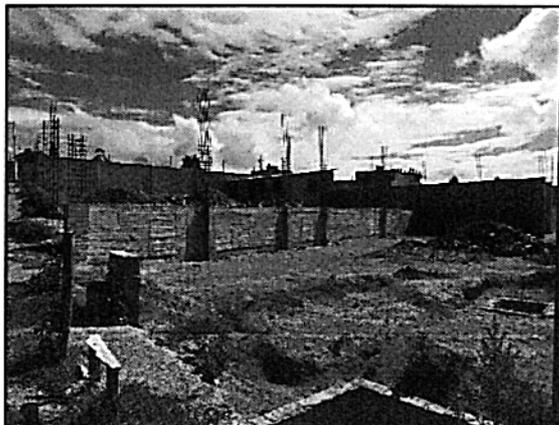
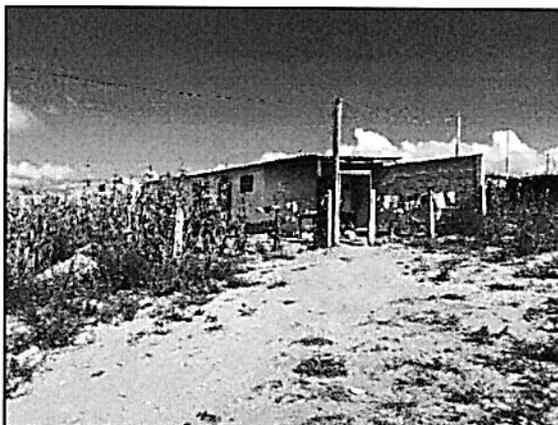
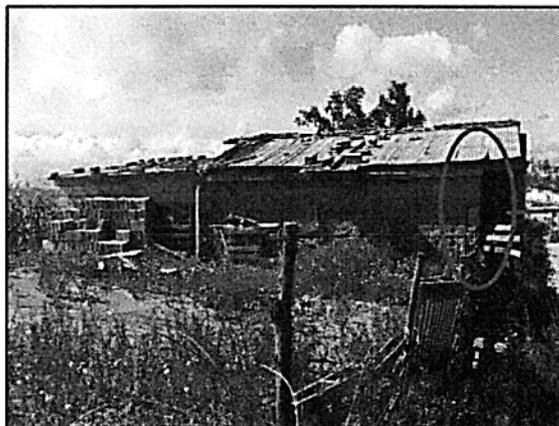
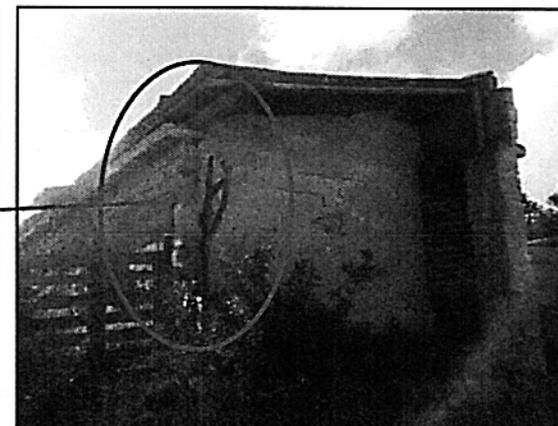
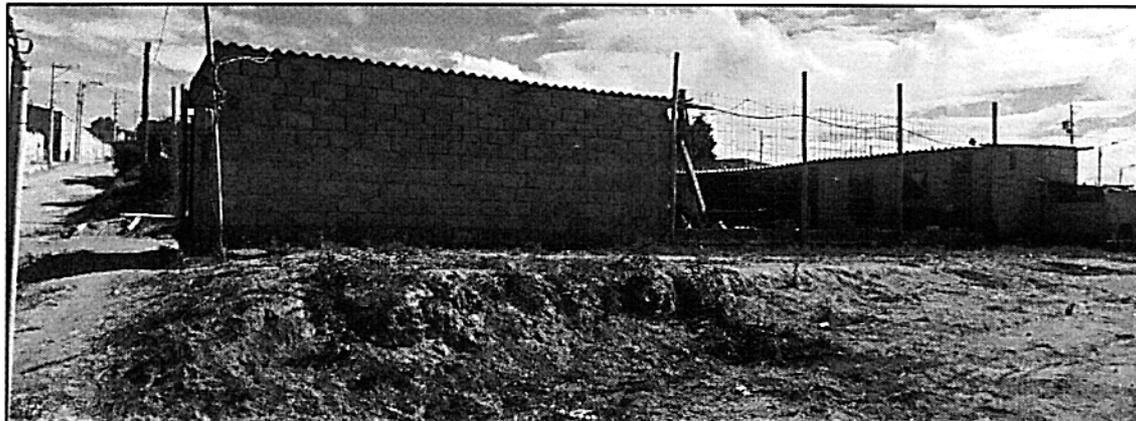
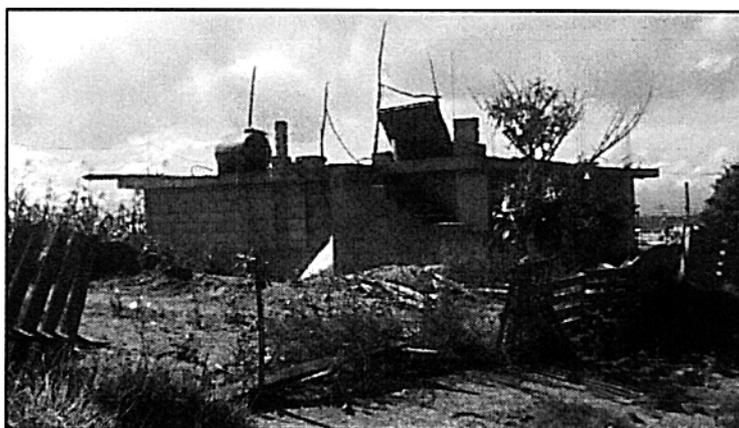
9.1.2 Materiales de las edificaciones construidas en el área de estudio

Ítem	Descripción
Área	23 lotes, pertenecientes al barrio con un área total de 6.900,92 m <sup>2</sup>
PUOS	Según el Plan de Uso y Ocupación del Suelo del año 2018, el área de Uso Vigente es de tipo <b>Residencial Urbano 1</b> , en su totalidad.
Relieve	El área evaluada está ubicada entre las cotas 2810 m.s.n.m. y los 2795 m.s.n.m., con una diferencia altitudinal de 15 metros. El terreno presenta superficies planas a casi planas; Laderas onduladas con suave pendiente con una inclinación no mayor a los 15 grados.
Número de Edificaciones	09 lotes con edificación.
Tipos edificación: Casa/edificio de departamentos/Mediaigua (Construcción Informal)	<p>Al tratarse de una inspección visual, no se realizó ninguna prueba de tipo exploratorio, ni de remoción de materiales, sino de la evaluación de las edificaciones observadas exteriormente a los elementos estructurales y no estructurales, así como de los materiales de construcción.</p> <p>En el área en análisis se identificó estructuras con las siguientes características:</p> <ol style="list-style-type: none"> <li>1. Edificaciones de una planta, conformadas con sistemas de mampostería simple de bloque fijado con mortero (arena, cemento y agua), la cubierta cuenta con correas de madera que soportan las planchas de fibrocemento, existen edificaciones que no cuentan con enlucidos.</li> <li>2. Edificación de una planta, constituidas con sistemas de muros portantes de adobe, que habría sido intervenida con la incorporación de sistemas de mampostería simple de bloque, sistemas de pórticos de hormigón armado (vigas y columnas), cubierta con correas de madera y planchas de zinc/tejado, se identificó inadecuada fijación de la cubierta, las correas de madera están apollilladas y no existe adecuado trabe entre el adobe y bloque.</li> <li>3. Edificaciones de una planta, construidas con sistemas de pórticos (vigas y columnas) de hormigón armado, losa de hormigón armado, mampostería de bloque fijado con mortero.</li> <li>4. Edificaciones de una planta, construidas con columnas de hormigón armado, mampostería de bloque fijado con mortero y la cubierta cuenta con correas de madera que soportan las planchas de fibrocemento.</li> </ol>

- Cerramientos provisionales de madera que muestran deterioro.

- Posterior a la regularización del AHHYC "San Isidro", las edificaciones en proceso de construcción, aumento en planta o elevación y demás edificaciones dentro del área en análisis, que no dispongan de un diseño estructural o algún tipo de asesoría técnica, los propietarios deberán contratar a un especialista (Ingeniero/a Civil), para que realice evaluaciones estructurales de las viviendas y defina alternativas de reparación y/o
