INFORME RIESGOS

Asunto: Informe de Riesgos del Asentamiento Humano de Hecho y Consolidado denominado "Senderos de San José de Morán".

I-0018-EAH-AT-DMGR-2022

INFORME TÉCNICO
Evaluación de Riesgo: Solicitud UERB

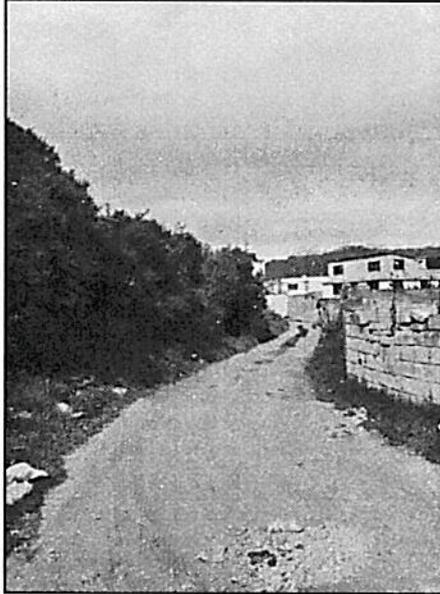
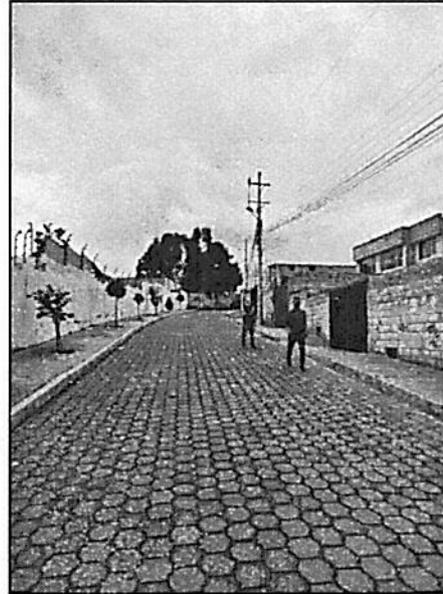
9.1.1 Vías y pasajes existentes en el AHYC:

Sistema Vial: La calle Oe2 se encuentra adoquinada, cuenta con bordillos, aceras y sumideros, por lo que presenta una vulnerabilidad física baja, mientras que la calle Julio Enrique Paredes y los pasajes internos son de suelo natural, en un caso parcialmente cubiertos por vegetación, ni sumideros, por lo que presentan una vulnerabilidad física alta, ante fenómenos de erosión especialmente en temporada de lluvia.

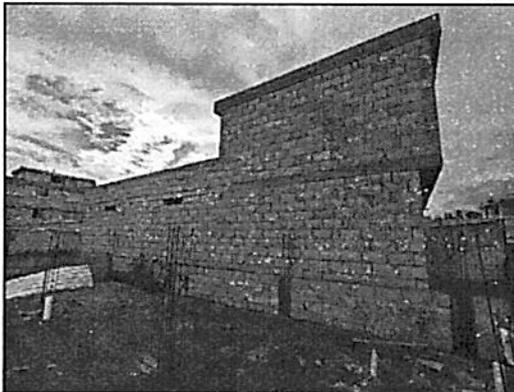
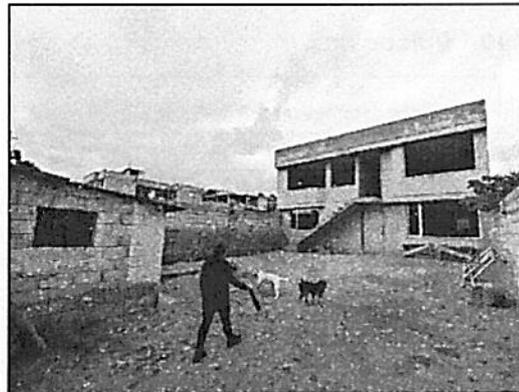
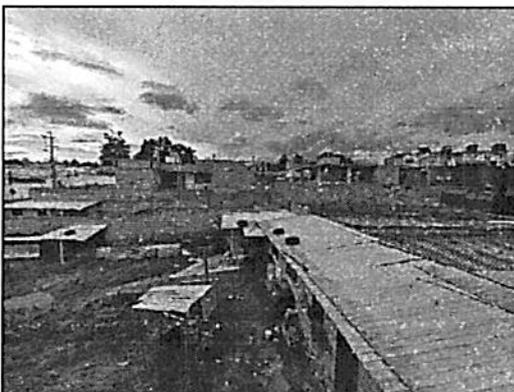
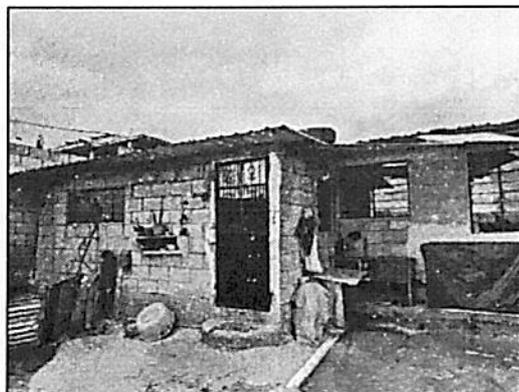
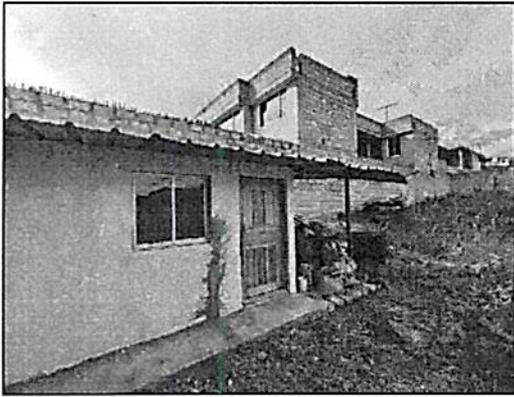
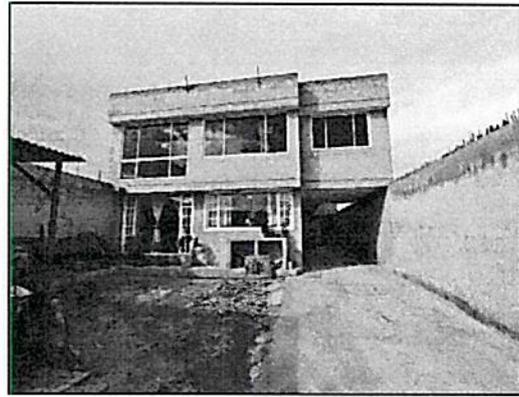
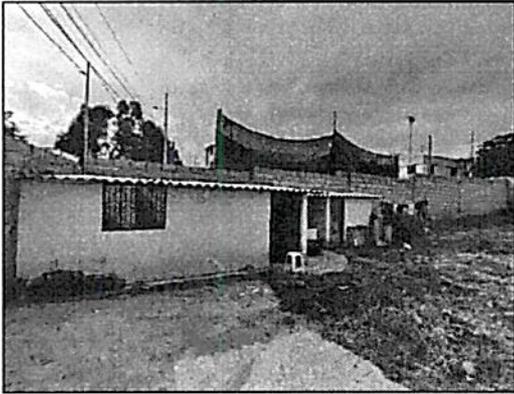
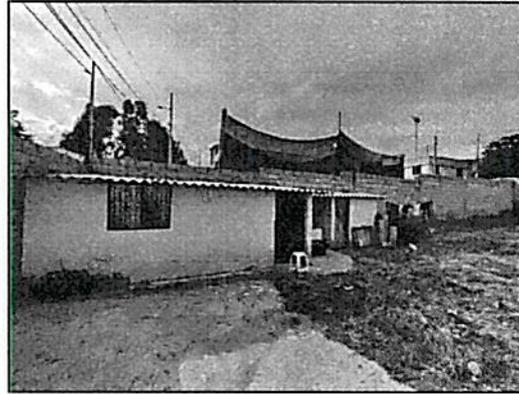
9.1.2 Materiales de las edificaciones construidas en el área de estudio

Ítem	Descripción
Área	14 subdivisiones en el AHHYC "Senderos de San José de Morán"
PUOS	Según el Plan de Uso y Ocupación del Suelo del año 2016, el área de Uso Vigente es de Residencial Urbano 2.
Número de Edificaciones	10
Tipos edificación: Casa/edificio de departamentos/Med iagua (Construcción Informal)	<p>Al tratarse de una inspección visual, no se realizó ninguna prueba de tipo exploratorio, ni de remoción de materiales, sino de la evaluación de las edificaciones observadas exteriormente a los elementos estructurales y no estructurales, así como de los materiales de construcción.</p> <p>En el área en análisis se identificó estructuras con las siguientes características:</p> <ol style="list-style-type: none"> 1. Edificaciones de una planta, conformadas con sistemas de pórticos (vigas y columnas) de hormigón armado, cubierta con una losa de hormigón armado, mampostería de bloque/ladrillo fijado con mortero, algunas con problemas de humedad y algunas áreas sin enlucidos. 2. Edificaciones de una planta, conformadas por mampostería simple de bloque fijada con mortero, cubierta de estructura de madera que soporta planchas de zinc/fibrocemento, algunas con problemas de humedad, algunas áreas sin enlucidos y cubierta asegurada empíricamente con elementos sueltos (llantas, piedras). 3. Edificaciones de una planta, conformadas por elementos empíricos, cubierta de caña y zinc y cubierta asegurada empíricamente con elementos sueltos (llantas, piedras). 4. Edificaciones de dos plantas, constituidas con sistemas de pórticos de hormigón armado, los entrepisos losas de hormigón armado, cubierta de estructura de madera que soporta planchas de fibrocemento, mampostería de bloque fijado con mortero, algunas con problemas de humedad y algunas áreas sin enlucidos.

- Posterior a la regularización del AHHYC "Senderos de San José de Morán", las edificaciones en proceso de construcción, aumento en planta o elevación y demás edificaciones dentro del área en análisis, que no dispongan de un diseño estructural o algún tipo de asesoría técnica, los propietarios deberán contratar a un especialista (Ingeniero/a Civil), para que realice evaluaciones estructurales de las viviendas y defina

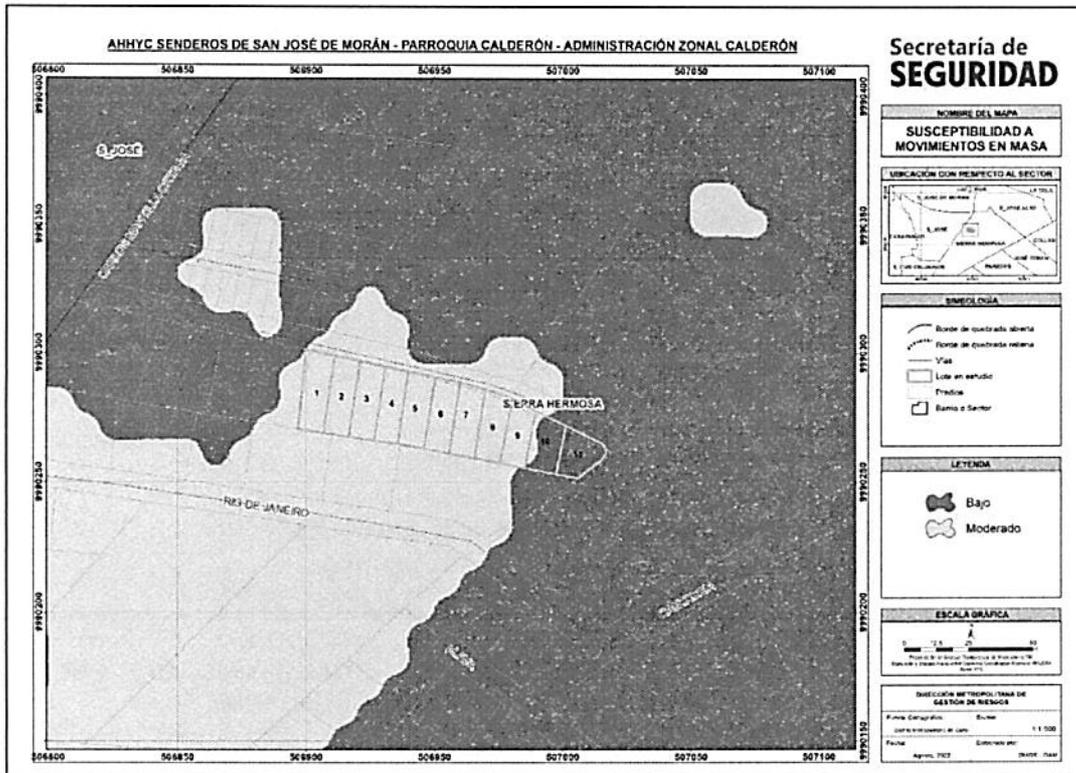
10.2 Susceptibilidad a Movimientos en Masa

Localmente, el terreno presenta pendientes bajas (5 grados), por lo que la pendiente es plana a casi plana. Debido a las pendientes donde se ubica el AHHYC "Senderos de San José de Morán", no existen excavaciones o cortes del terreno que han generado taludes. Con esta información se define que la **Amenaza por Movimientos en Masa es Baja** en el AHHYC "Senderos de San José de Morán".

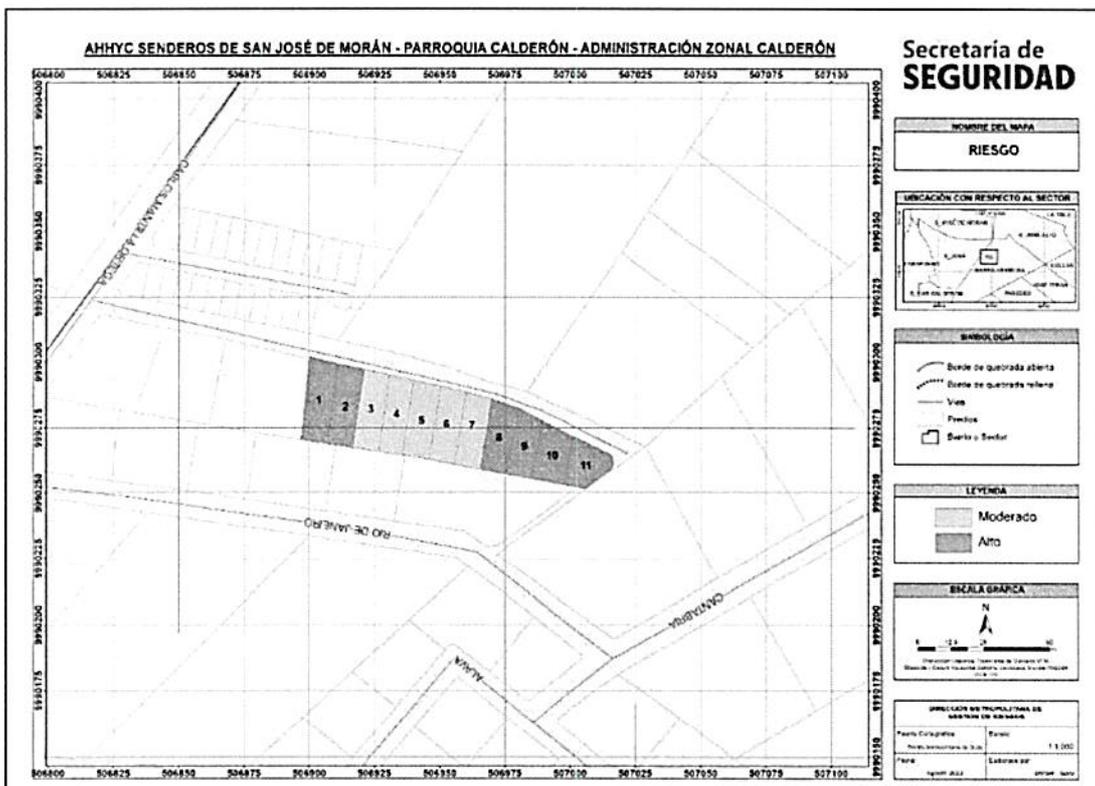
10.5 Mapa de nivel de riesgo de los lotes por movimientos en masa

- **Movimientos en masa:** el AHHYC "Senderos de San José de Morán", frente a deslizamientos presenta un **Riesgo Moderado Mitigable** para los lotes 4, 5, 6, 7, 8 y 11 y un **Riesgo Alto Mitigable** para los lotes 1, 2, 3, 9 y 10.

- Se recomienda que los propietarios y/o poseionarios del AHHYC, no construyan más viviendas en el macrolote evaluado, ni aumenten pisos/ plantas sobre las edificaciones existentes, hasta que el proceso de regularización del asentamiento culmine y se determine su normativa de edificabilidad específica que deberá constar en sus respectivos Informes de Regulación Metropolitana (IRM), previa emisión de la licencia de construcción de la autoridad competente que es la Secretaría de Territorio, Hábitat y Vivienda (STHV).
- La Unidad Especial Regula Tu Barrio deberá comunicar a la comunidad del AHHYC "Senderos de San José de Morán", lo descrito en el presente informe, especialmente referente a la calificación del riesgo ante las diferentes amenazas analizadas y las respectivas recomendaciones técnicas, socializando la importancia de su cumplimiento en reducción del riesgo y seguridad ciudadana.
