INFORME DE RIESGO DE LA DMGR

I-0017-ECH-AT-DMGR-2021

INFORME TÉCNICO
Evaluación de Riesgo: Solicitud UERB

INFORME DE TRAZADO Y REPLANTEO VIAL

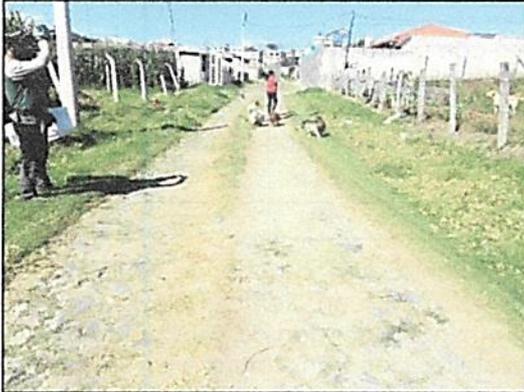
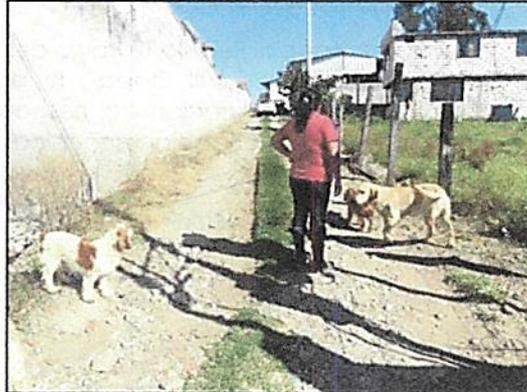
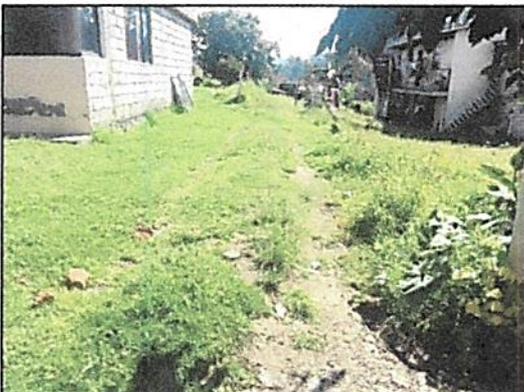
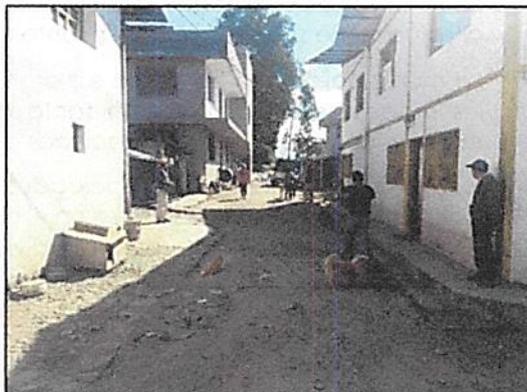
9.1.1 Vías y pasajes existentes en el AHHYC "San Carlos de Alangasí Etapa VIII"

Sistema Vial: Las calles y pasajes son de tierra afirmada, parcialmente empedrados, en otros casos parcialmente cubiertos por vegetación y no cuentan con cunetas, ni sumideros y tampoco con bordillos, por lo que presenta una vulnerabilidad física alta ante fenómenos de erosión especialmente en temporada de lluvia.

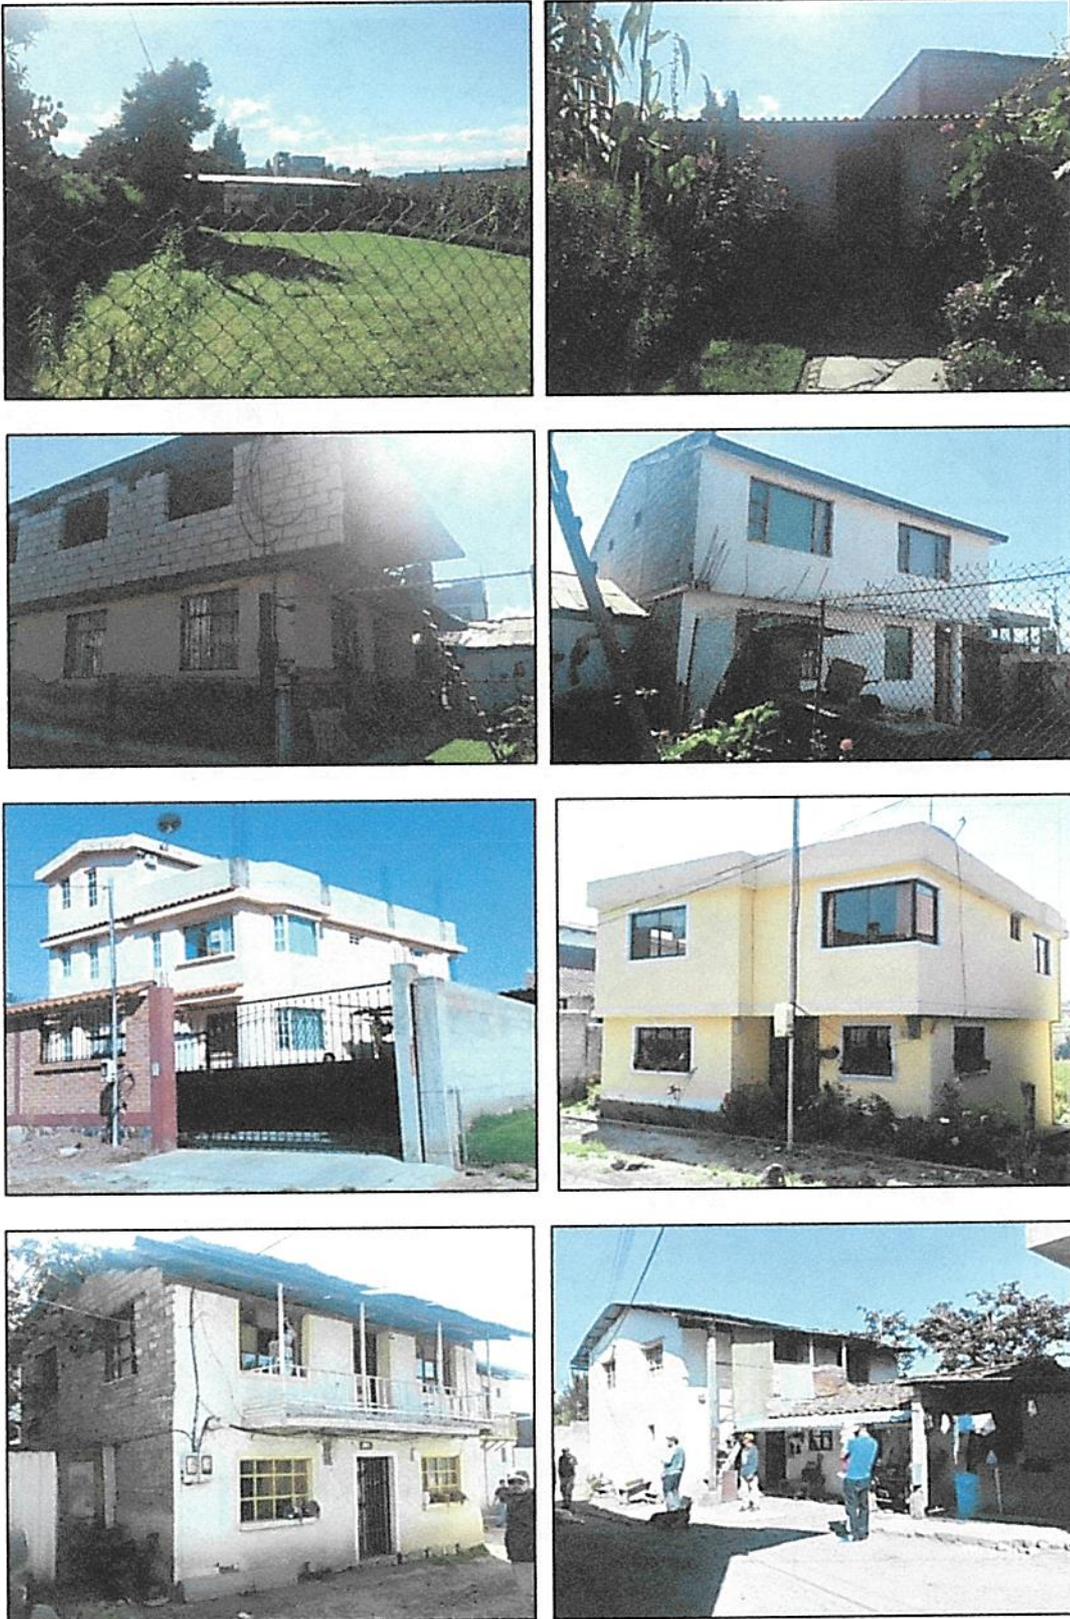
9.1.2 Materiales de las edificaciones construidas en el área de estudio

- Por eventos sísmicos: Analizando las patologías estructurales, irregularidades en planta y elevación, sistema estructural de las edificaciones, tipo de mampostería, tipo de cubierta, sistemas de entresijos, número de pisos, año de construcción, estado de conservación de la edificación, el suelo sobre el cual está cimentada la estructura; se estableció las tipologías constructivas indicadas en el ítem Tipo de Edificaciones de la Sección 2, corresponde a una vulnerabilidad física como se detalla a continuación:

NIVELES DE VULNERABILIDAD	LOTES
BAJA	3
MODERADA	2, 4, 6, 9, 11
ALTA	1
MUY ALTA

- Se recomienda que los propietarios y/o poseionarios del AHHYC, no construyan más viviendas en el macrolote evaluado, ni aumenten pisos/ plantas sobre las edificaciones existentes, hasta que el proceso de regularización del asentamiento culmine y se determine su normativa de edificabilidad específica que deberá constar en sus respectivos Informes de Regulación Metropolitana (IRM), previa emisión de la licencia de construcción de la autoridad competente que es la Secretaría de Territorio, Hábitat y Vivienda (STHV).

- Posterior a la regularización del AHHYC "San Carlos de Alangasí VIII Etapa", las edificaciones en proceso de construcción, aumento en planta o elevación y demás edificaciones dentro del área en análisis, que no dispongan de un diseño estructural o algún tipo de asesoría técnica, los propietarios deberán contratar a un especialista (Ingeniero/a Civil), para que realice evaluaciones estructurales de las viviendas y defina alternativas de reparación y/o reforzamiento estructural según cada caso, y conforme al estudios de suelos en cumplimiento con la normativa del INEC-2015.

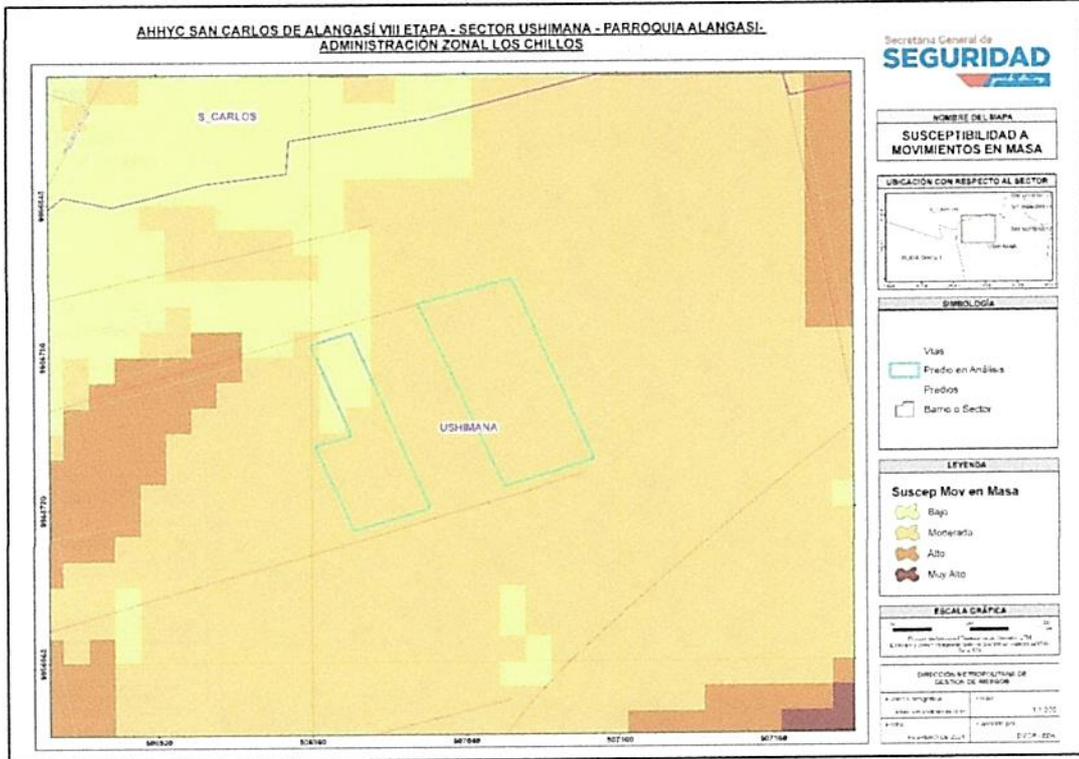
9.2.2 Susceptibilidad a Movimientos en Masa.

Con esta información, se define que la **Amenaza por Movimientos en Masa es Baja** para todo el AHHYC "San Carlos de Alangasí VIII Etapa".

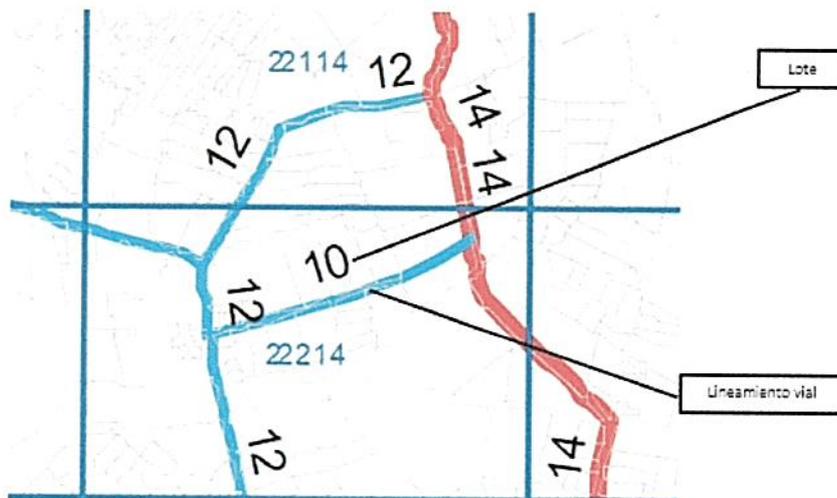
CALLE OE8C: Actualmente según trazado vial del sector de 8.00m de ancho de vía total, medido a 4.00m desde el eje a línea de fábrica, determinándose que no existe afectación a esta vía.

CALLE S/N: Actualmente según trazado vial del sector de 10.00m de ancho de vía total, medido a 5.0m desde el eje a línea de fábrica, determinándose una afectación promedio de 1.00m de fondo, por todo el frente a esta vía.

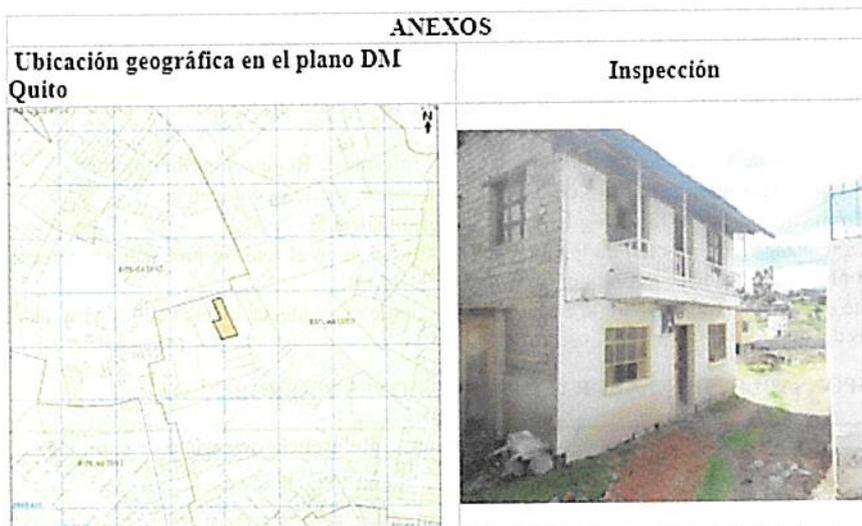
CALLE OE8C: Actualmente según trazado vial del sector de 8.00m de ancho de vía total, medido a 4.00m desde el eje a línea de fábrica, determinándose que no existe afectación a esta vía.

CALLE S/N: Actualmente según trazado vial del sector de 10.00m de ancho de vía total, medido a 5.0m desde el eje a línea de fábrica, determinándose una afectación promedio de 1.00m de fondo, por todo el frente a esta vía.
